# Restauración y conservación en el Centro Comunitario Ex Convento de Culhuacán

Miriam Hernández Hernández\*

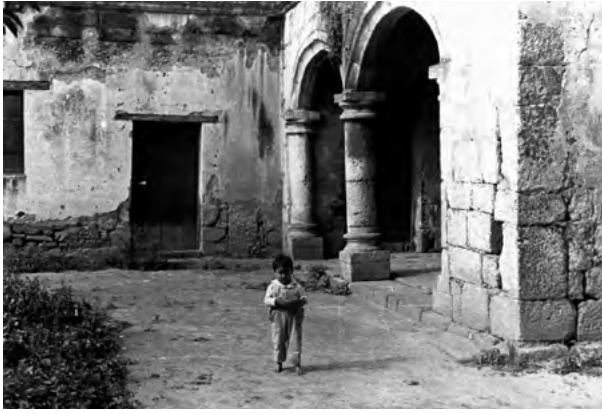
Portería Fotografías © AFCCC

En la mayoría de los conventos del siglo XVI encontramos un área llamada “portal de peregrinos”, que era utilizada para recibir a las peregrinaciones. El ex convento cuenta con este espacio, en cuyo vestíbulo destaca una hermosa cenefa agustina del siglo XVI con textos bíblicos que ayudaban a los frailes y a los visitantes a recordar en forma permanente el sentido de la vida conventual.

Durante los trabajos de conservación y restauración de pintura mural realizados en los últimos años, han participado miembros de la comunidad. Su colaboración ha propiciado que poco a poco los vecinos de la zona se apropien del espacio, al grado de sentirlo y hacerlo suyo. Así, al encontrarse y reconocerse con el patrimonio cultural edificado, es posible forjar una identidad de

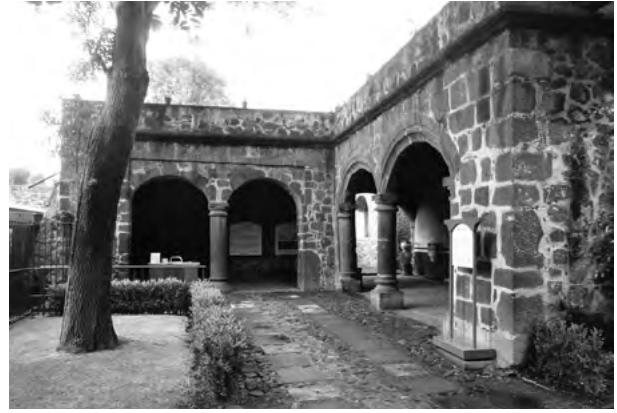
El paso del tiempo, el abandono, la falta de mantenimiento, el clima y la intemperie provocaron el colapso del techo de la antigua iglesia, que a su vez provocó la pérdida de elementos estructurales y aplanados originales en los restos de los muros que existen en la actualidad, además de la pérdida del junteo de la mampostería, la aparición de grietas y fisuras en los

muros y el crecimiento de flora dañina. Hoy en día se han tomado medidas para detener el deterioro a partir del diseño de proyectos de conservación que contemplan la limpieza, la eliminación de flora dañina, la consolidación estructural, el rejunteo de la mampostería y el ribeteo de los aplanados originales.

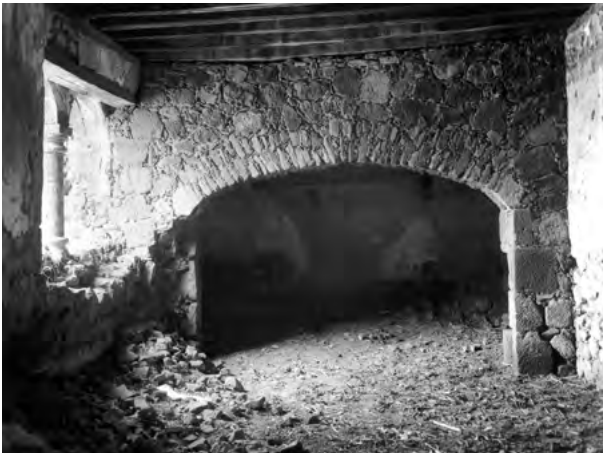
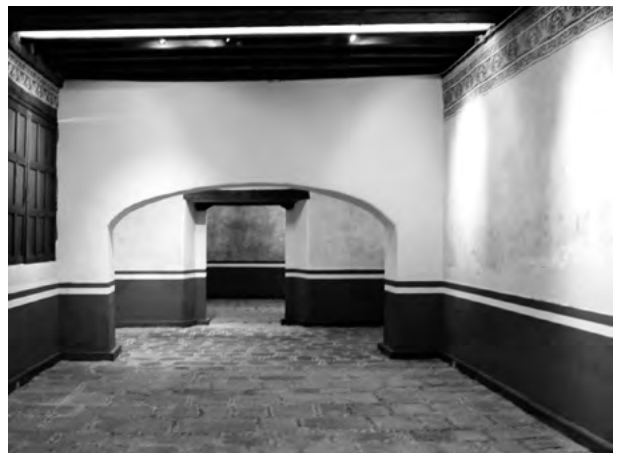
Sala Cristina Payán **Fotografías** © AFCCC

Llamada sala *De profundis* durante la época conventual albergó la Fototeca de Monumentos Históricos del INAH. Debido al exceso de humedad que afectaba al inmueble y a la falta de ventilación por el almacenamiento de fotografías, en 2001, al retirarse de allí la fototeca, se emprendió una intervención integral urgente en la que se consolidaron muros y aplanados, además de que se limpiaron y reintegraron los murales en un esfuerzo de recuperación de las pinturas originales. Esta sala recibe su nombre en honor de la maestra Cristina Payán, directora fundadora del actual centro comunitario.

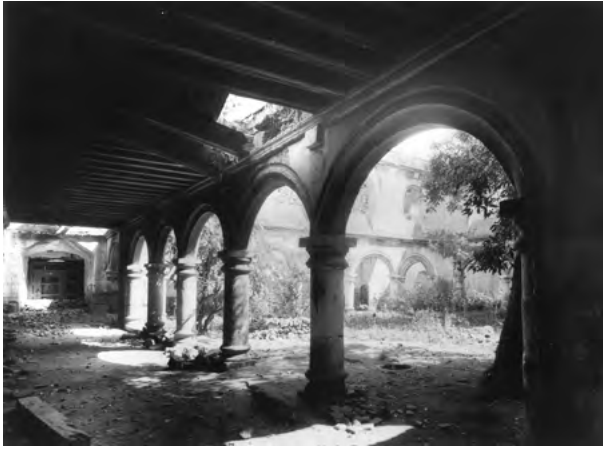
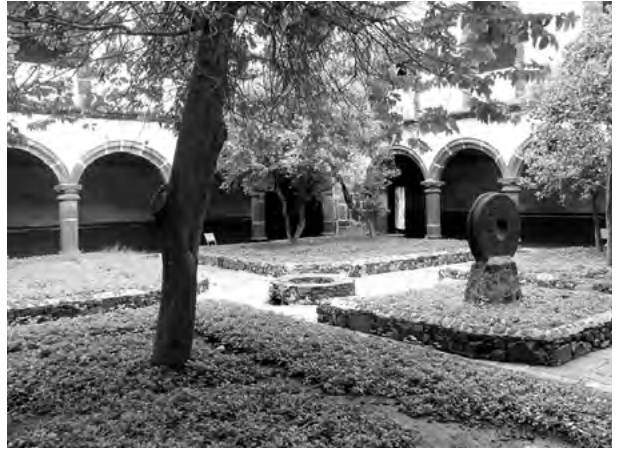
Claustro bajo **Fotografías** © AFCCC

El patio interior del claustro bajo de Culhuacán sufrió a su vez el paso del tiempo, el abandono, la falta de mantenimiento y el intemperismo. Esto ocasionó que las cubiertas del claustro alto se colapsaran. El excesivo peso y la humedad acumulada pudieron los cabezales de las vigas y el sistema colapsó, provocando que toneladas de escombros se acumularan en el piso de los pasillos y que plantas silvestres crecieran y se apoderaran del lugar. En este proceso se perdieron decenas de metros cuadrados de aplanados con guardapolvos originales.

Los cuatro pasillos del claustro bajo cuentan con pintura mural. En sus esquinas se aprecian escenas de la vida conventual y la relación estrecha que sus moradores tenían con la naturaleza que rodeaba el edificio, así como la cercanía que había con el lago y sus canales. En los cuatro muros y en las enjutas interiores de los arcos se observan personajes propios del santoral agustino y de la cristiandad. En el pasillo norte destacan dos nichos que en otro momento sirvieron para que los frailes escucharan y brindaran a los feligreses el sacramento de la reconciliación (confesión).

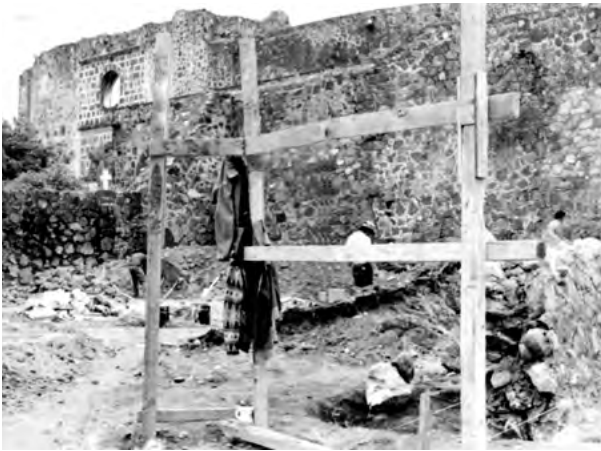
Foro abierto **Fotografías** © AFCCC

Este foro se construyó en 1986 como parte del proyecto del parque histórico. Desde entonces se han presenta-

do diversas actividades, las cuales se iniciaron en 1987 con la tradición del fandango jarocho, la cual más tarde se extendería al resto del Distrito Federal. El foro ha sido testigo de obras de teatro, festivales de fin de curso, reuniones de la comunidad, homenajes, conmemoraciones, conciertos y premiaciones. Desde 2001 hasta la fecha se han realizado innumerables eventos artísticos y culturales en coordinación con el INBA, el Conaculta y grupos independientes.

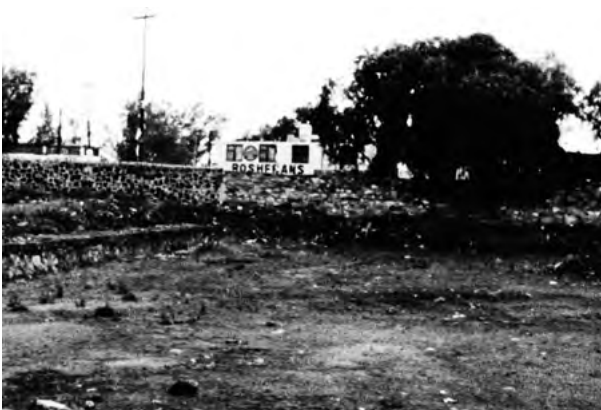
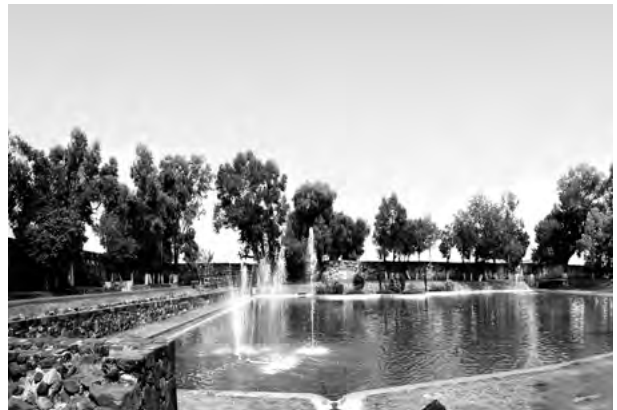
Estanque **Fotografías** © AFCCC

A partir de 2001 se diseñó un sistema hidráulico para emular el brote del ojo de agua original, alimentar el estanque y garantizar el riego de las áreas verdes del parque.

De manera adicional, se colocó una malla sintética de PVC, plastificada y reforzada, con una superficie de 2272 m<sup>2</sup>, así como una capa de bajo alfombra de 2000 m<sup>2</sup> con la finalidad de evitar filtraciones.

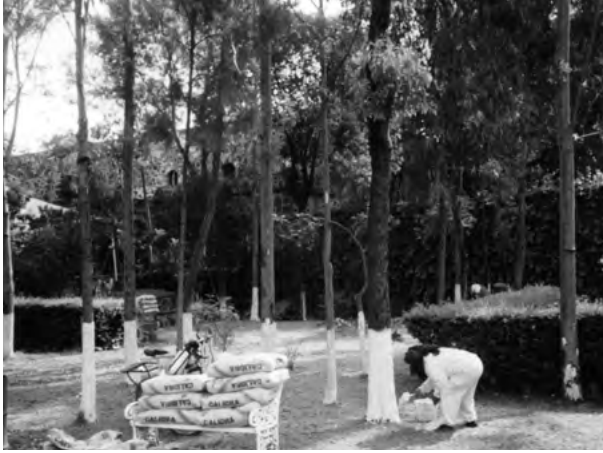
Jardines **Fotografías** © AFCCC

Con base en un proyecto del doctor Saúl Alcántara, en 2006 se llevó a cabo una reordenación y reforestación de la flora en los jardines del centro, mediante la sustitución de 174 eucaliptos por especies de la cuenca de México tales como ahuehuete, ahuejote, sauce llorón, liquidámbar, aile, magnolia, cedro, flor de mayo y ciruelo de flor, además de la colocación de tapetes de plantas de la especie "rocío", los cuales mejoraron la imagen del espacio y la calidad del suelo.

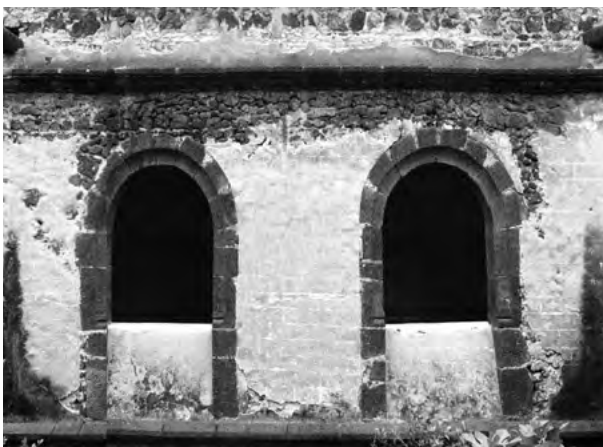
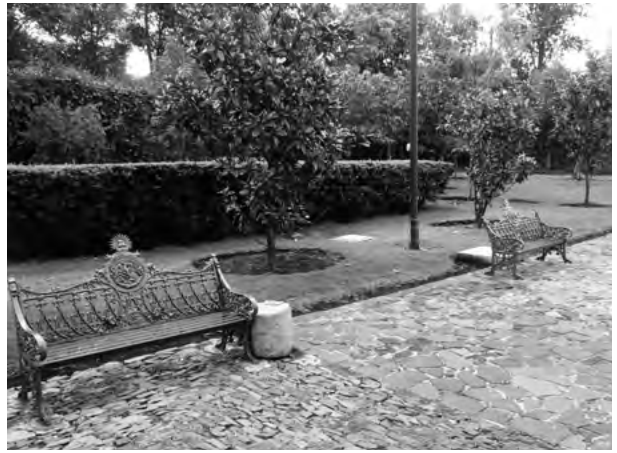
Patio **Fotografías** © AFCCC

El patio del claustro es un majestuoso espacio que se encuentra en el interior del antiguo convento. En la actualidad se han restaurado sus cuatro fachadas. Además, se consolidaron los aplanados originales, se rejunteó la mampostería de los muros, de los arcos y

las columnas, se restituyeron los aplanados faltantes y se rehabilitó el sistema de gárgolas.

Las fachadas que conforman el patio conservan restos de los aplanados originales. Una de las características particulares de este espacio es la presencia de sillares aparentes en los aplanados de las fachadas. En el proyecto de conservación y restauración se decidió rescatar los elementos decorativos para volver a brindar a los visitantes los aspectos estético e histórico.

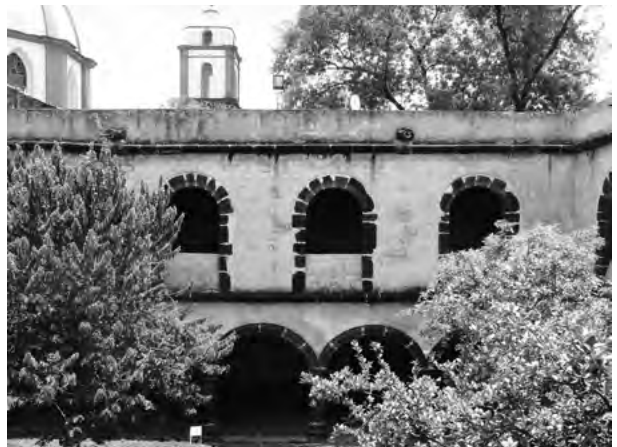
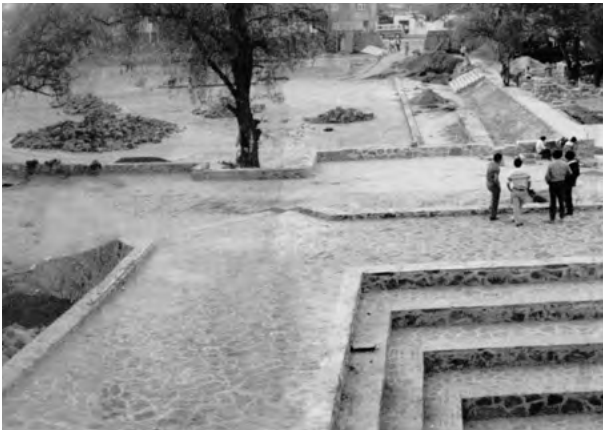
Parque **Fotografías** © AFCCC

El parque mide aproximadamente 8 000 m<sup>2</sup> y allí se llevan a cabo labores permanentes de restauración y conservación, como la consolidación de muros y la reforestación de sus áreas, además del mantenimiento al estanque y al foro abierto.

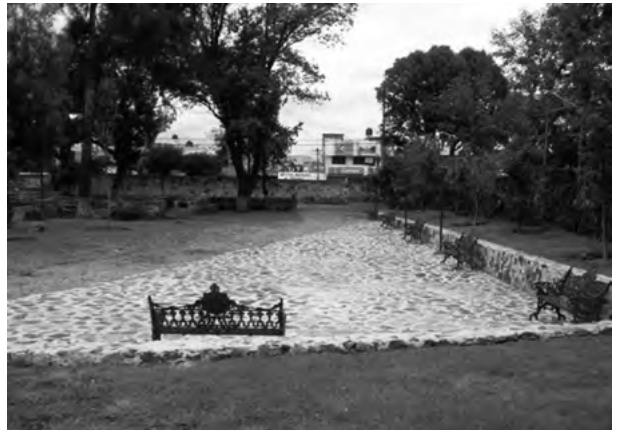
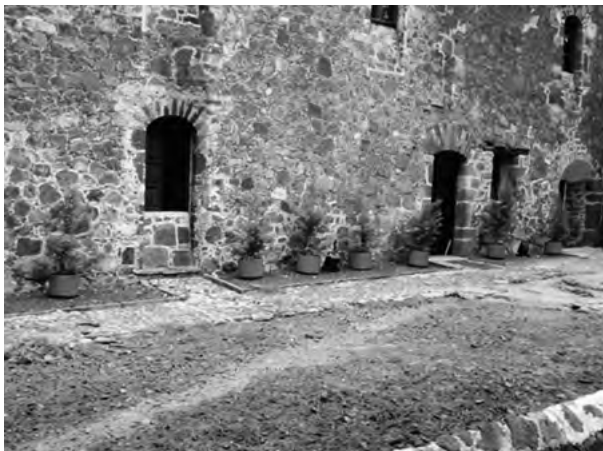
Sala de adultos mayores **Fotografías** © AFCCC

En la época colonial el ala sur del antiguo convento albergaba los servicios de cocina y despensa. En esos espacios se han realizado trabajos de conservación y mantenimiento con la finalidad de habilitarlos para que hoy sean utilizados para diversas actividades del Instituto Nacional de las Personas Adultas Mayores.

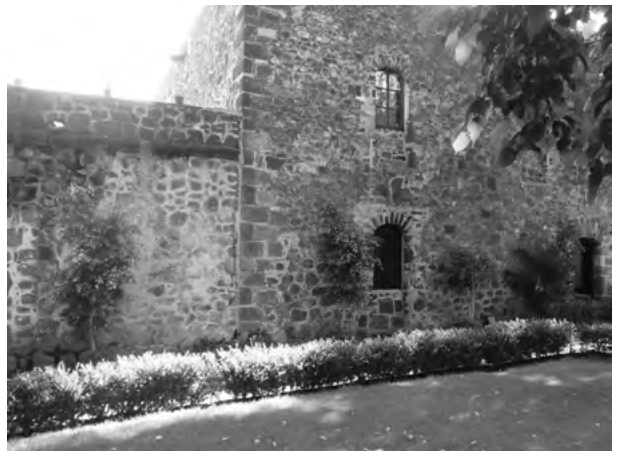
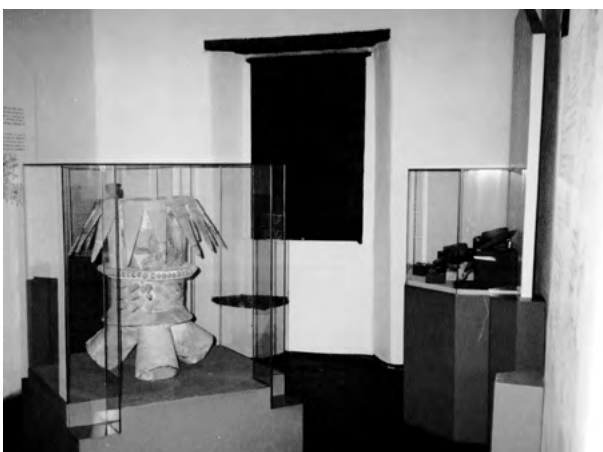
Sala del museo **Fotografías** © AFCCC

En el recinto encontramos tres celdas y un espacio que pudo haber sido la capilla doméstica. Estos espacios fueron rehabilitados para albergar la colección del Centro Comunitario Culhuacán. El acervo proviene de los trabajos de rescate arqueológico realizados durante la construcción del parque histórico, así como el acervo

colonial del convento y restos de la iglesia antigua. Durante varios años se ha llevado a cabo un esfuerzo para dignificar esta valiosa colección, en la que destacan las siguientes piezas: una puerta tallada del siglo XVI en el acceso a la sala colonial, un imponente incensario prehispánico (icono de la región), una escultura prehispánica de la diosa Chicomecóatl y una urna del dios Tláloc, que eran las deidades principales de la cultura culhua.

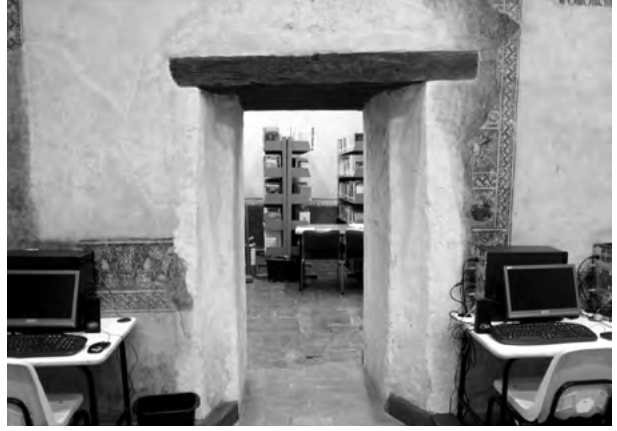
Biblioteca **Fotografías** © AFCCC

En 2005, durante los trabajos de conservación y restauración de pintura mural llevados a cabo en la antigua sala de lectura, se identificó un acceso tapiado

que comunicaba dos celdas. En los muros internos de la antigua puerta se apreciaban restos de pintura mural que habían permanecido ocultos, por lo que se decidió liberar y restaurar este acceso, que hoy en día permite el paso entre la biblioteca y el centro digital.

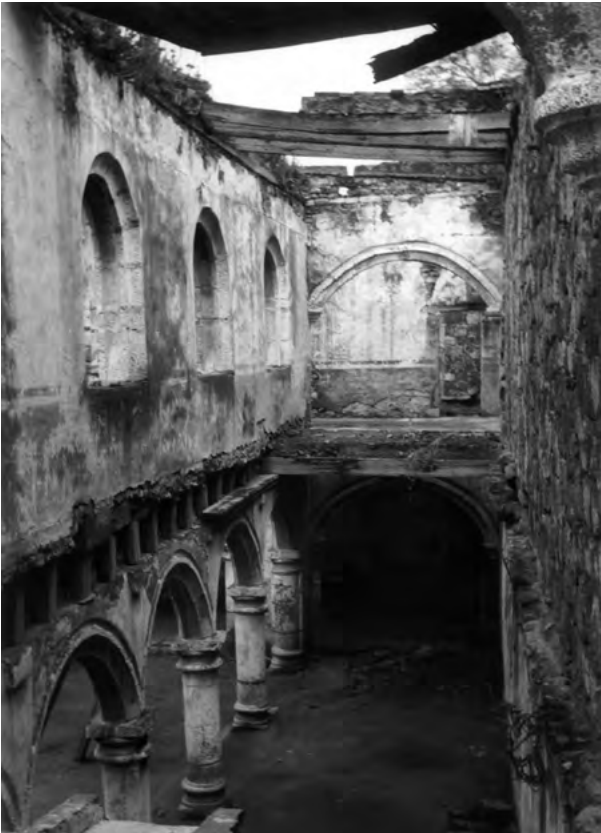
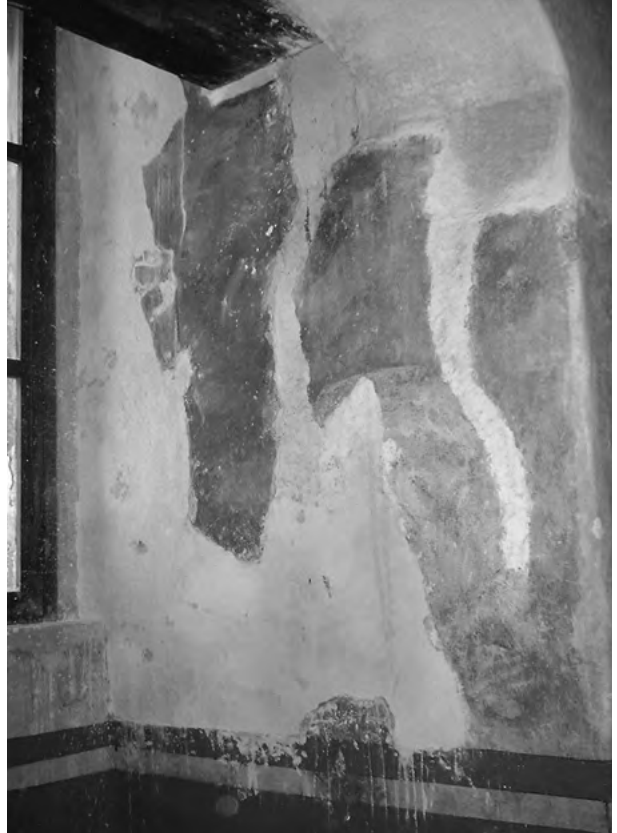
Claustro alto **Fotografías** © AFCCC

El claustro alto resintió el rigor del clima. Se perdieron techos, pisos, entrepisos y murales, los cuales recibieron lluvia, calor y la invasión de plantas, entre otros factores destructivos.

La recuperación fue paulatina pero constante. En primer término se repusieron los elementos estructurales, en tanto que la labor de rescate, limpieza, consolidación y reintegración en los murales se ha desarrollado desde 1956 hasta la fecha.

La recuperación de imágenes que conformaban los murales ha sido posible gracias a un complejo estudio reflectográfico que permite la obtención de lecturas especiales de los muros. Una cámara que funciona con luz visible, infrarroja y ultravioleta aporta detalles ocultos a la vista que permiten tomar decisiones más certeras sobre las pinturas.

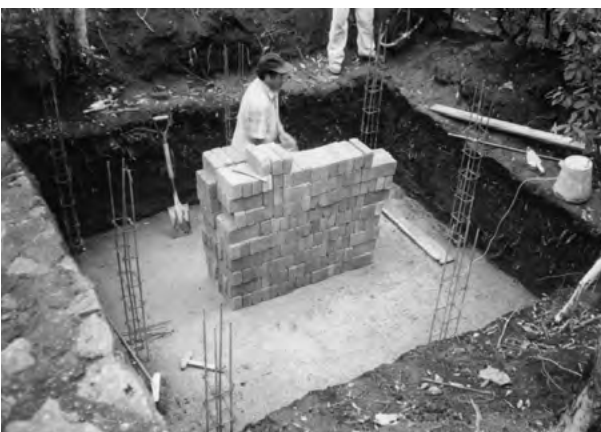
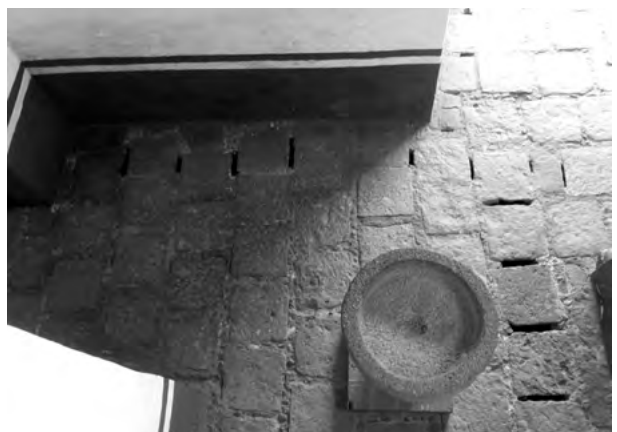
Mantenimiento y drenes **Fotografías** © AFCCC

Por este motivo se creó un plan maestro de mantenimiento mediante el cual se realizan trabajos continuos de impermeabilización, desazolve de drenes, deshierbe de corona de muros, canalización de insta-

laciones eléctricas e instalación de tubos de caída de agua para evitar la humedad en los muros.

El problema de humedad que ha padecido el inmueble se originó tanto debido a su situación cercana a la cuenca lacustre y a su red de canales como por hallarse al pie del cerro de La Estrella, de modo que recibe los

escurrimientos naturales durante la temporada anual de lluvias.
