La exmisión jesuita de **Nuestra Señora del Pilar y Santiago de Cocóspera** se localiza en el suroeste del valle de Cocóspera, en el extremo de una extensa mesa, donde se puede observar el edificio religioso en ruinas, una capilla y cementerio modernos así como cimientos y evidencias arqueológicas de la antigua misión (que incluye las áreas administrativas y habitacionales de la población, tanto española como indígena). El acceso al sitio es sobre la carretera federal número 2, a la altura del kilómetro 39, entre las poblaciones de Imuris y Cananea, en el municipio de Imuris, Sonora.

Museografía (CNCRM). En el año 2002 se diseñó un proyecto de investigación arqueológica denominado *El Valle de Cocóspera* con el objetivo de estudiar el proceso de formación, crecimiento, expansión y abandono de la misión, donde el concepto de **misión** no se

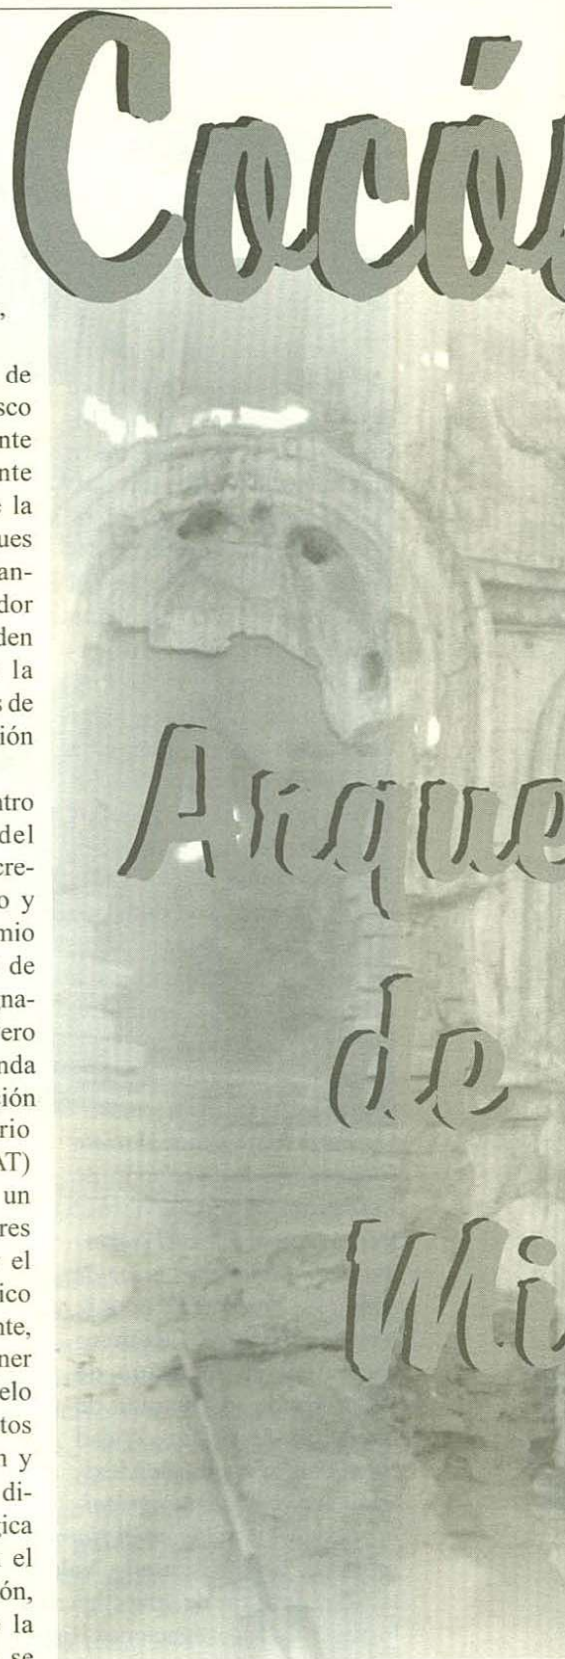
Ex-Misión Jesuita de Nuestra S
Vista de las columnas des

del Pilar y Santiago de Cocóspera.

tar. Foto: Júpiter Martínez.

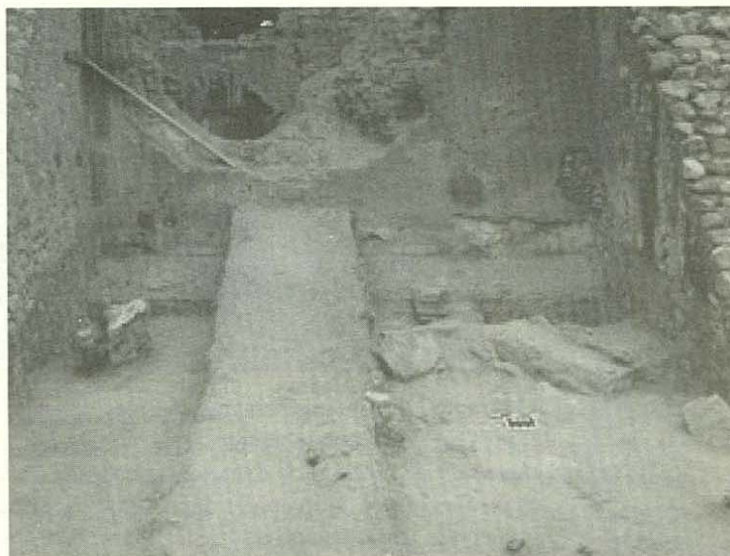
Excavaciones en el muro oeste de la Ex-Misión de Cocóspera. Foto: Júpiter Martínez.

Resultados de los rescates arqueológicos: Hasta finales de 2002, como parte del rescate arqueológico en apoyo a las áreas de arquitectura y restauración, se realizaron cuatro pozos de sondeo al interior del edificio y una excavación extensiva en el lado oeste del edificio.

Con la realización de estas excavaciones se llegaron a las siguientes observaciones: Al exterior se pudo observar que la cimentación del muro exterior estaba en buenas condiciones, se reconstruyó el proceso de derrumbe y deterioro de las cornisas y muros, se recuperaron los niveles de plaza originales y se localizó un entierro humano. Al interior del templo se han ubicado pequeñas secciones de piso en buen estado de conservación, empero las evidencias por saqueo son mayores y tristemente abrumadoras; asimismo, se han localizado fragmentos de viguería y aplanados que pueden ser restituidos a su lugar original. Durante las excavaciones se ha recuperado gran cantidad de material arqueológico como cerámica, vidrio y metal, que corresponde, principalmente, a los siglos XVIII y XIX.

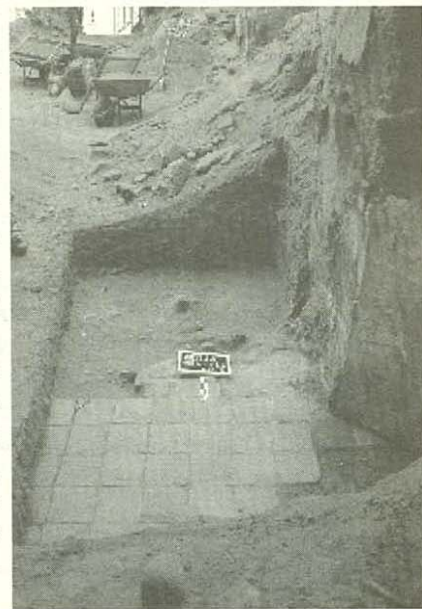
Vista del piso del templo. Foto: Júpiter Martínez.
