Adaptación a un recinto cultural

Ex Penitenciaría de Sonora

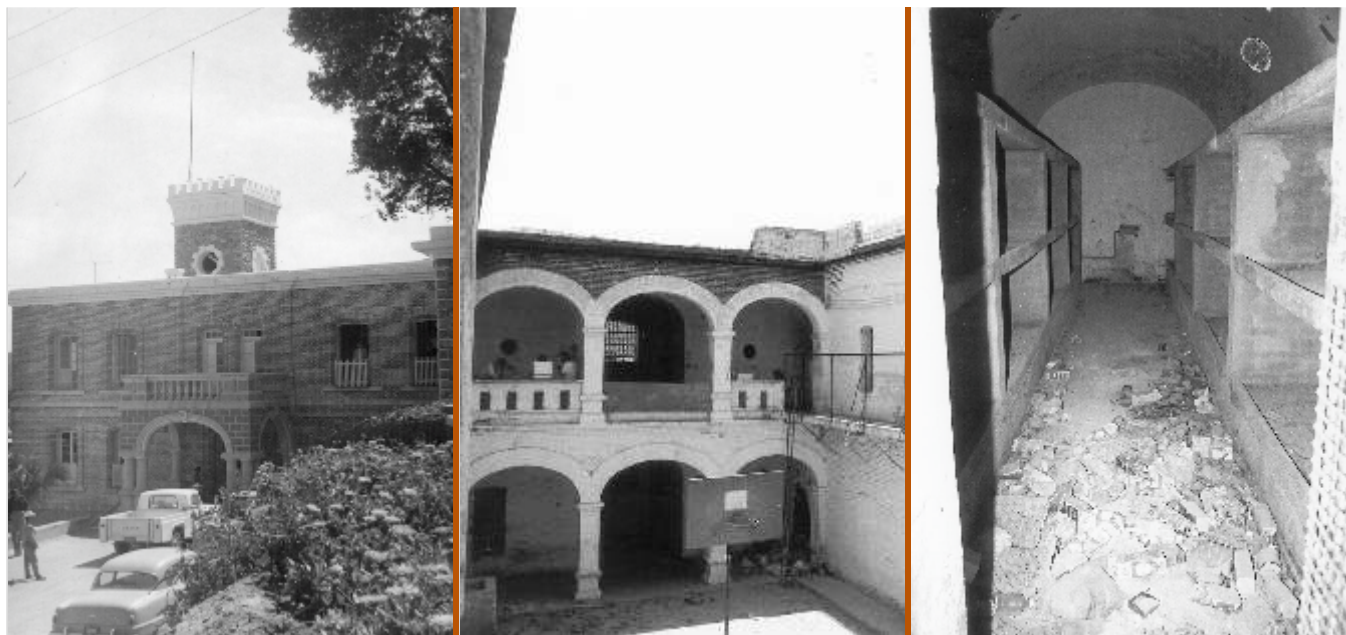
Aspectos de la Antigua Penitenciaría en 1982. Fotos: Archivo Centro INAH Sonora
