Tamoanchan

UNA CRÓNICA DE HISTORIA REGIONAL CENTRO REGIONAL MORELOS INAH-SEP No. 25

Restauración en el ex-convento de Oaxtepec

Teresa Loera Cabeza de Vaca

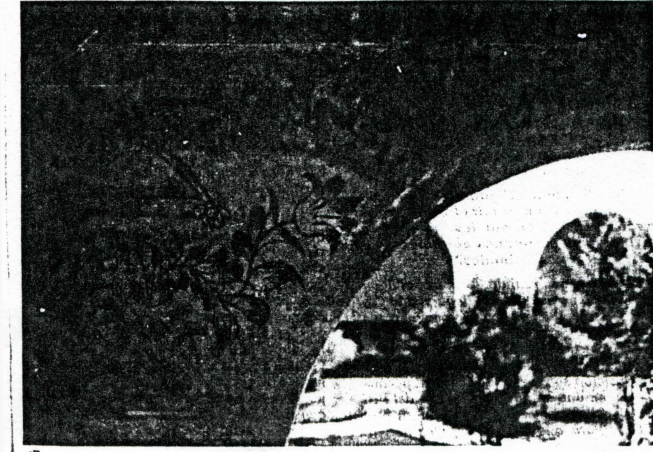
La capa inferior de la pintura es un revoque de cal y arena de aproximadamente 3 cm. que esta anclado en las piedras que forman los muros de las pilstras.

En la mayoría de las pinturas existía un repinte que en muchos casos tapaban la totalidad de la pintura original.

En alguna época del siglo pasado los muros que tenían faltantes se les aplicó un resane de cal y arena con mucha textura y después se pintó sobre él, estos resanes dejan mucho que desear en cuanto a la técnica y calidad de la pintura, sin embargo se optó por dejarlos, ya que cubren una área muy grande y además forman parte de la historia y la unidad estética de la pintura.

Los trabajos de conservación consistieron en la consolidación del aplanado por medio de inyecciones de caseinato de calcio, resane de las lagunas de capa pictórica, con un mortero de cal y arena fina, limpieza tanto mecánica como química, retoque para dar unidad estética de las lagunas resanadas y capa de protección por asperción.

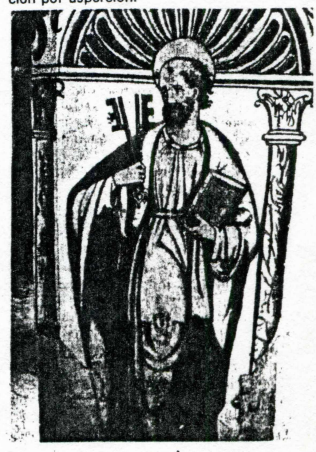
A pesar de que se hicieron exámenes de laboratorio para definir si la pintura de las pilstras era "al fresco" o "al seco" no se pudo asegurar cual de estas técnicas se usó. En la pintura al fresco, los pigmentos se aplican cuando el aplanado esta todavía húmedo y los pigmentos combinan químicamente con el aplanado formando una sola unidad, por eso para usar esta técnica es necesario realizar "tareos" de aplanado para que no se seque, la pintura es totalmente insoluble y resistente a casi cualquier deterioro. En la pintura "al seco" o temple a la caseína, los pigmentos se aplican sobre el aplanado ya seco, sin embargo también hay transiciones que vuelven a la pintura insoluble aún en la intemperie.

En las pinturas de las pilstras no pudimos encontrar las "tareos" para asegurar que se trata de una pintura al fresco, sin embargo lo que queda de pintura original tiene una apariencia muy fina, dura y clara, característica del fresco.
