# Subestructura en el Palacio del Gobernador

**José Huchim Herrera**  
**Centro INAH-Yucatán**

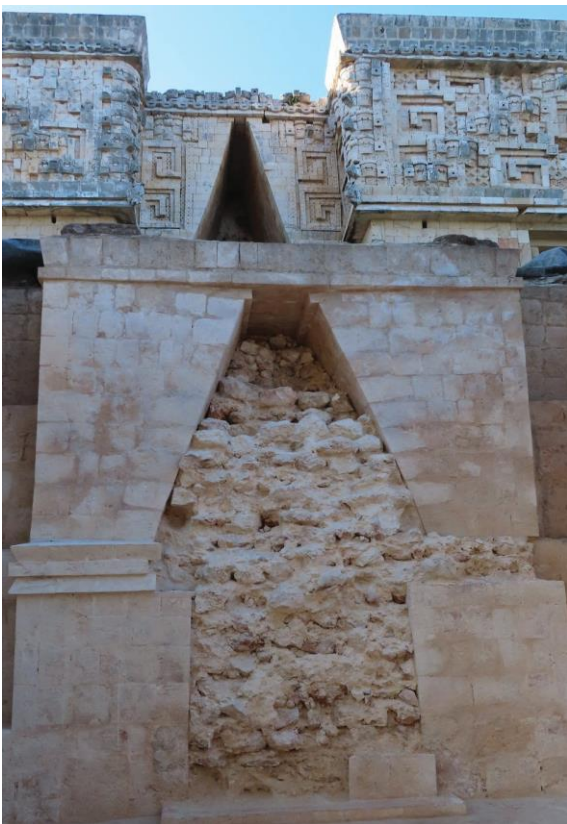
Figura 1.- Fotografía del arco poniente.

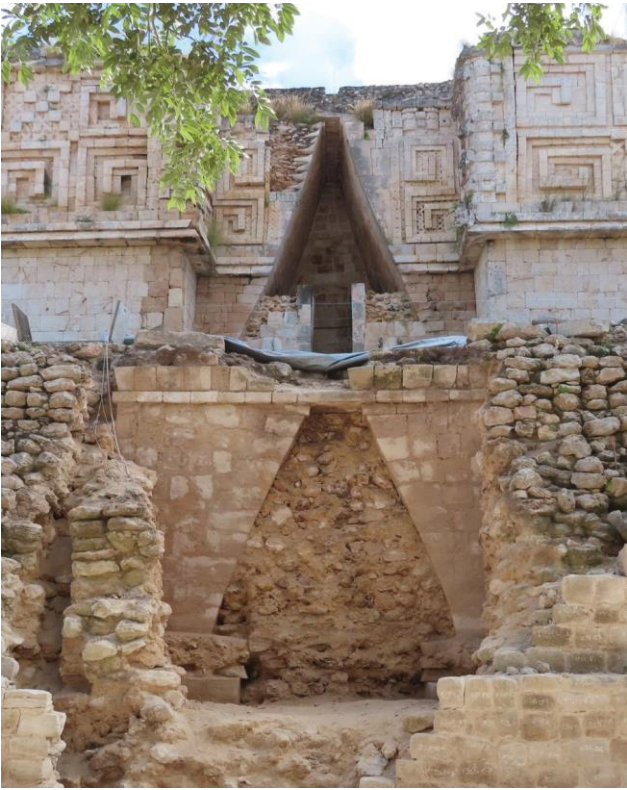
Figura 2.- Fotografía del arco oriente.
