Hallazgos recientes en Kulubá

Alfredo Barrera Rubio
Centro INAH Yucatán

Las exploraciones recientes llevadas a cabo en este sitio arqueológico, en la estructura que se ha denominado como "Palacio de los Pilares", se ha empezado a dilucidar aspectos de la dinámica sociopolítica de la región.

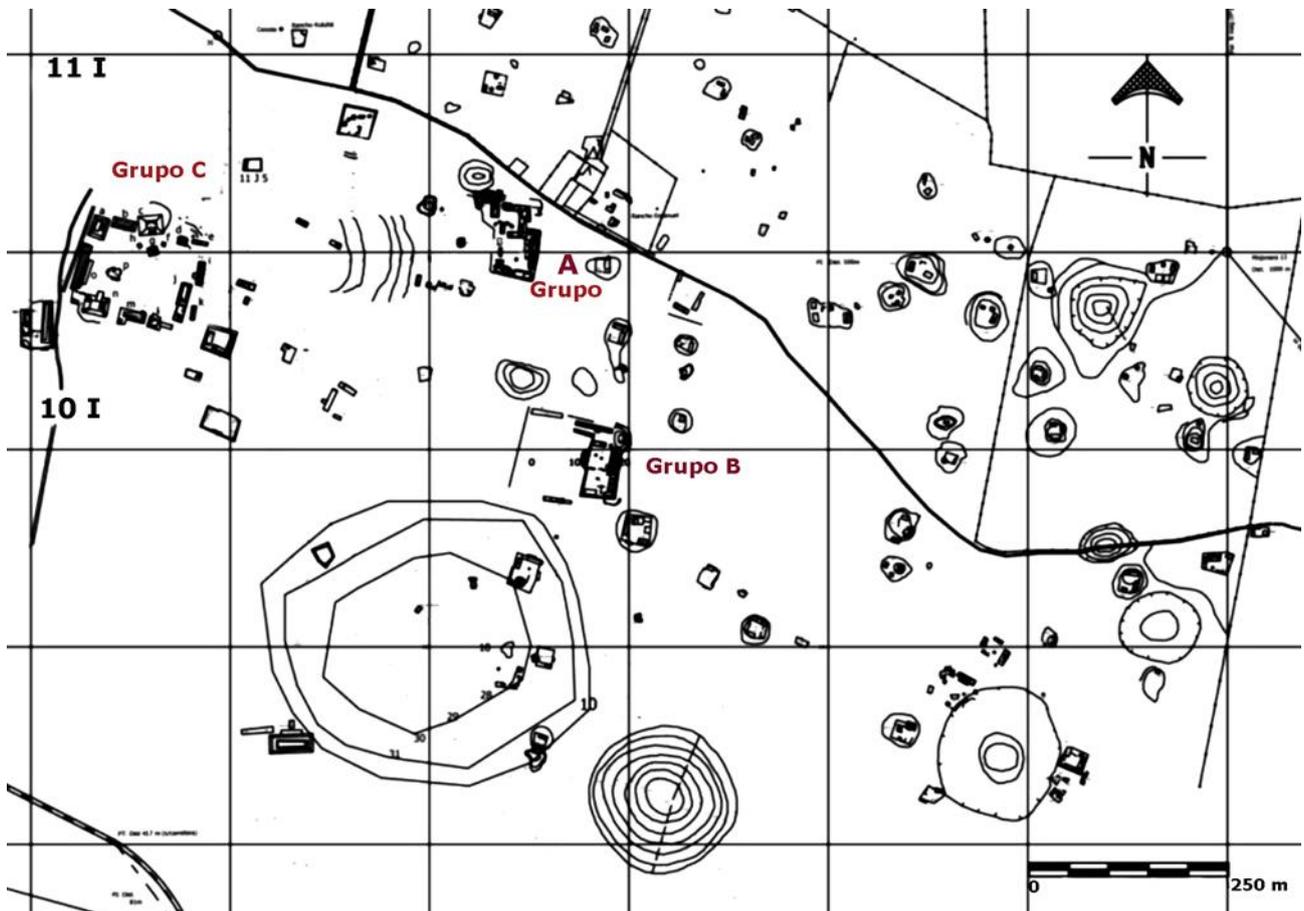
Figura 2.- Área central del asentamiento de Kulubá donde se observa la rejollada principal (centro izquierda) y los Grupos A, B y C. (Levantamiento: Alfredo Barrera Rubio, Luis Pantoja Díaz; José Manuel Estrada Faisal y José Díaz Cruz, Dibujo: César García Ayala y Raúl Morales Uh).

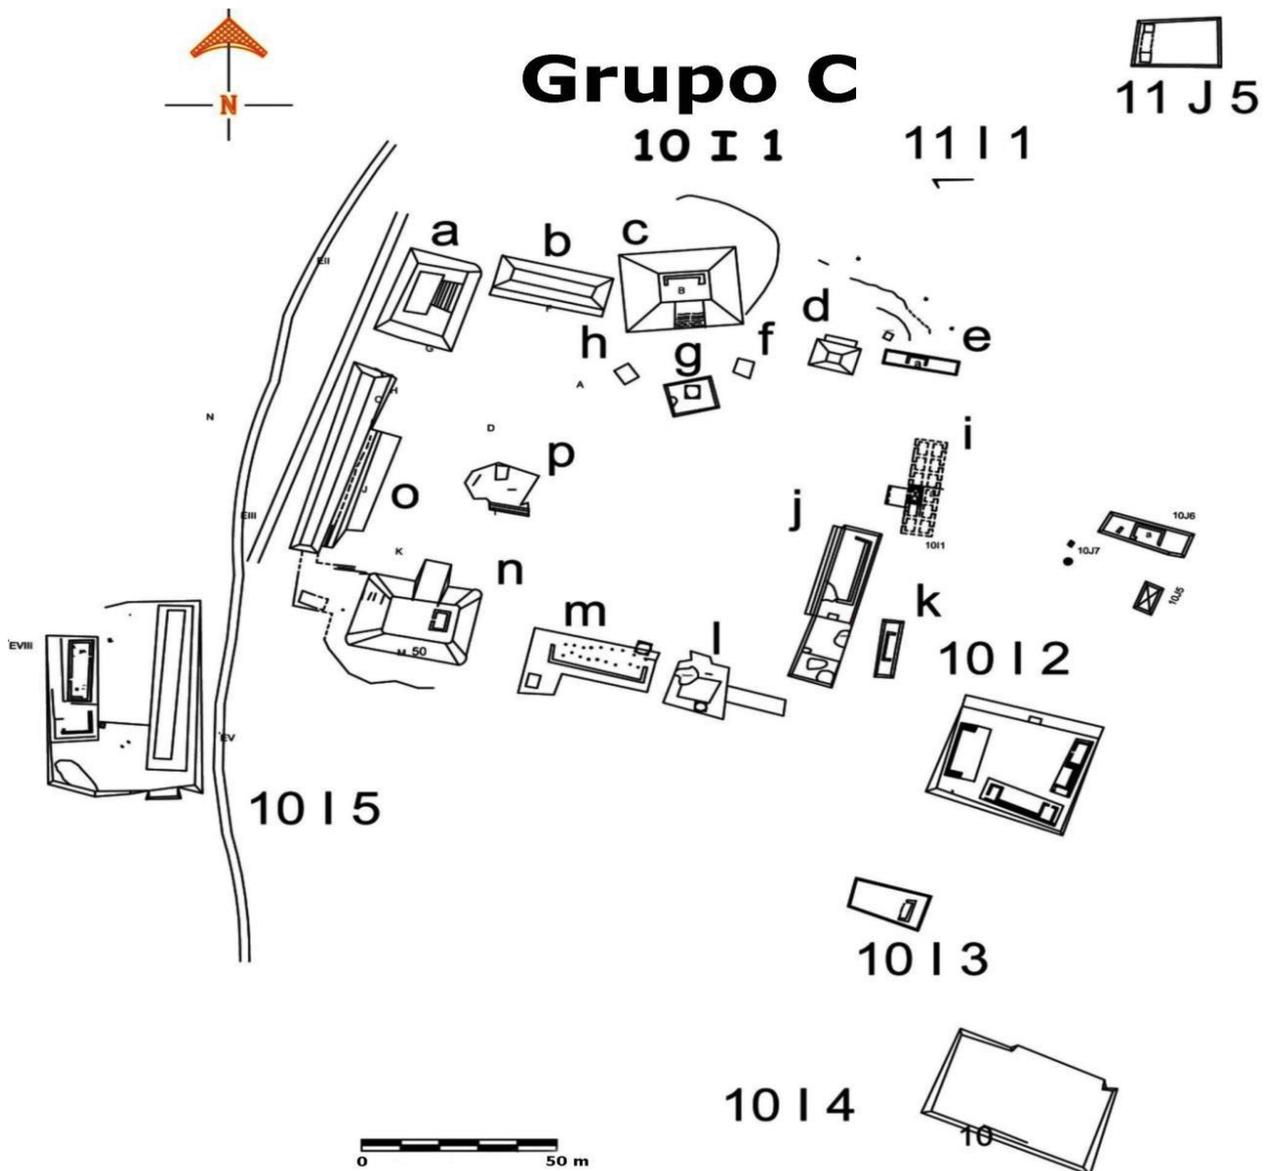
Figura 3.-Grupo C de Kulubá (levantamiento: Alfredo Barrera Rubio y Sandra Castillo Yam, Dibujo: Cesar García Ayala y Raúl Morales Uh).

(figura 3). Lo más probable es que éste, por su majestuosidad y características arquitectónicas, fungió como el centro cívico-administrativo que dirigía la vida de todos los habitantes de Kulubá y de la periferia. Resulta evidente, que la construcción y mantenimiento de este grupo monumental, debió requerir de gran cantidad de mano de obra y recursos, que fueron proporcionados por la población común, que entonces habitaba el lugar.

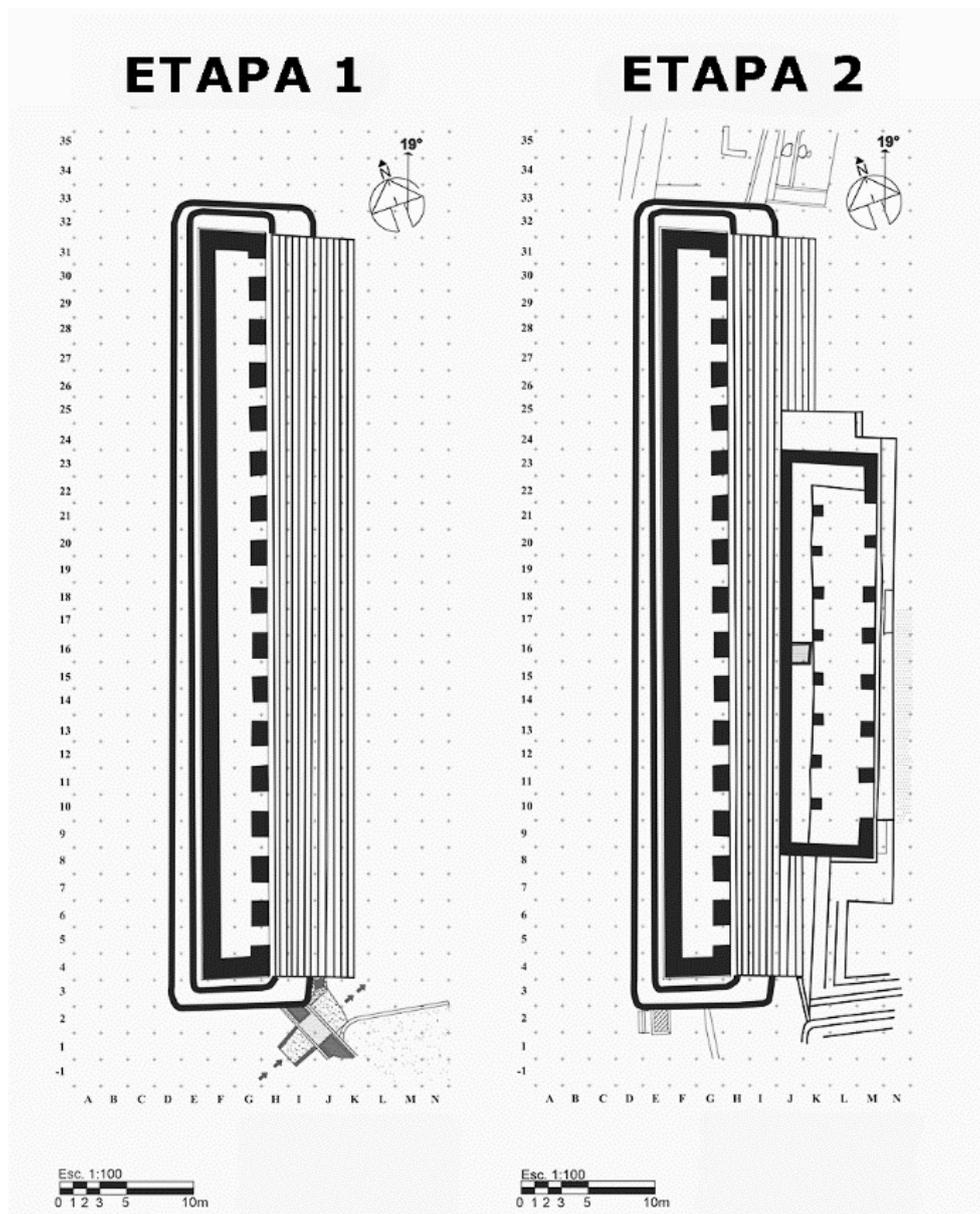
Figura 4.- Plantas de la Etapa 1 y Etapa 2 del Palacio de los Pilares (Dibujos de José Díaz y David Salazar).

En la parte superior del basamento de la Estructura 10I1o, se encontró las evidencias arquitectónicas que nos permitieron denominarla como "El Palacio de los Pilares". La excavación nos mostró que la construcción superior constó de una sola crujía abovedada de 53.28 m de largo, con un total de 15 pilares cuadrangulares megalíticos, uno destruido y 14 aún con evidencias constructivas. Estos conformaron 16 vanos, orientados hacia la plaza del Grupo C, y sostenían un techo abovedado, compuesto de grandes lajas de piedras saledizas (figura 4).

Este sector de la Estructura 10i1o es el que presenta mayor complejidad arquitectónica, ya que se ven reflejadas dos etapas constructivas (figura 4) y dos estilos arquitectónicos contrastantes: la arquitectura regional del Clásico tardío y la de Chichén Itzá del Clásico terminal.

Existieron otros escalones de ascenso que fueron desmantelados y sustituidos en la segunda etapa, por una escalinata de cuatro peldaños con descansos más amplios. También se encontró evidencias que el inicio sur de algunos escalones superiores, se comenzaron a desmantelar para empezar alguna construcción que se abandonó abruptamente (figura 4 y 9).

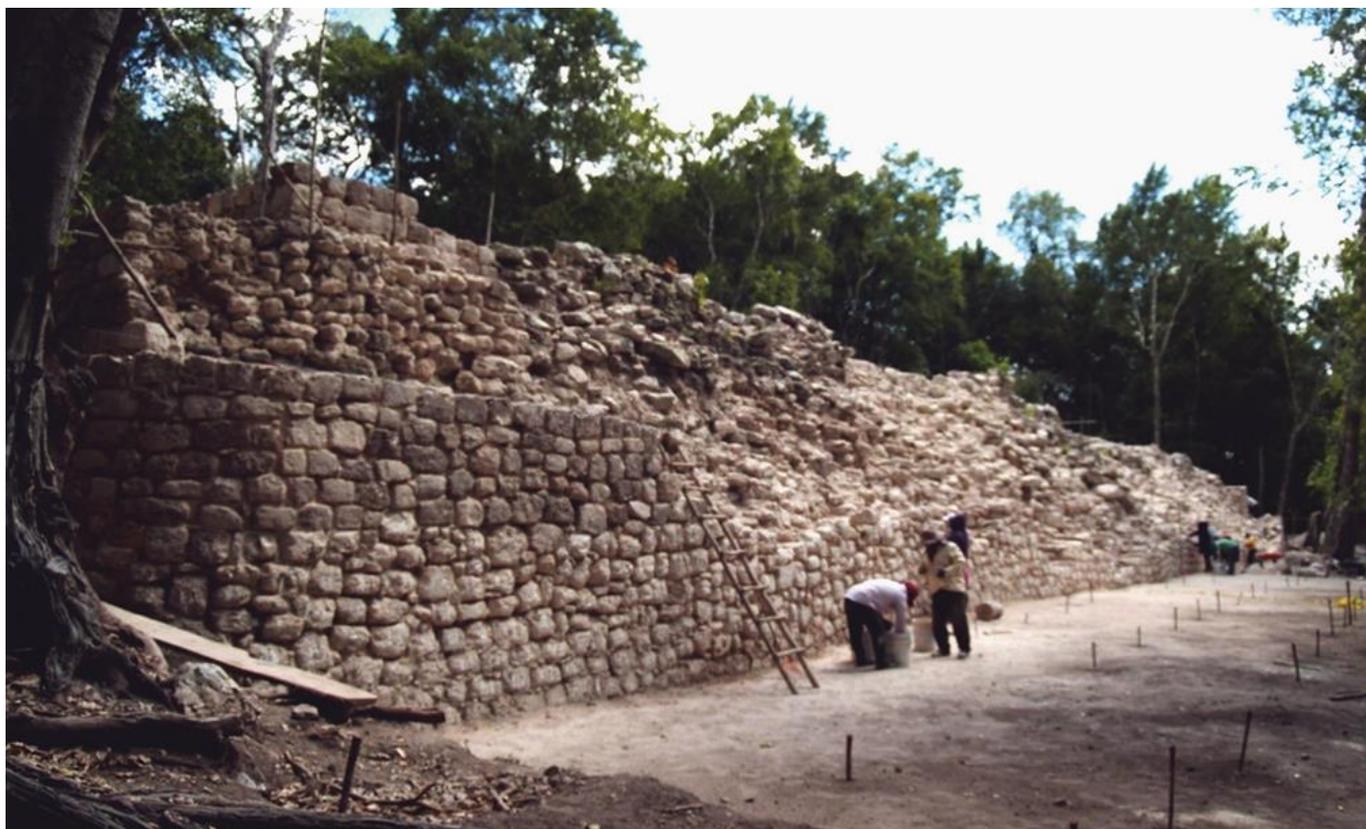
Figura 5.- Vista general de norte a sur, del costado este del Palacio de los Pilares (fotografía del autor).

En el primer cuerpo del basamento se encontró una parte de las piedras de revestimiento *in situ* y otras caídas y en el segundo, salvo algunas pequeñas excepciones, se halló el núcleo expuesto. Lo más probable es que gran parte de las piedras de este sector fueron utilizadas para la construcción del antiguo camino de terracería que se hizo en el siglo pasado (figura 5).

Cuadro E) es un altar tardío, que corresponde a la segunda etapa constructiva, adosado al paramento sureste del primer cuerpo del basamento (figuras 5 y 6).

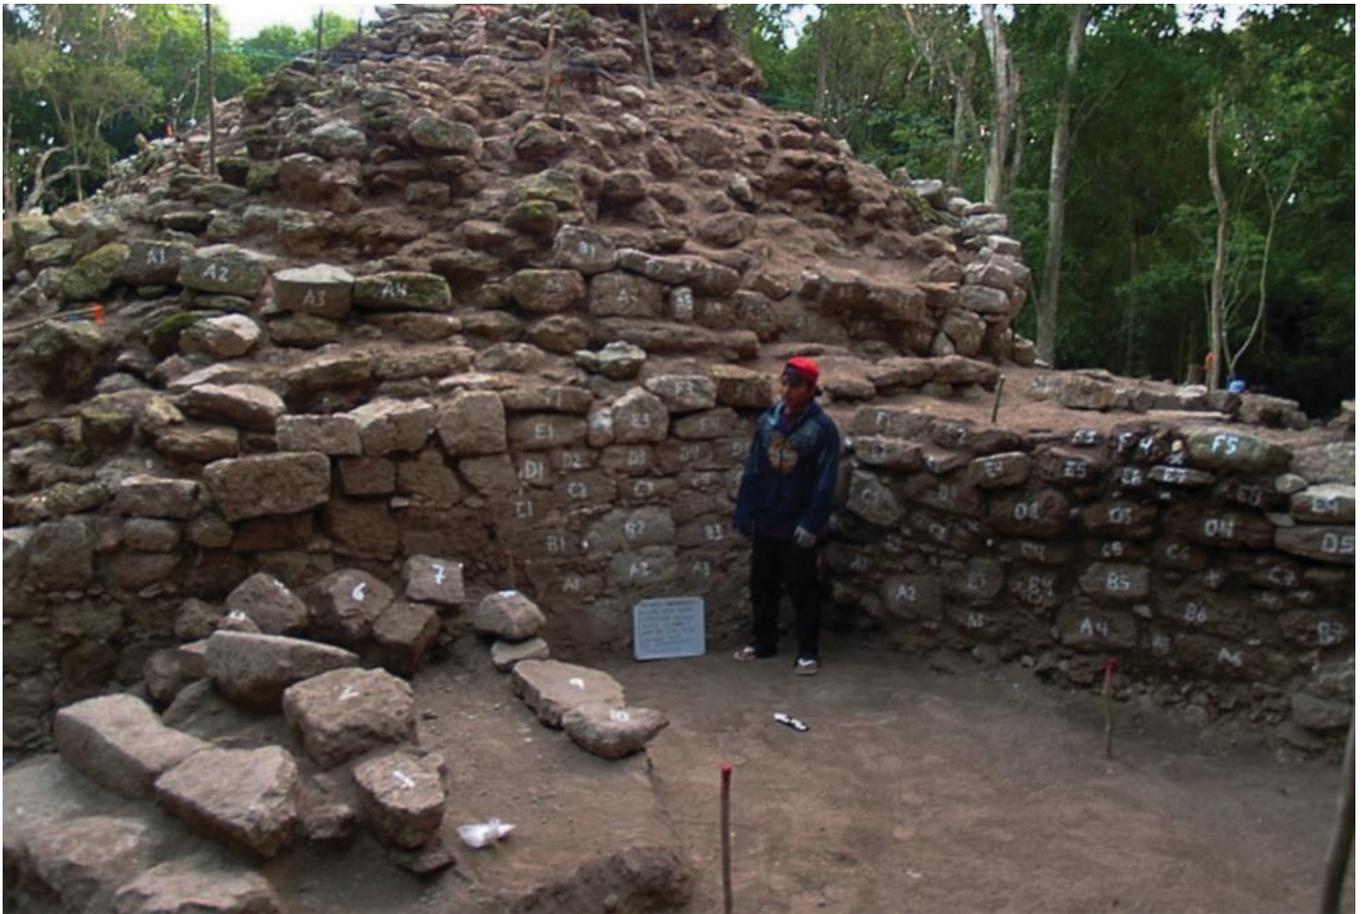
Figura 6.- Altar (lado izquierdo), área del probable osario (centro) y muro (lado derecho) (fotografía del autor).

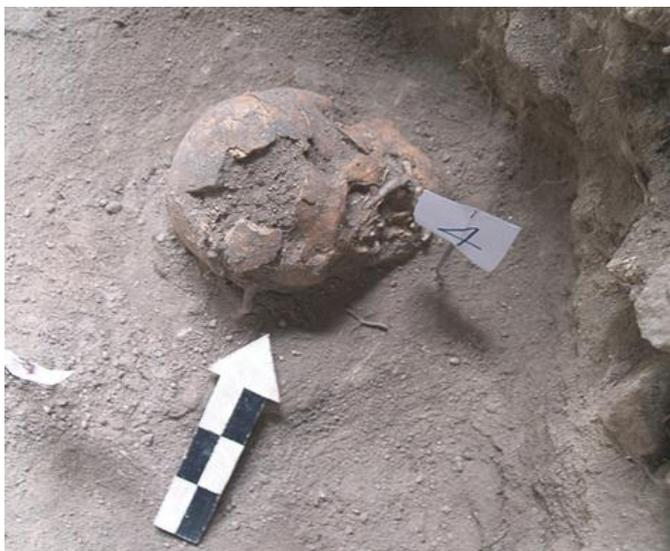
Figura 7.- Cráneo del probable decapitado núm. 4, del osario (fotografía del autor).

personas (figura 7). Todos estos restos óseos se encuentran asociados en la misma capa (III) y hay evidencias de que uno de los cráneos fue quemado.⁵⁵ Estas evidencias indican una clara asociación entre el altar y el muro que delimitaron un espacio para depositar los restos osteológicos al parecer de decapitados y sacrificados,⁵⁶ en algún acto ritual. Este contexto, nos sugiere que las personas sacrificadas fueron cautivos o esclavos, ya que además de las evidencias de violencia, no hay ninguna ofrenda asociada que indique de que se trata de un enterramiento normal.

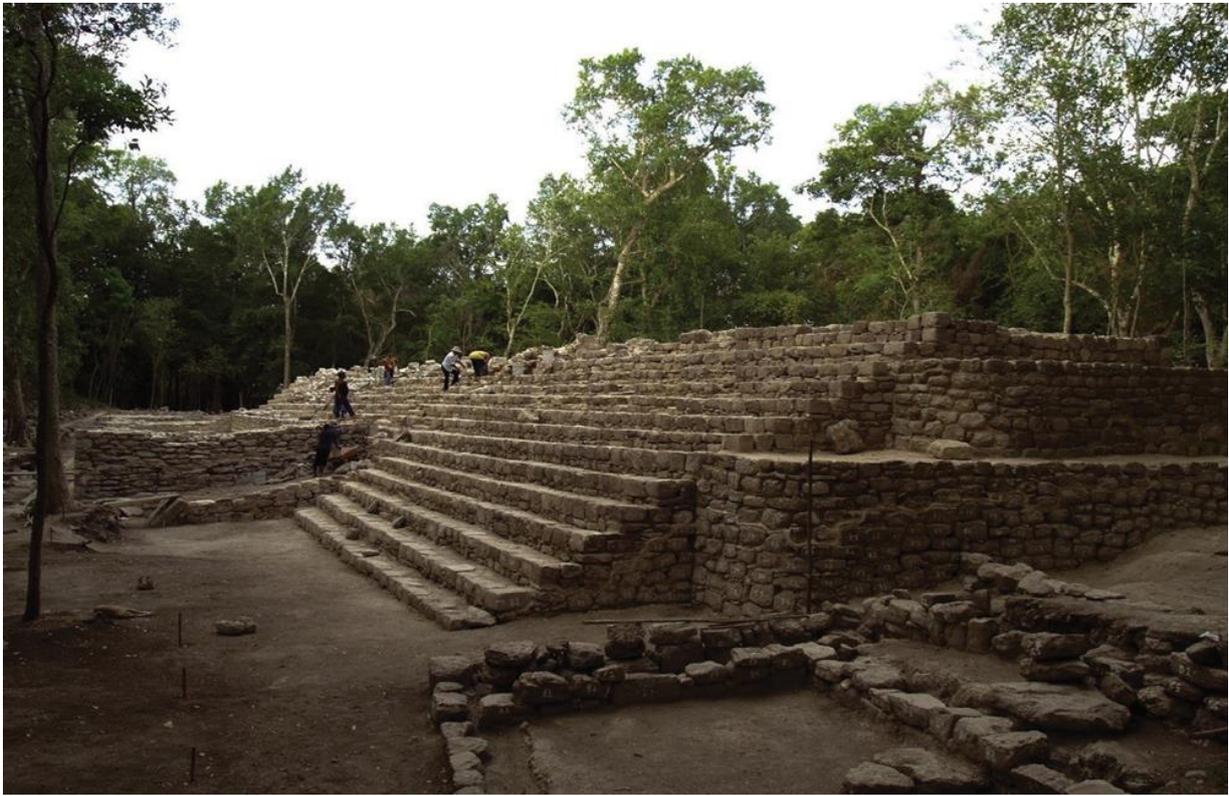
Figura 8.- Vista del costado noroeste del Palacio de los Pilares (fotografía del autor).

Así, por ejemplo, el primer pilar, de sur a norte mide 1.80 m de largo por 1.20 m de ancho y conserva 1.02 m de altura y el vano entre éste y el siguiente pilar mide 1.45 m. Medidas similares presentan los siguientes pilares y vanos.

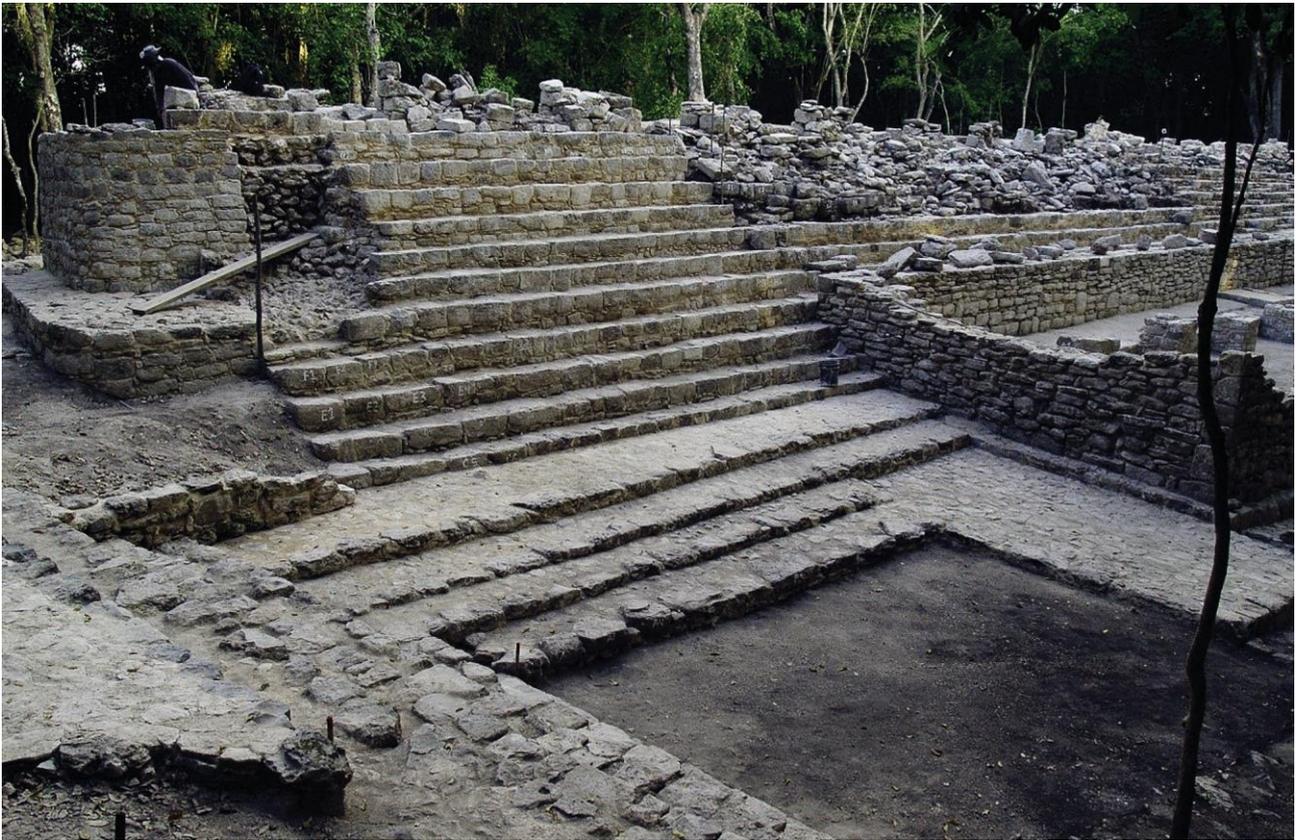
Figura 9.- Costado sureste del Palacio de los Pilares (fotografía del autor).

En el costado oriente del Palacio de los Pilares, se desplantada en una primera etapa constructiva, la escalinata de 55.40 m de largo, la cual en una segunda etapa fue parcialmente desmantelada para insertar en la parte media un "Palacio Itzá" y otras modificaciones (figura 9).

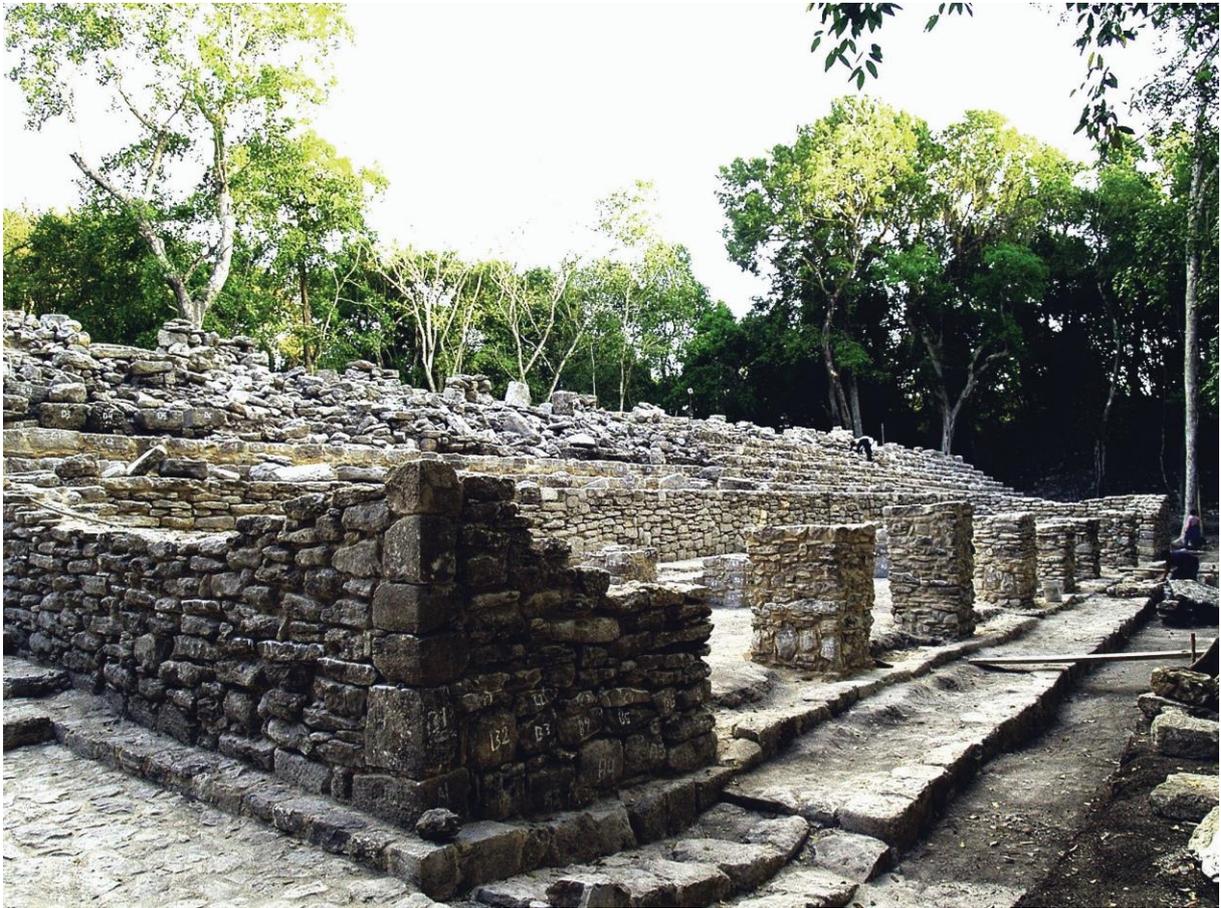
Figura 10.- El Palacio Itzá (fotografía del autor).

El frente oriente tiene 30.82 m de largo, con pequeños paramentos a los lados, y es el acceso principal a la edificación (figura 10). El muro sureste tiene 2.95 m de largo y el noroeste 3.65 m. El primero tiene 1 m de ancho y 2.23 m de altura, desde el arranque del basamento hasta la parte superior. En este frente, el basamento tiene un ancho de 25 cm y una altura de 26 cm.
