Nave mayor de la Merced

Alberto Freddy Méndez Torres
José Antonio López Palacios
Citlali Oltehua Garatachea
Thania Pérez Chávez
Emilio Cortina Gómez
Nadia Ivette Sosa Martínez
Edson Jael Cupa Chagoya
Aarón Ocho Vidrio
Xantal Rosales García
Luis Alberto Coba Morales
DSA-INAH

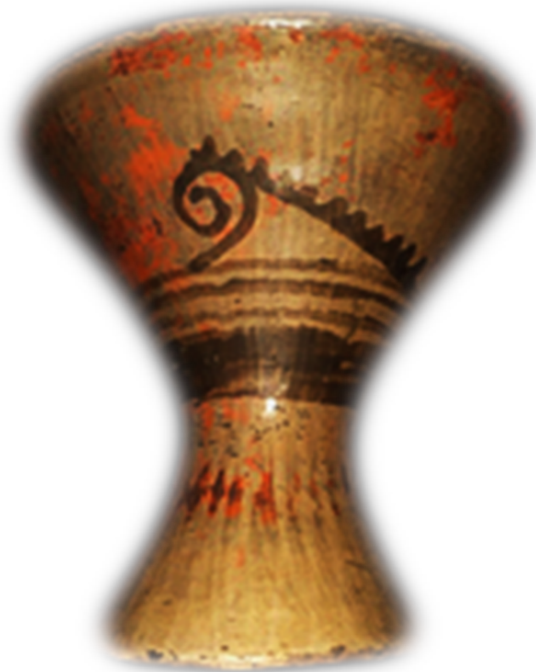
Figura 1. Copa bicónica tipo Texcoco negro sobre rojo.

El tipo cerámico más representativo fue el Azteca anaranjado monocromo, con formas de comales y ollas, lo cual evidencia que el espacio era de uso doméstico. Empero, también se encontraron varios sahumadores y anafres, lo que nos hace pensar que el lugar también era de tipo ritual (figura 1).

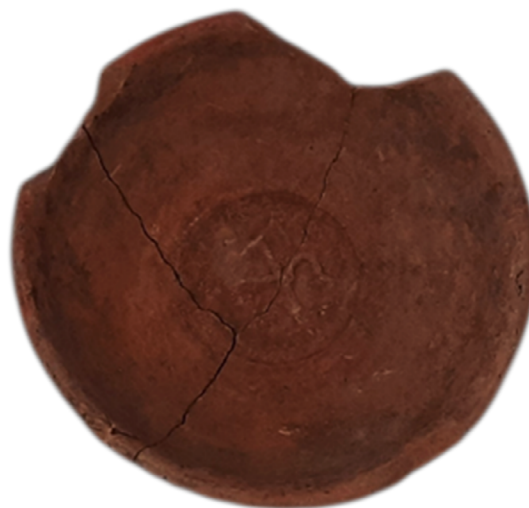
Figura 2.- Patera tipo Alisado Rojizo con monograma sellado con la letra A.

Se encontraron piezas completas y fragmentos de pateras del tipo Rojo alisado que va de mediados del siglo XVI a mitad del siglo XVII (figura 2), así como Vidriado en sus numerosas variantes. El análisis arrojó la presencia de poca cantidad lozas finas y mayólicas en sus diversas variedades.

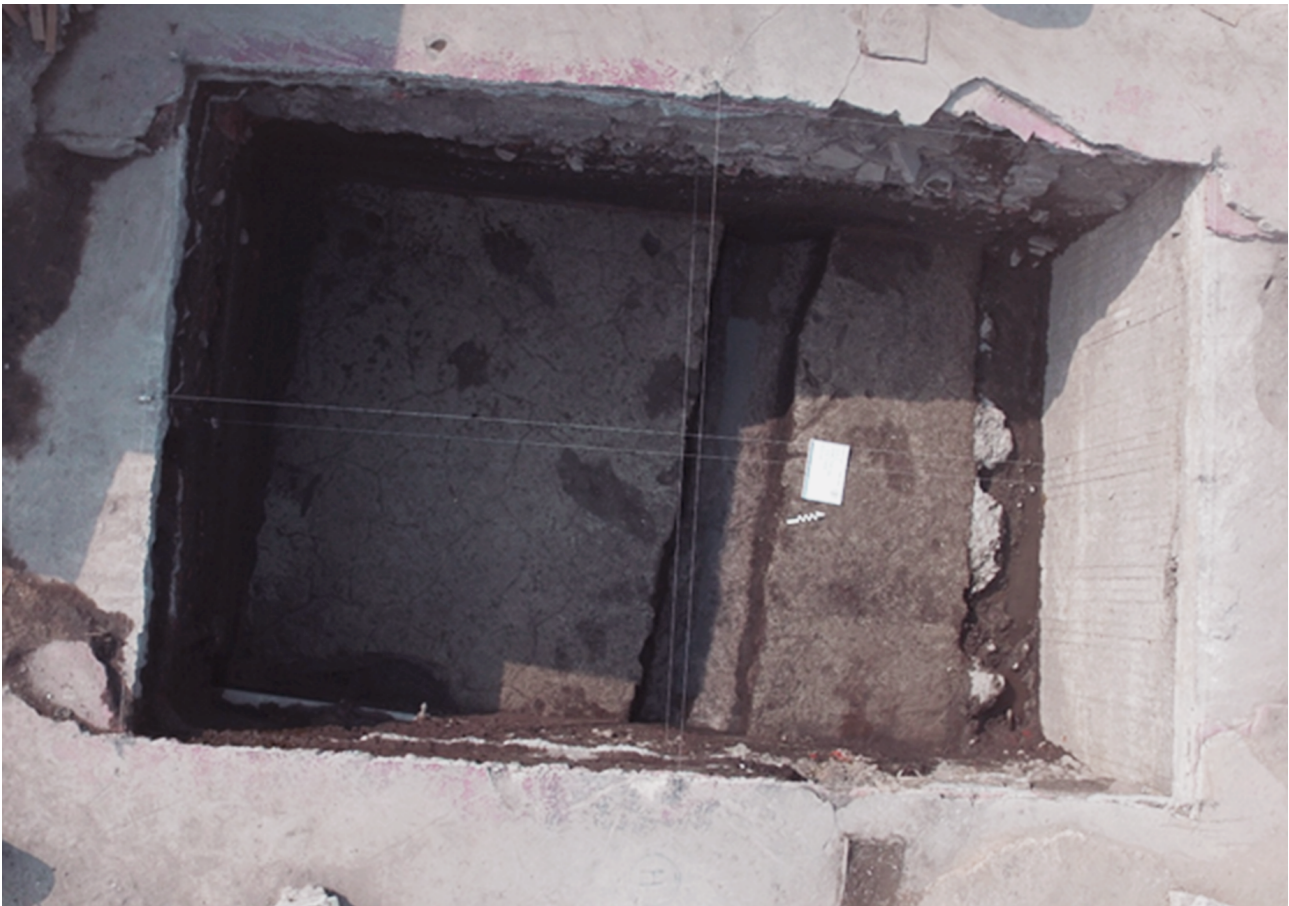
Figura 3.- Apantle o canal encontrado en las excavaciones.

Se encontraron apantles (canales) (figura 3) por debajo de los 3.50 m; a diferencia de los canales encontrados en la temporada anterior, éstos fueron más angostos, tenían un ancho de tan sólo 1.20m, por lo que es posible hayan servido para irrigación de las chinampas y no para transporte de *acallis* (canoas). De acuerdo con investigaciones documentales recientes,² las acequias medían entre

6 y 11 varas de ancho. En el caso de la Acequia de La Merced, que posiblemente alimentó durante el Posclásico los canales encontrados, medía 6 varas (9.24).

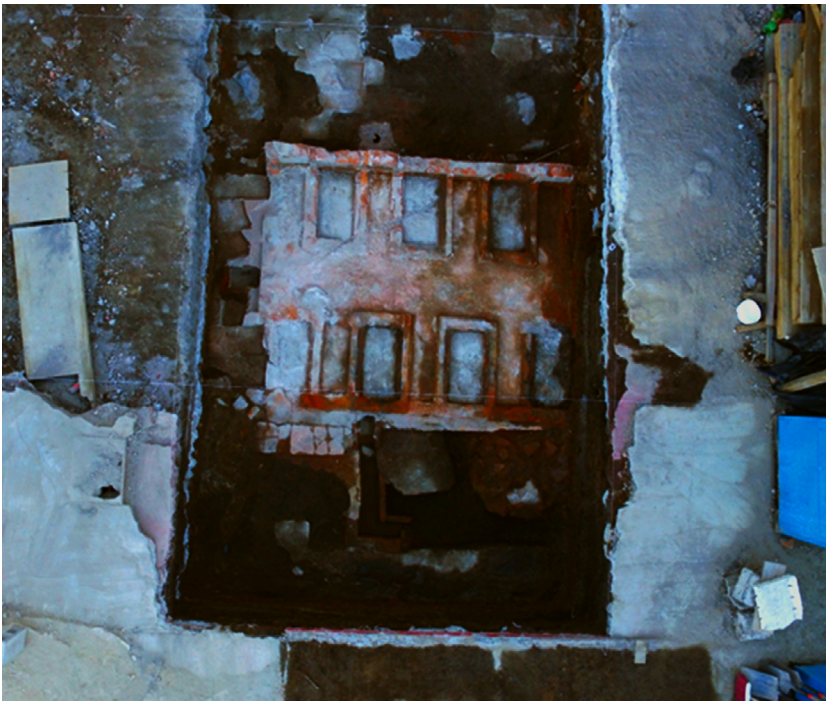
Figura 4.- Lavaderos de una antigua vecindad que existía antes de la construcción de la nave mayor de la Merced.

Los cimientos descubiertos, así como los drenajes de barro y los lavaderos (figura 4) hallados son elementos cuyas características, elementos asociados y contexto arqueológico se pueden ubicar cronológicamente en el siglo XIX. En el caso de los cimientos, éstos cuentan con una característica constructiva común: se trata de una capa de 20 a 25 cm de ladrillo bajo las hiladas de piedra brasa. Ésa es una técnica de cimentación a la cual se recurrió frecuentemente a lo largo del siglo XIX; en efecto, Leopoldo Rodríguez³ refiere que por los años 1857-1867 Javier Cavallari
