## EXPLORACIONES Y RESTAURACIONES EN PALENQUE (1968-1970)

JORGE R ACOSTA

ENTRE EL 19 de agosto y el 8 de noviembre de 1968, el autor realizó una temporada de exploraciones arqueológicas en Palenque, Chis, con un presupuesto de \$250 mil aportado por el Departamento de Monumentos Prehispánicos del INAH. Esta temporada fue la continuación de los trabajos emprendidos en el año anterior y, al mismo tiempo, se iniciaron nuevas obras para salvar los monumentos de una lenta y segura destrucción. Los trabajos más importantes fueron los siguientes: continuar la escalinata poniente y restaurar los techos de El Palacio y tratar de eliminar las filtraciones de la cripta del Templo de las Inscripciones. De las obras nuevas se tienen la exploración y la consolidación de los Templos XII y XIV, así como el puente prehispánico.

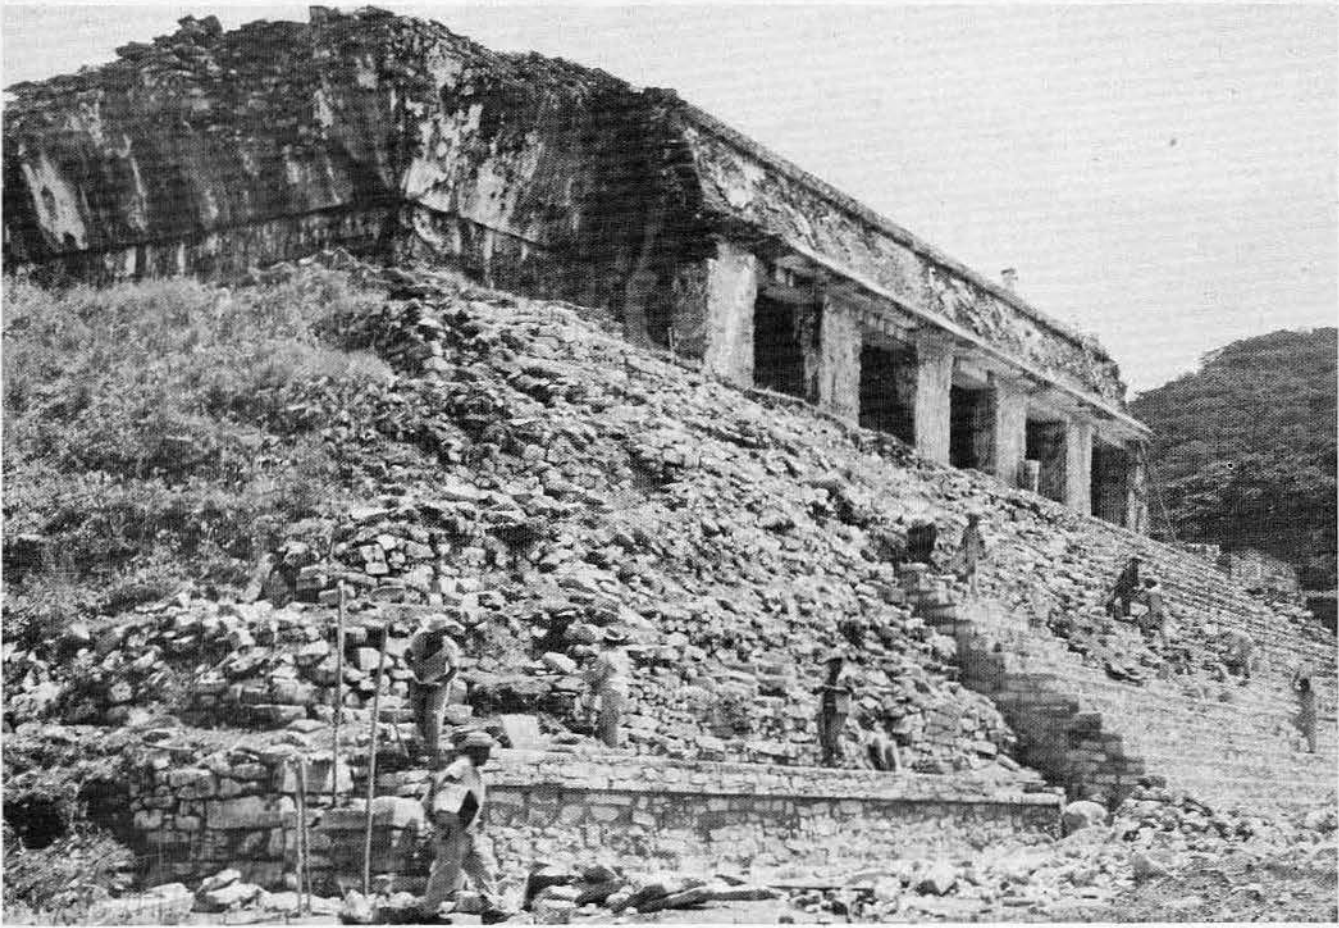
Fig 1. Este es el aspecto que presentaba la escalinata de El Palacio antes de las restauraciones realizadas por el Departamento de Monumentos Prehispánicos del INAH, durante la temporada de agosto-noviembre de 1968

*Fig 2. En la foto se aprecia el ángulo noroeste de El Palacio cuando los trabajos de restauración apenas se habían comenzado. Había que contrarrestar los estragos originados por los fenómenos naturales en los restos arquitectónicos*

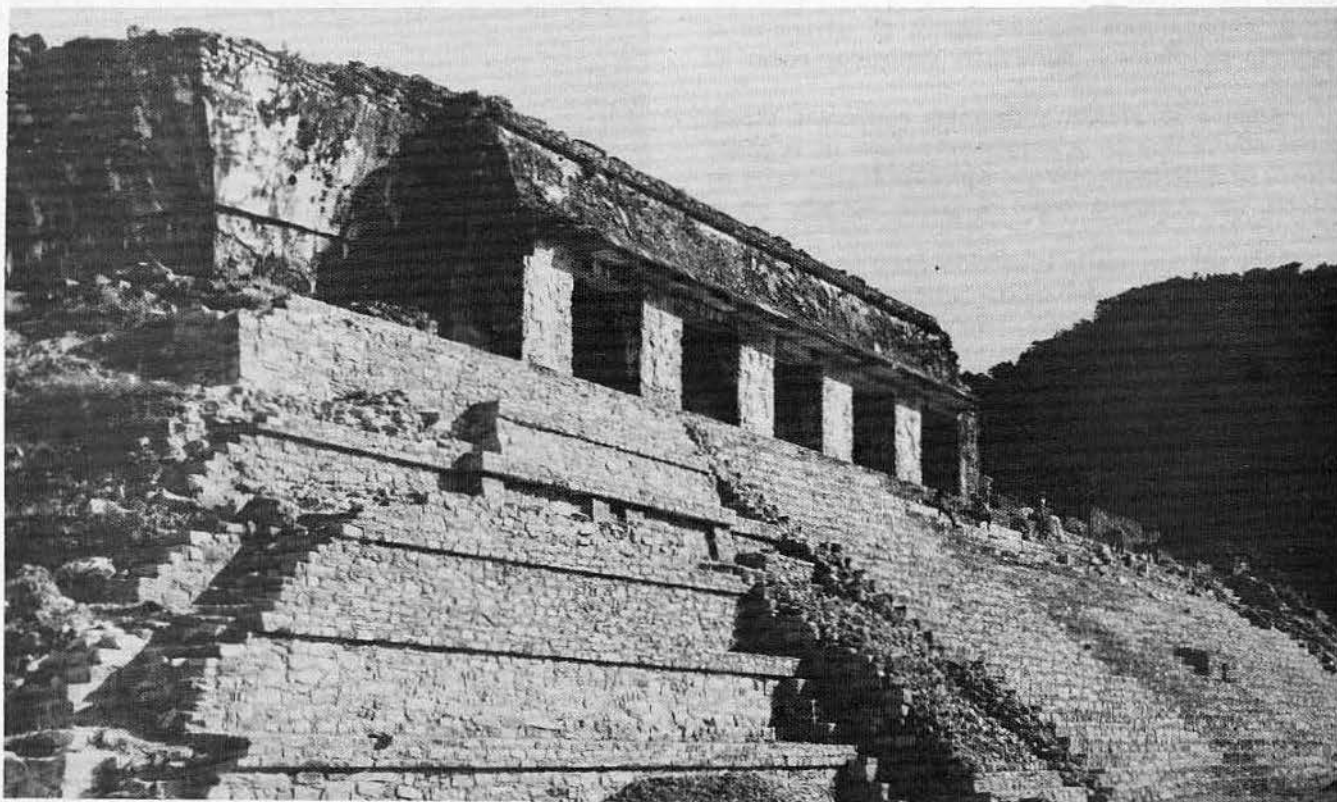
*Fig. 3. El Palacio recobró en parte su magnífica arquitectura después de que los cuerpos del extremo norte fueron restaurados. Los escalones aparecieron más o menos en su lugar de origen, con excepción de algunos de la parte inferior*

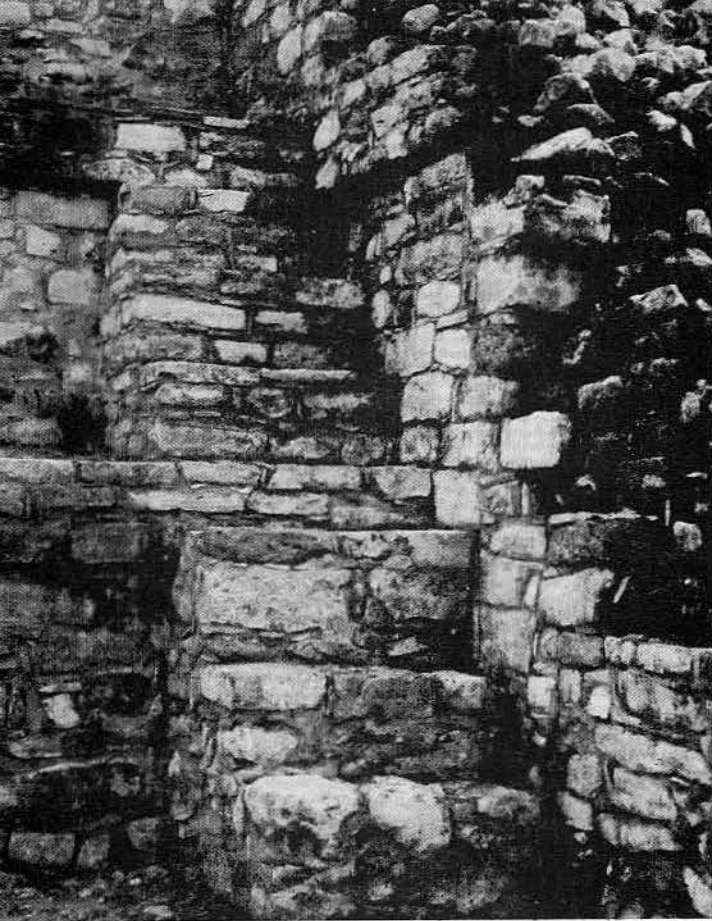
Fig 4. Una alfarda que se encontró en el transcurso de la exploración, permitió confirmar que no todos los escalones llegaban hasta el extremo norte de la construcción y que éstos habían pertenecido a etapas por completo diferentes

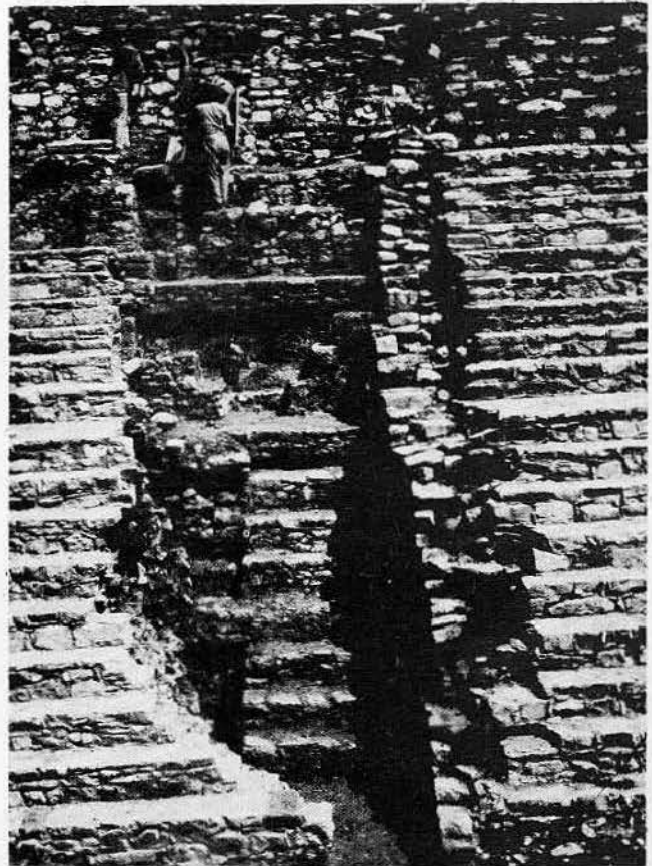
Fig 5. En vista de que se encontraron escalones cuya antigüedad era distinta, se procedió a desmontar parte de los ya restaurados y se continuó la exploración hacia abajo; el trabajo fue fructífero, pues se halló una subestructura

En vista de la importancia del hallazgo, se amplió la exploración hacia abajo; pero, para poder lograrlo, se tuvo que desmontar una parte de los escalones ya restaurados en vista de que la estructura interior bajaba hasta el nivel de la plaza (Fig 5). Igual que la primera alfarda, ésta también mostraba una serie de molduras laterales. Sin embargo, tampoco existía su frente ni la cara interior, las que fueron desmanteladas para construir los escalones de la última época. Asimismo aparecieron unos cuerpos laterales que troncaban perpendicularmente contra ella y que se

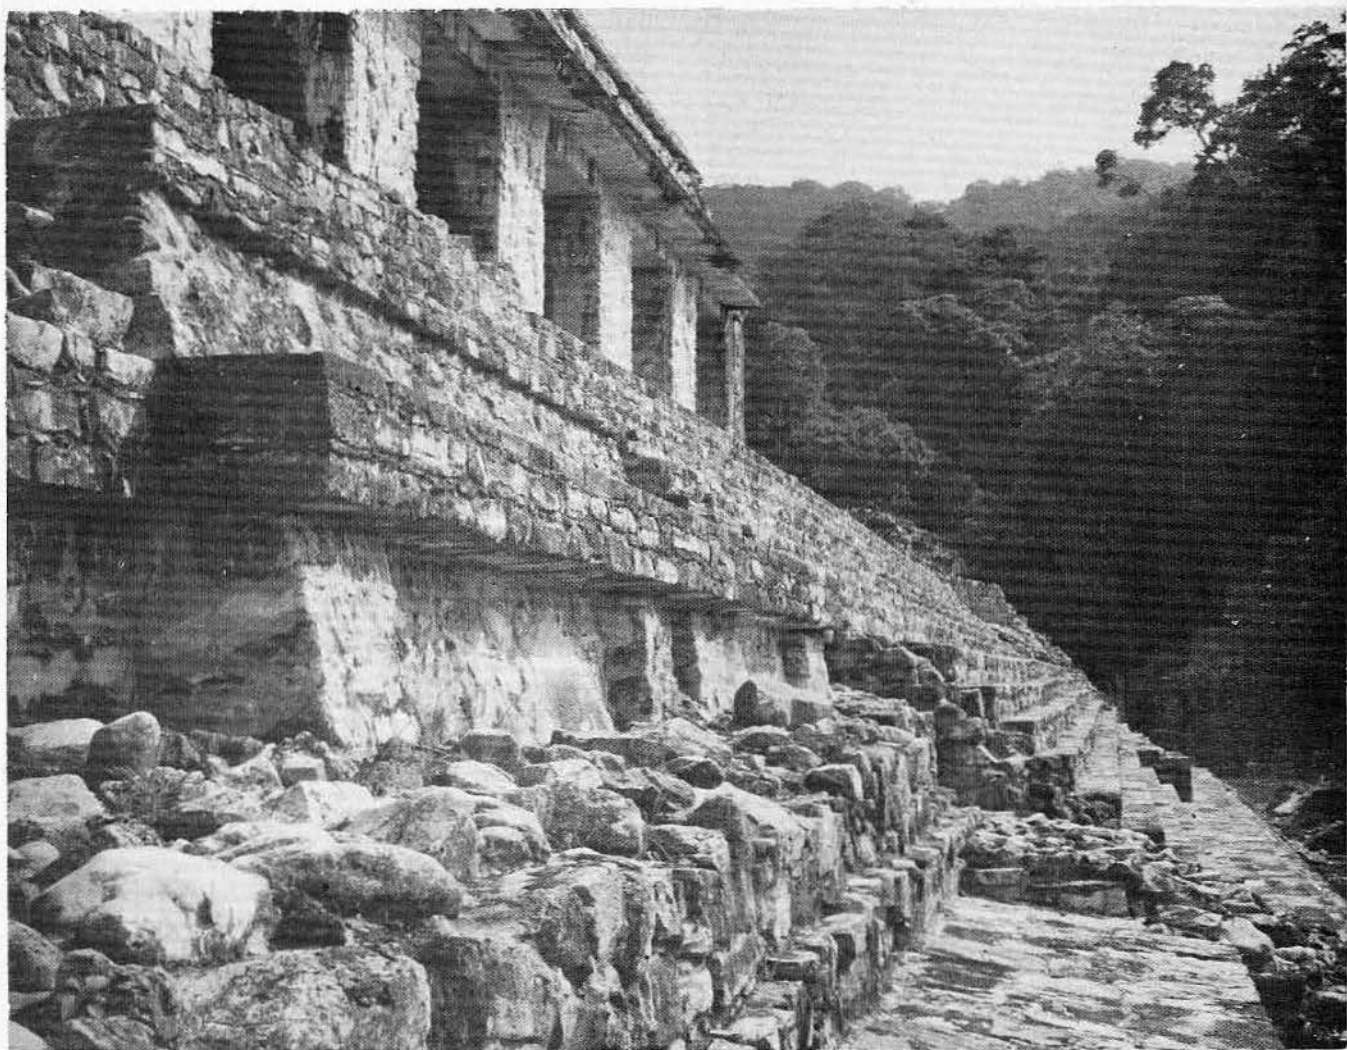
*Fig 6.* Los paramentos verticales que se encontraron a un metro de los de la última época, tienen también una cornisa como remate, pero poseen además un friso decorado con figuras rectangulares que salen desde el fondo del tablero

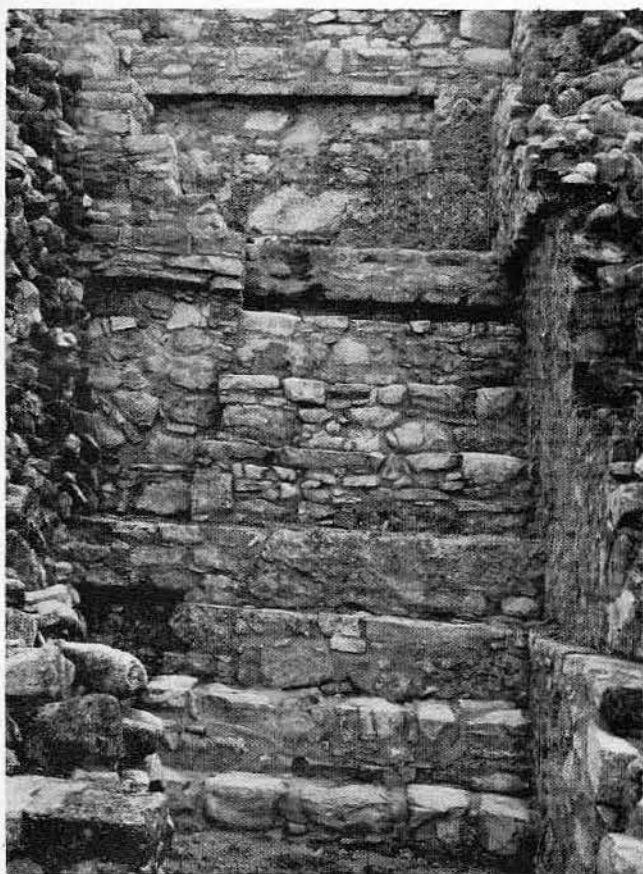
Fig 7. En el ángulo donde se unen los cuerpos interiores con la alfarda, se descubrió una serie de escaleritas de 4 peldaños, situados en una forma por demás arbitraria: unas cuyo ascenso es de norte a sur, otras en sentido contrario

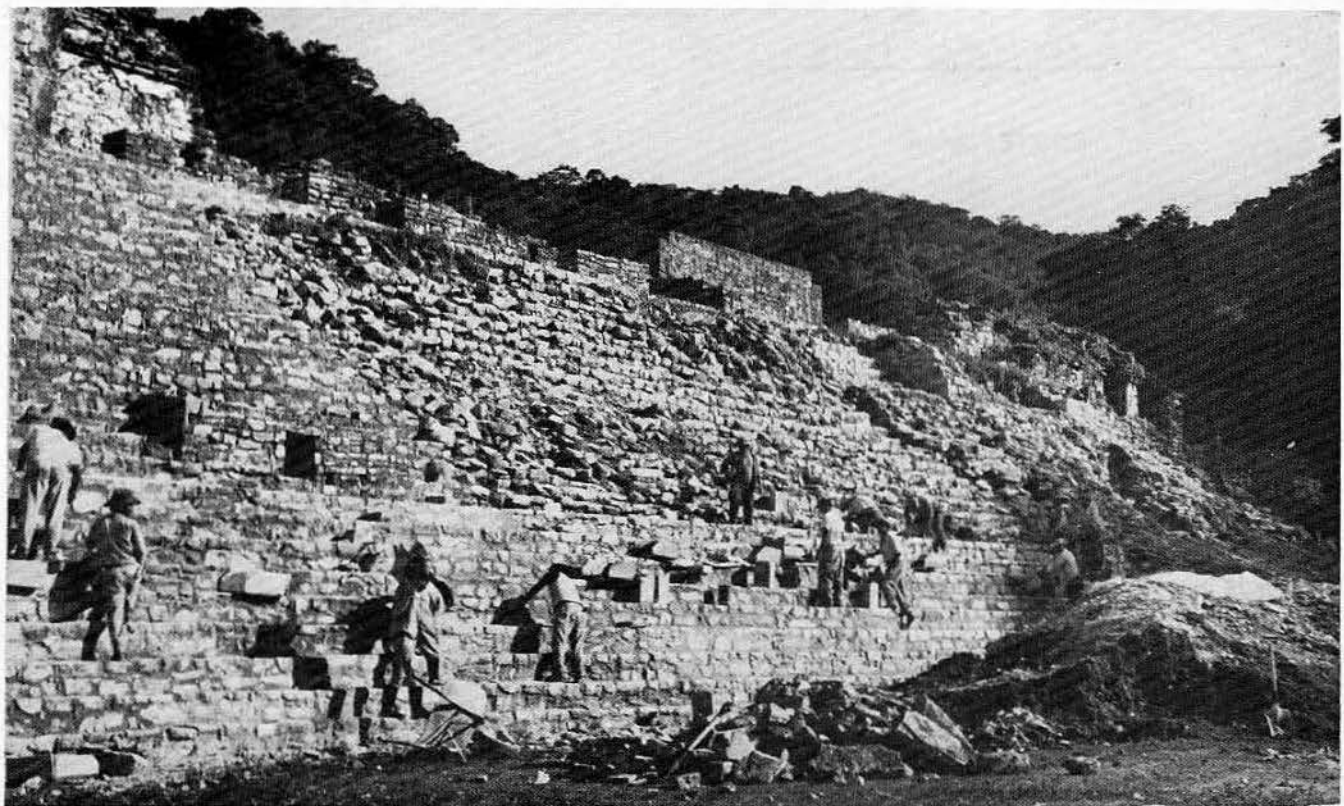
Fig 8. Restaurada la sección norte de El Palacio, se pasó al extremo sur. El estado de la escalinata no era mejor: la yerba cubría una buena parte de los escalones y muchas de las piezas habían desaparecido, por distintas razones

Fig 9. Después de avanzar unos 6 m en la exploración, los escalones que se seguían terminaron en forma repentina; en su lugar había otros, sin duda de época anterior, y aunque se siguió hacia el sur no se llegó al fin de la estructura

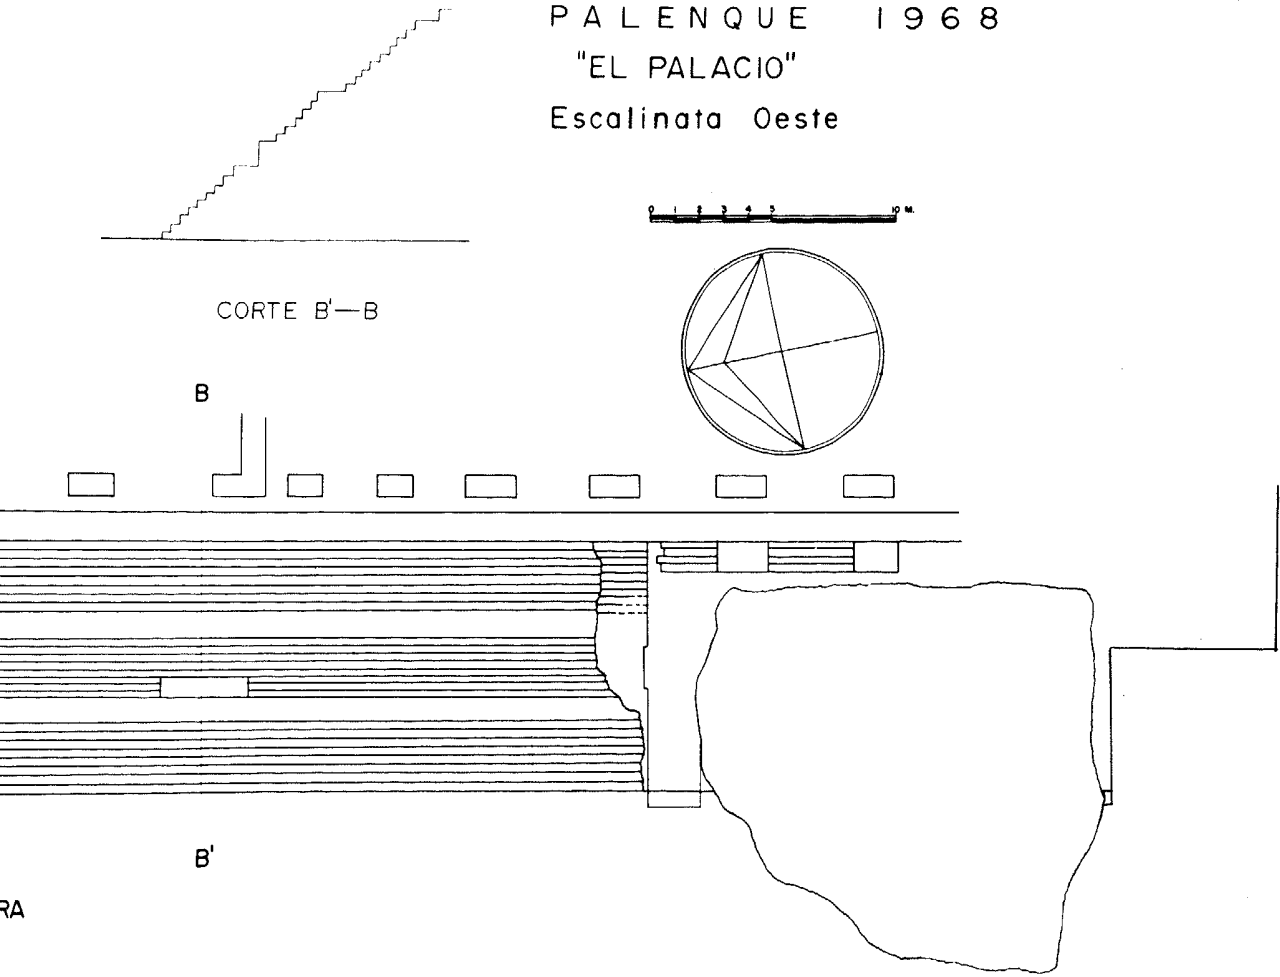
PLANO 1  
 PALENQUE 1968  
 "EL PALACIO"  
 Escalinata Oeste

Aunque la presencia de estas escaleritas secundarias no era rara en la arquitectura maya de la época clásica, es la primera vez que aparecen 6 colocadas de manera tan arbitraria como se puede apreciar en el Plano 1.

En el *Plano 1* se ha colocado la planta de la subestructura arriba y aparte en vista de que hubiera sido demasiado confuso si se hubieran encimado los 2 edificios. La alfarda de la última época es teórica y está basada en parte de los restos *in situ* en su cara norte.

acumulación de escombros, llegando a tener más de 6 m de espesor por 7 m de altura debido, en gran parte, a que en años anteriores fue el sitio donde se tiraba el desecho al explorar los edificios superiores (Fig 10). En vista de lo anterior no se pudo terminar la restauración de la escalinata como se había pensado, quedando pendiente un tramo de 10 m (Plano 1).

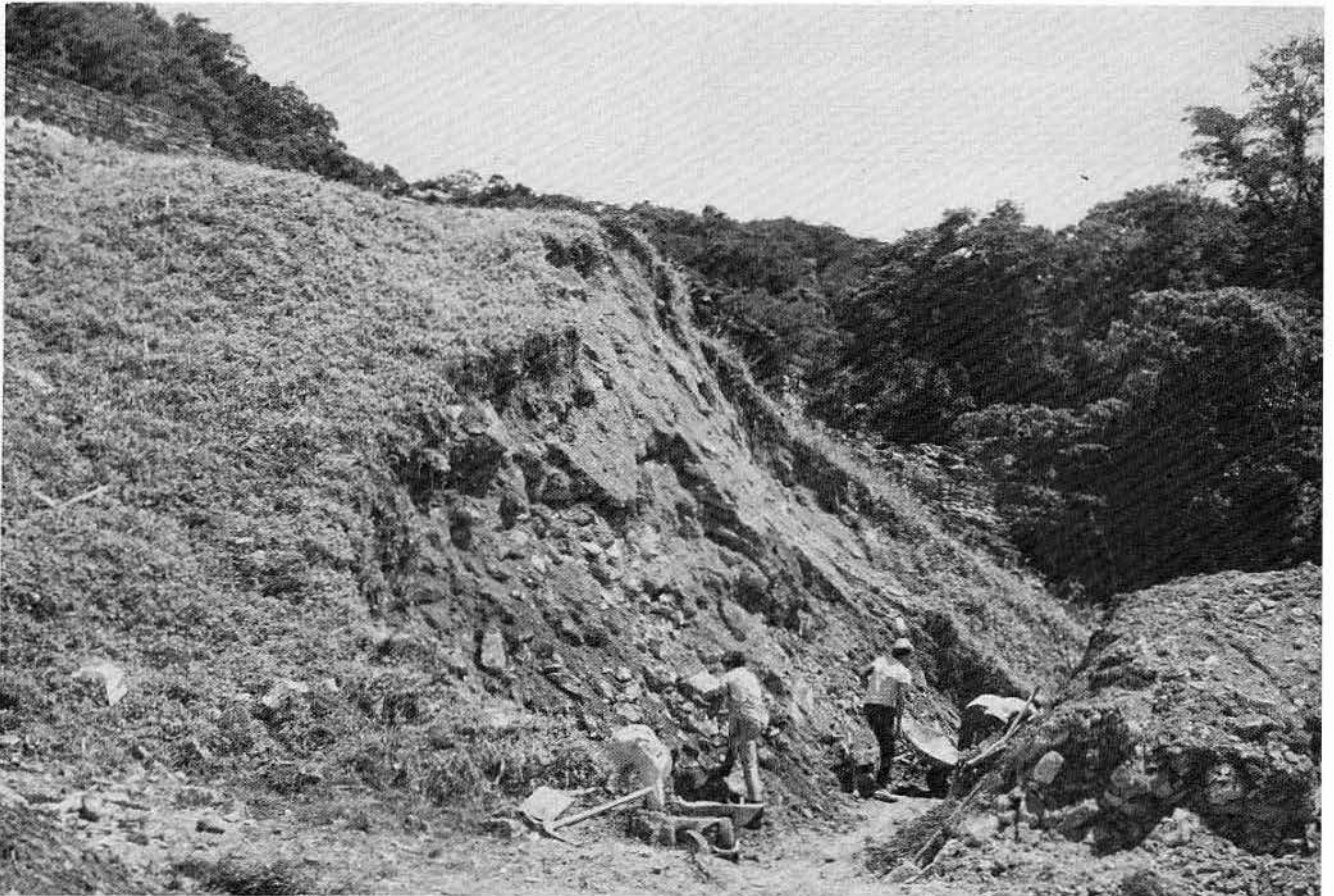
Fig 10. Cuando se hizo la exploración de los edificios en la parte superior, el extremo sur se usó como tiradero de los desechos; de ahí que se formara esta capa de más de 6 m de espesor y que alcanza casi 7 m en la parte más alta

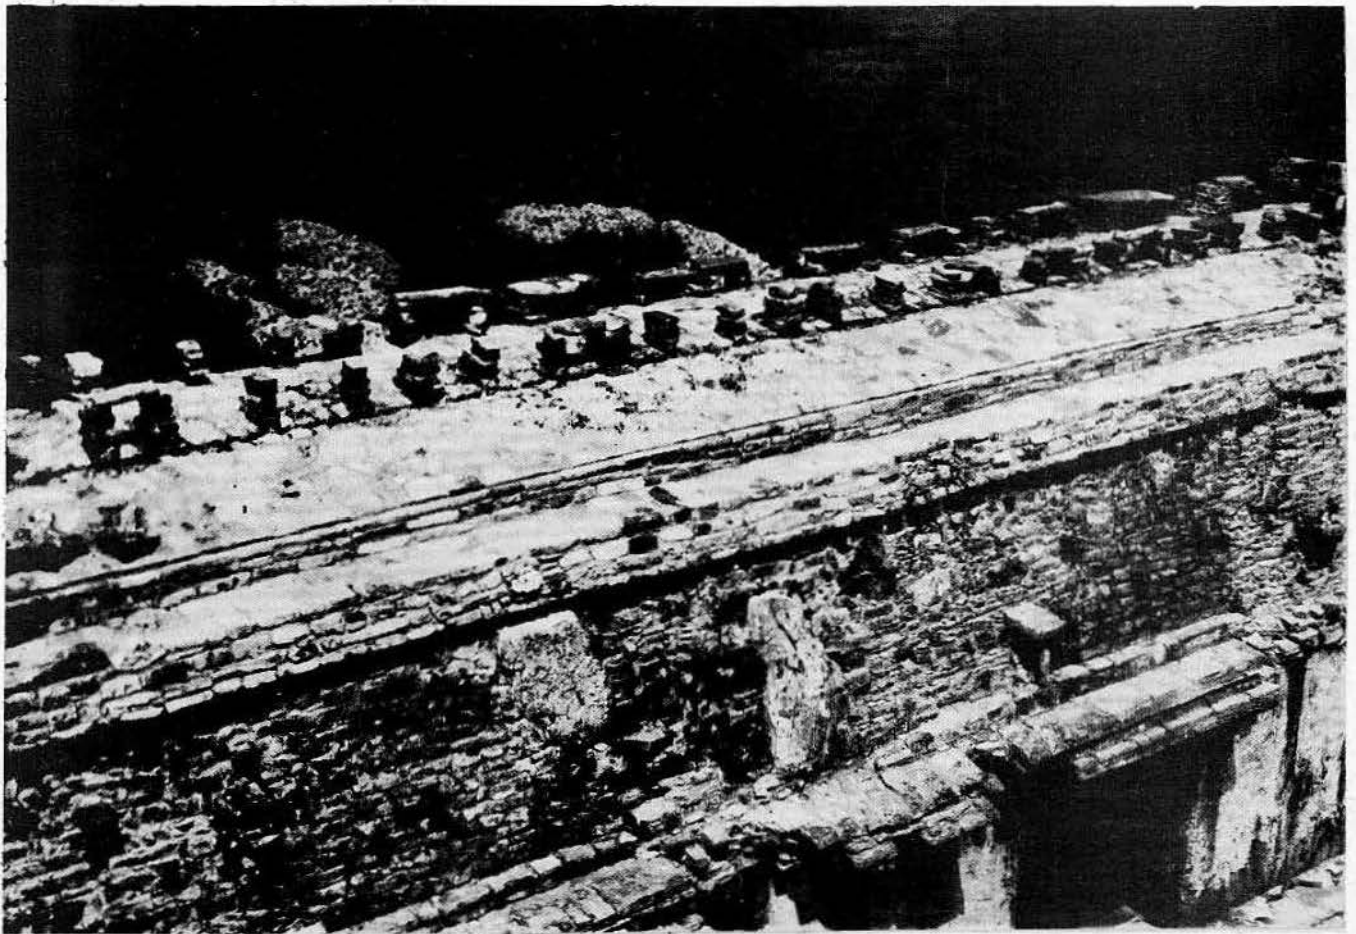
Fig 13. Fue necesario dedicar más elementos para atacar el problema de la filtración. En 1968 se continuaron los trabajos del año anterior. Los techos de la galería oeste son una muestra de cómo quedaron después que fueron reparados

*Los techos de El Palacio.* Desde la temporada de 1967 se vio la necesidad de reparar los techos de las diferentes crujías o galerías que forman el conjunto habitacional conocido como El Palacio. Aunque se empezó desde entonces a atacar el problema, sólo se pudo hacer algo en el extremo poniente, levantando el escombros del derrumbe de la crestería, y reparando una angosta franja de la parte más superior. En la presente temporada se continuó en el mismo lugar completando las partes faltantes hasta dejarlo totalmente restaurado (*Fig 12 y 13*).

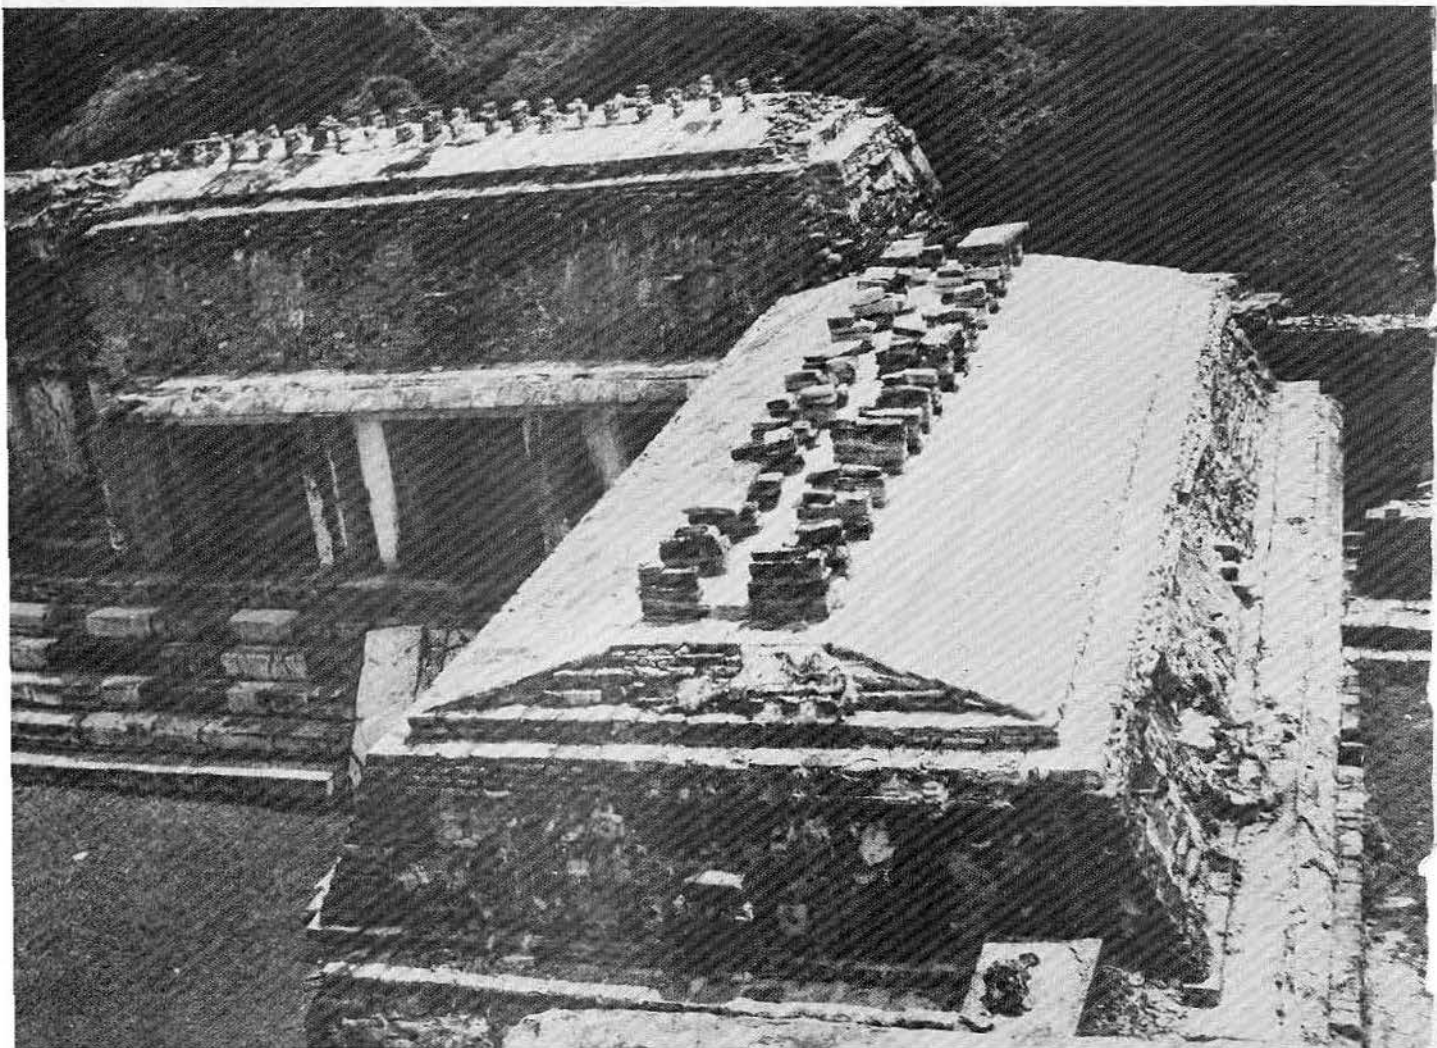
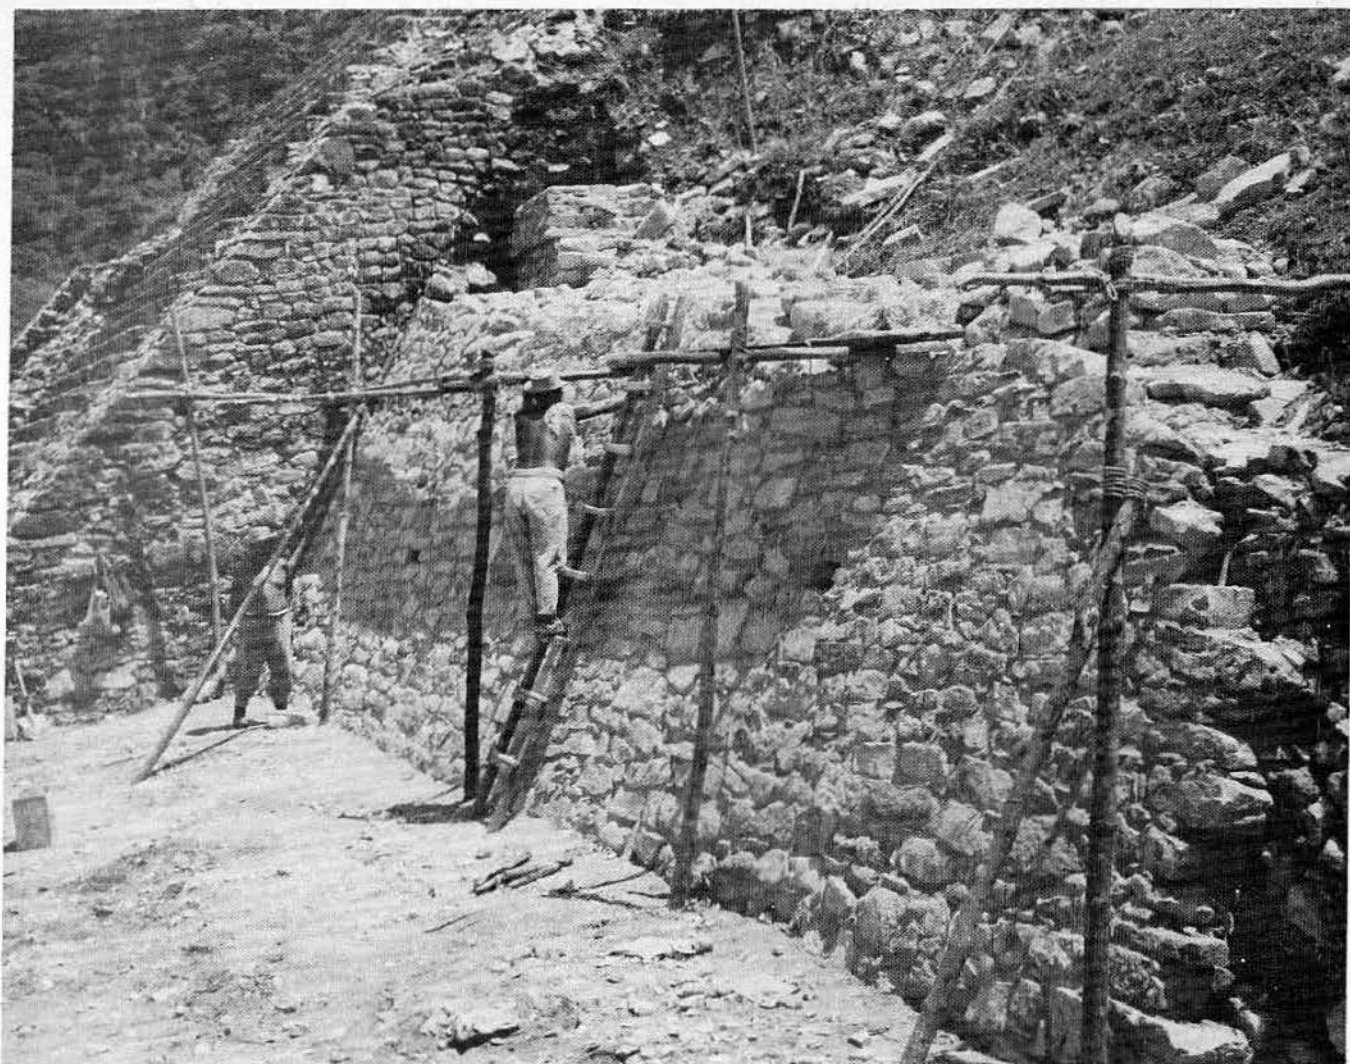
Fig 16. Años antes se habían explorado y reparado algunas partes del techo del templo sur del patio oriente; sin embargo, tanto la mitad sur que quedó pendiente, como la ya restaurada, tuvieron que ser trabajadas en esta temporada

Fig 17. Con las restauraciones hechas en el techo se evitó que las filtraciones continuaran dañando los valiosos estucos policromados situados en el templo sur del patio oriente. Con esto se terminó la reparación del conjunto del sur

para proteger a los valiosos estucos policromados que se encuentran abajo (Fig 16 y 17).

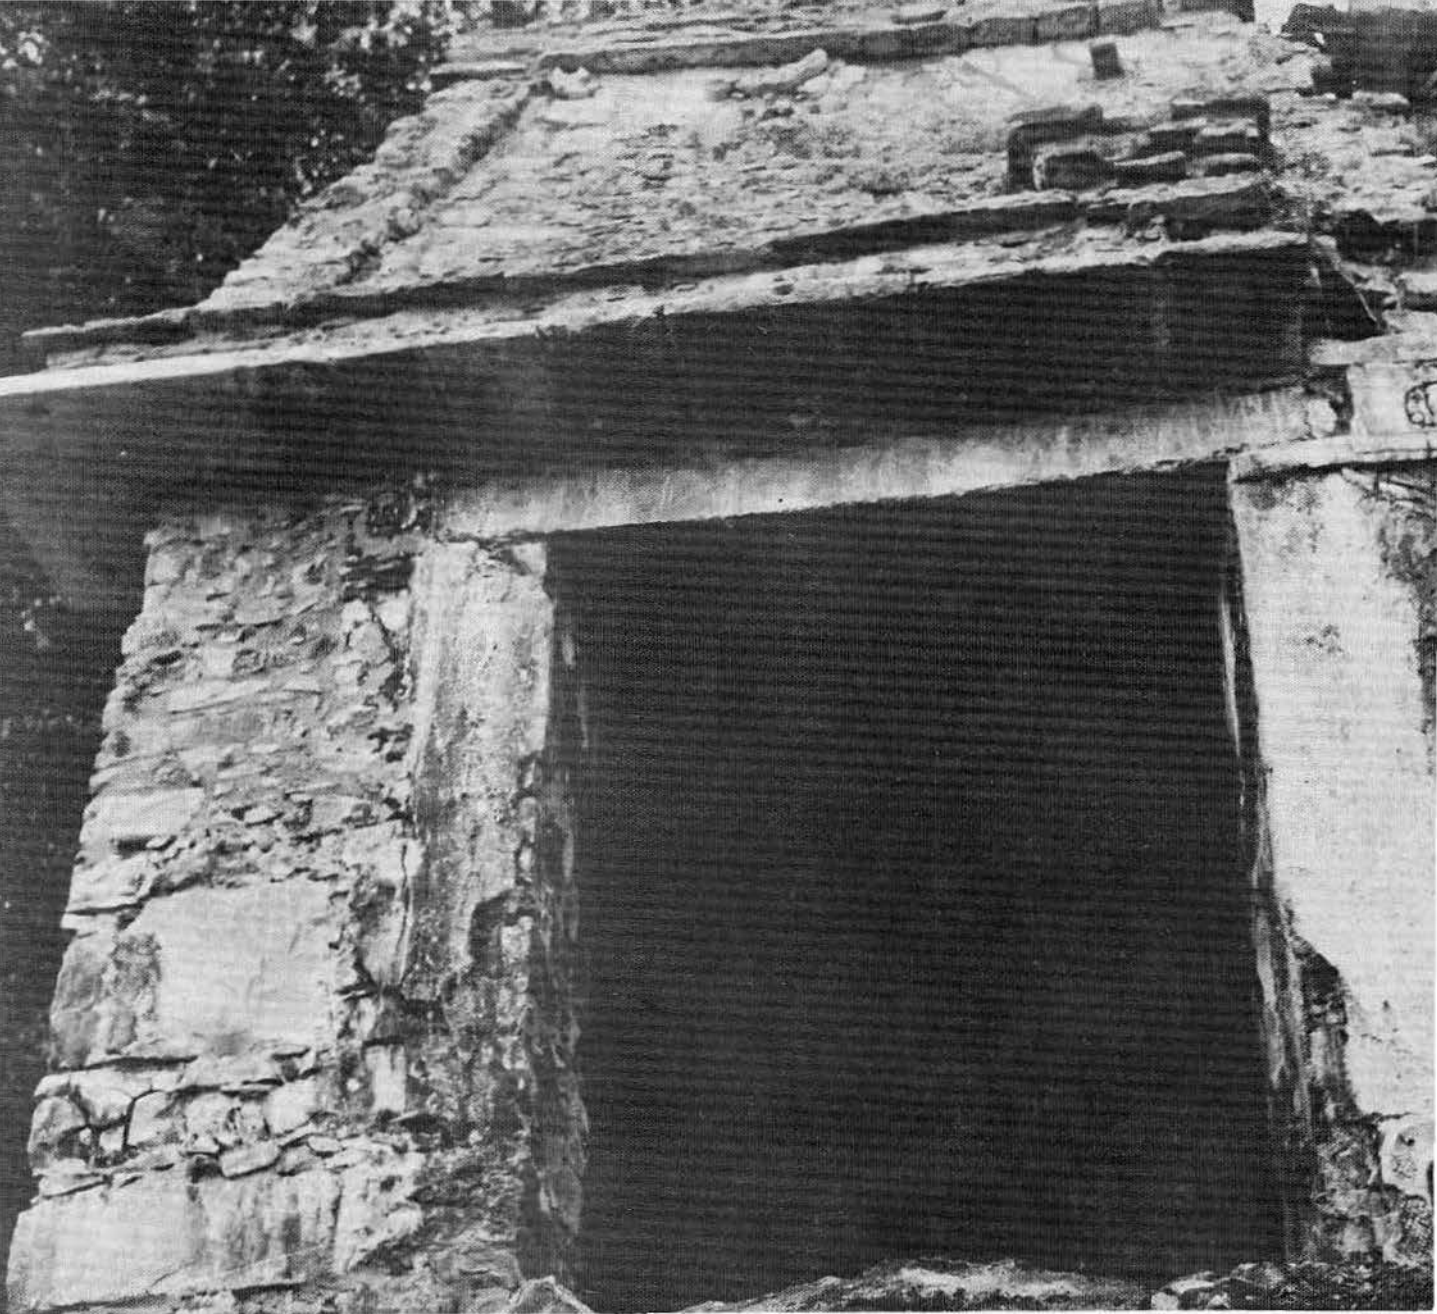
Fig 23. También el techo del Edificio XII estaba en condiciones lamentables. Algunas losas del primer arquitrabe estaban rotas y era peligroso sacarlas sin que el techo cayera; por tal motivo se decidió sólo repararlas con cemento

quedaba del pórtico se coló un dintel de concreto y después se relleno el boquete que había encima con mampostería (Fig 23 y 24). Ya con los trabajos anteriores se eliminó cualquier peligro de derrumbe y se dio a la tarea de explorar el interior del templo.

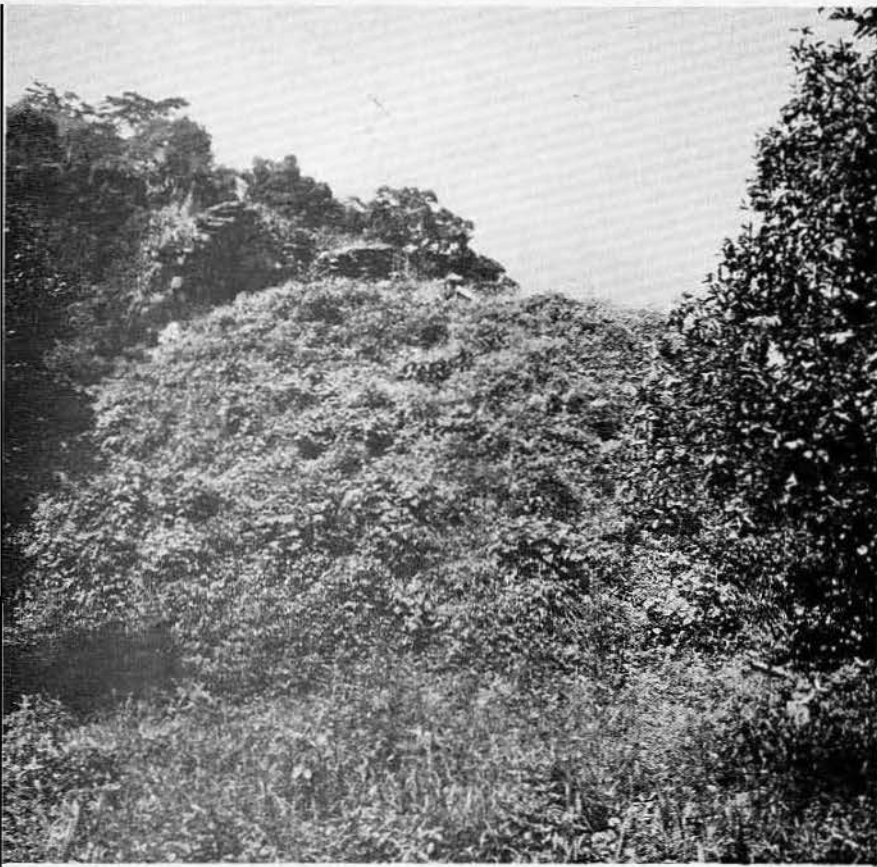
Fig 27. Un montículo de hierba servía como base del sitio a unos cuantos metros del Templo de los Restos no habían sido tocados aún por los arqueólogos, de manera que la exploración

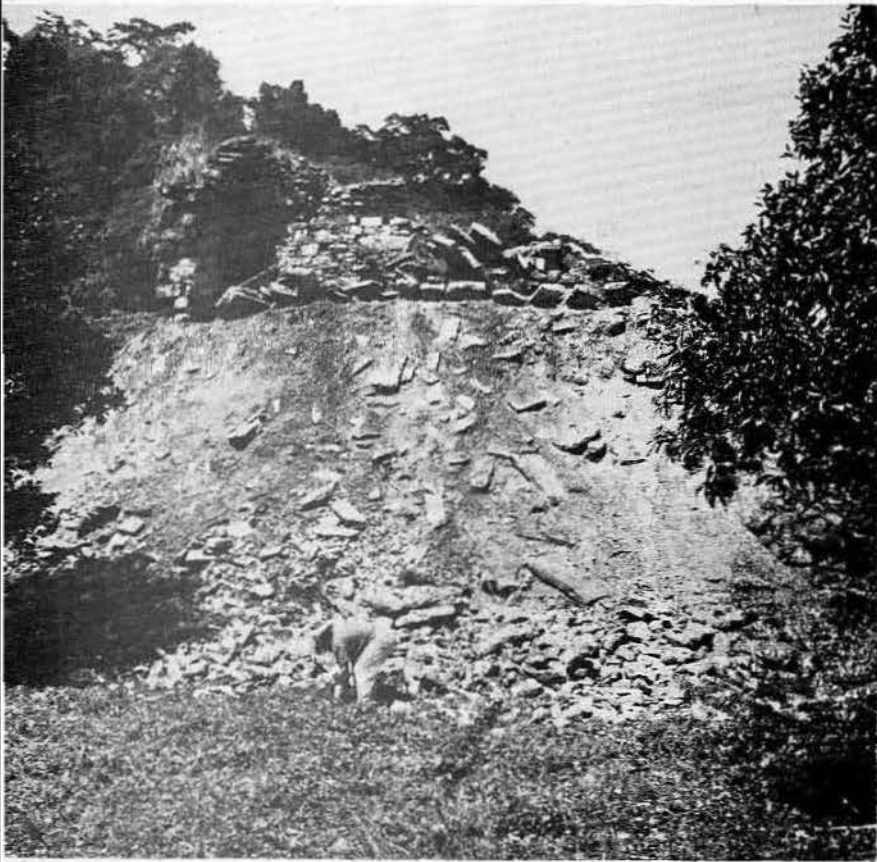
Fig 28. Luego que fueron retiradas las hierbas aparecieron bastantes piedras del Edificio XIV que se desmenuzaron con el transcurso del tiempo y gran fuerza con que las plantas enraizaron en esa

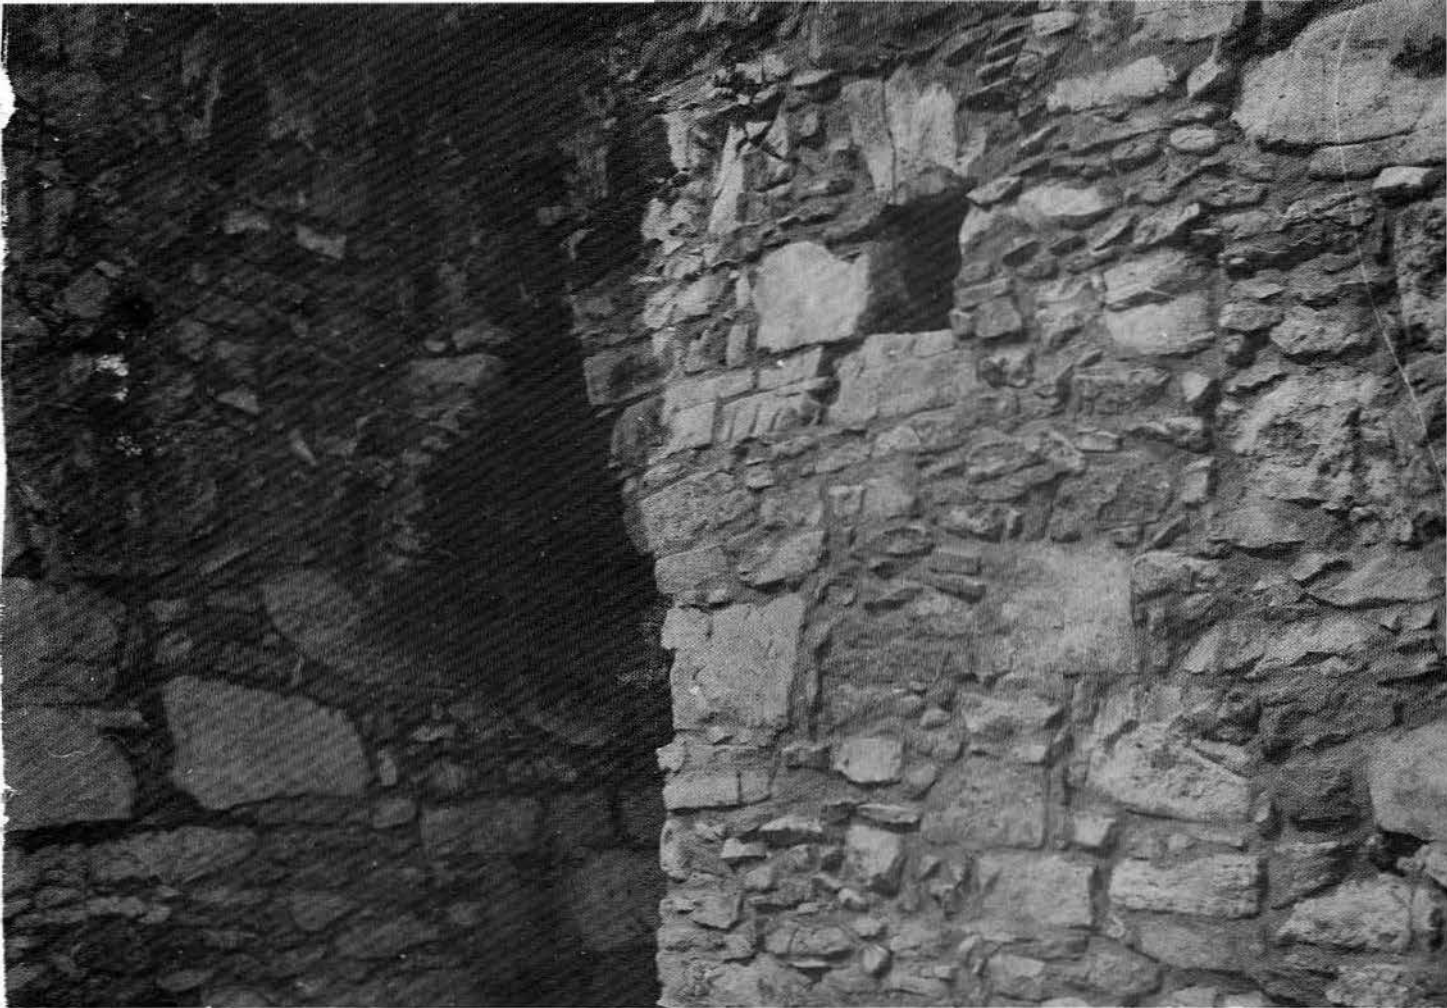
*Fig 40. A 2 m del piso se halló un agujero que atraviesa de lado a lado el muro sur; la función de esta especie de ventanita todavía se desconoce. Se aprecia también la entrada que antaño conducía a una cámara ya inexistente*

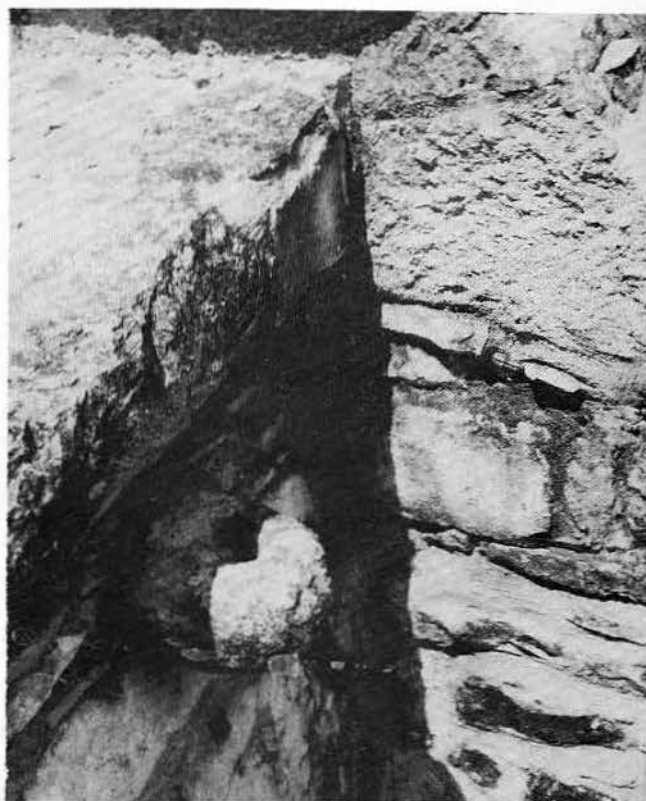
eran para empotrar un astabandera; pero después se vio que esto no puede ser, en vista de que la perforación quedaba, en parte, por abajo del volado de la cornisa. Lo más factible era que servían para amarrar una cuerda que sostenía algún atavío que se colocaba sobre la fachada durante las grandes fiestas, como, por ejemplo, unas mantas decoradas con los símbolos religiosos para la ocasión (Fig 41) (Plano 3).

*Fig 41. Dato curioso es el que se refiere a estas piedras que sobresalen del pano vertical de cada uno de los cuerpos laterales en el segundo tramo de la escalera del Edificio XIV. El agujero quizá sirvió para sostener una cuerda*

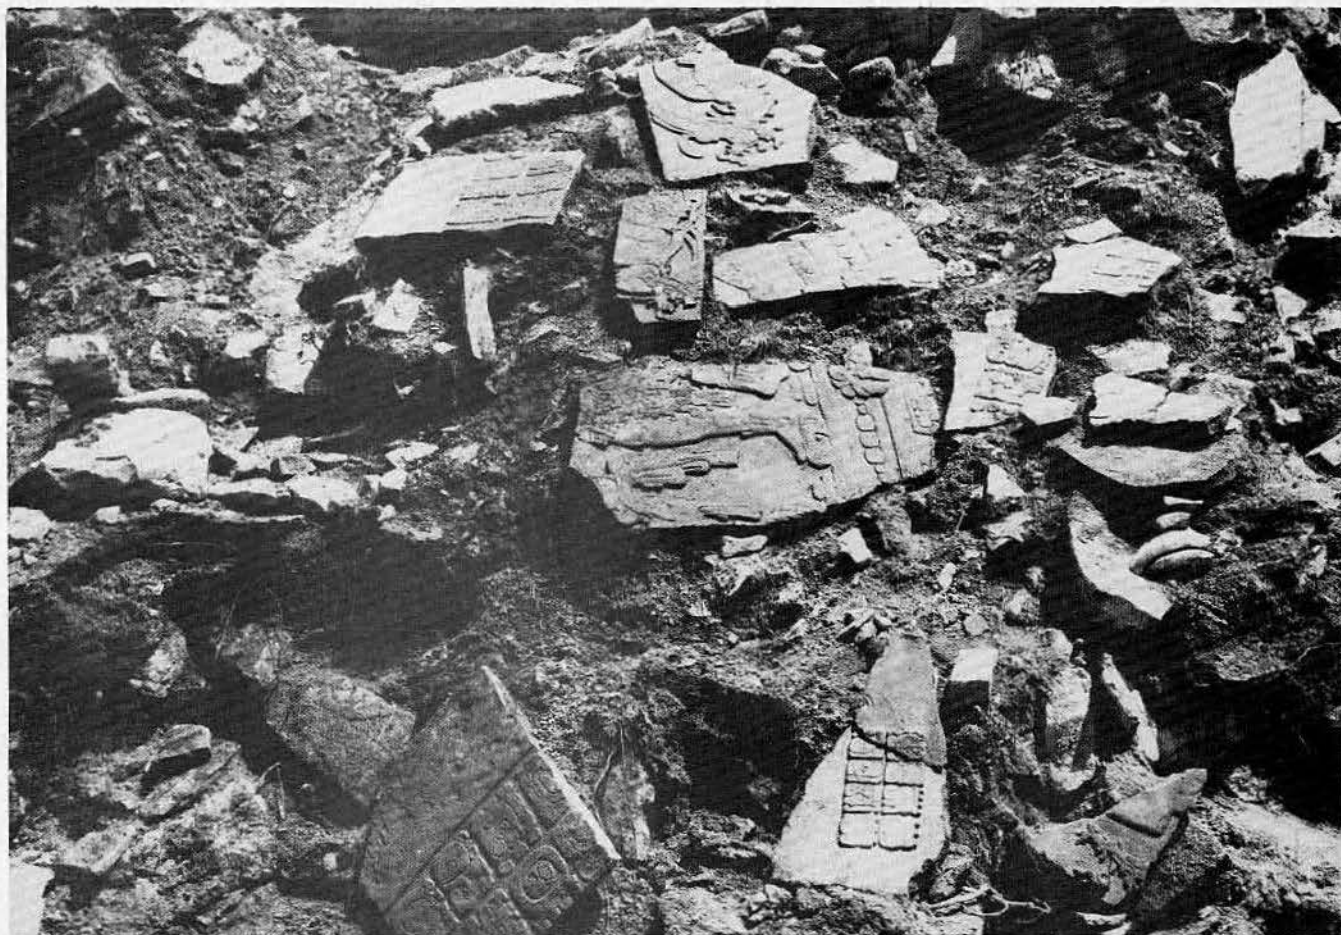
La exploración duró 2 semanas y durante ese tiempo se descubrieron alrededor de 50 fragmentos, que fueron transportados al campamento para ser armados y así poder estudiar el significado de los símbolos esculpidos sobre ellos (Fig 42 y 43).

Fig 42. Alrededor de 50 fragmentos de piedra caliza labrada se hallaron en la parte posterior del templo superior. Estos corresponden a lápidas labradas en material de la región, de igual altura (1.95 m), pero diferentes en lo ancho

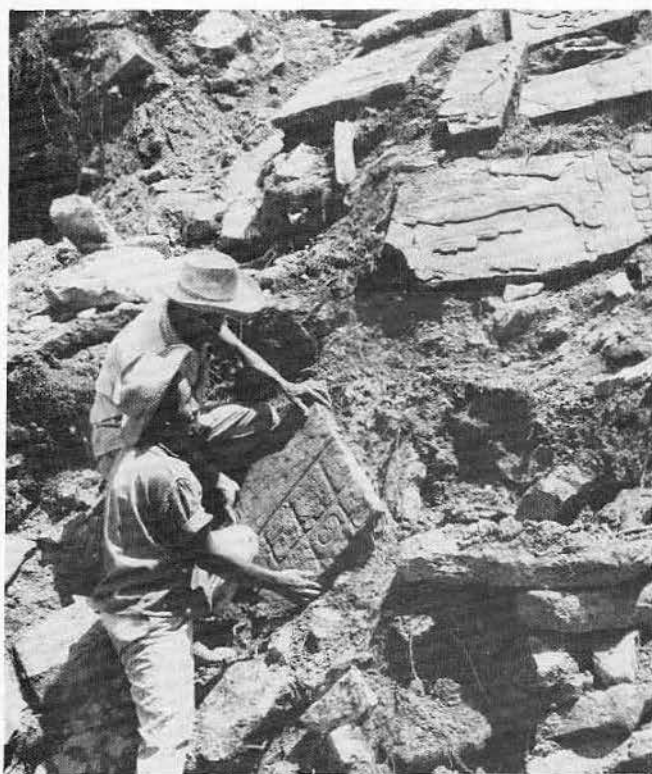
Fig 43. Después de 2 semanas que duró la exploración de la parte posterior del edificio, casi se lograron completas 3 lápidas que corresponden a un tablero del fondo del santuario. Los pedazos se llevaron al campamento para su estudio
