## EXPLORACIONES Y RESTAURACIONES EN PALENQUE (1968-1970)

JORGE R ACOSTA

ENTRE EL 19 de agosto y el 8 de noviembre de 1968, el autor realizó una temporada de exploraciones arqueológicas en Palenque, Chis, con un presupuesto de \$250 mil aportado por el Departamento de Monumentos Prehispánicos del INAH. Esta temporada fue la continuación de los trabajos emprendidos en el año anterior y, al mismo tiempo, se iniciaron nuevas obras para salvar los monumentos de una lenta y segura destrucción. Los trabajos más importantes fueron los siguientes: continuar la escalinata poniente y restaurar los techos de El Palacio y tratar de eliminar las filtraciones de la cripta del Templo de las Inscripciones. De las obras nuevas se tienen la exploración y la consolidación de los Templos XII y XIV, así como el puente prehispánico.

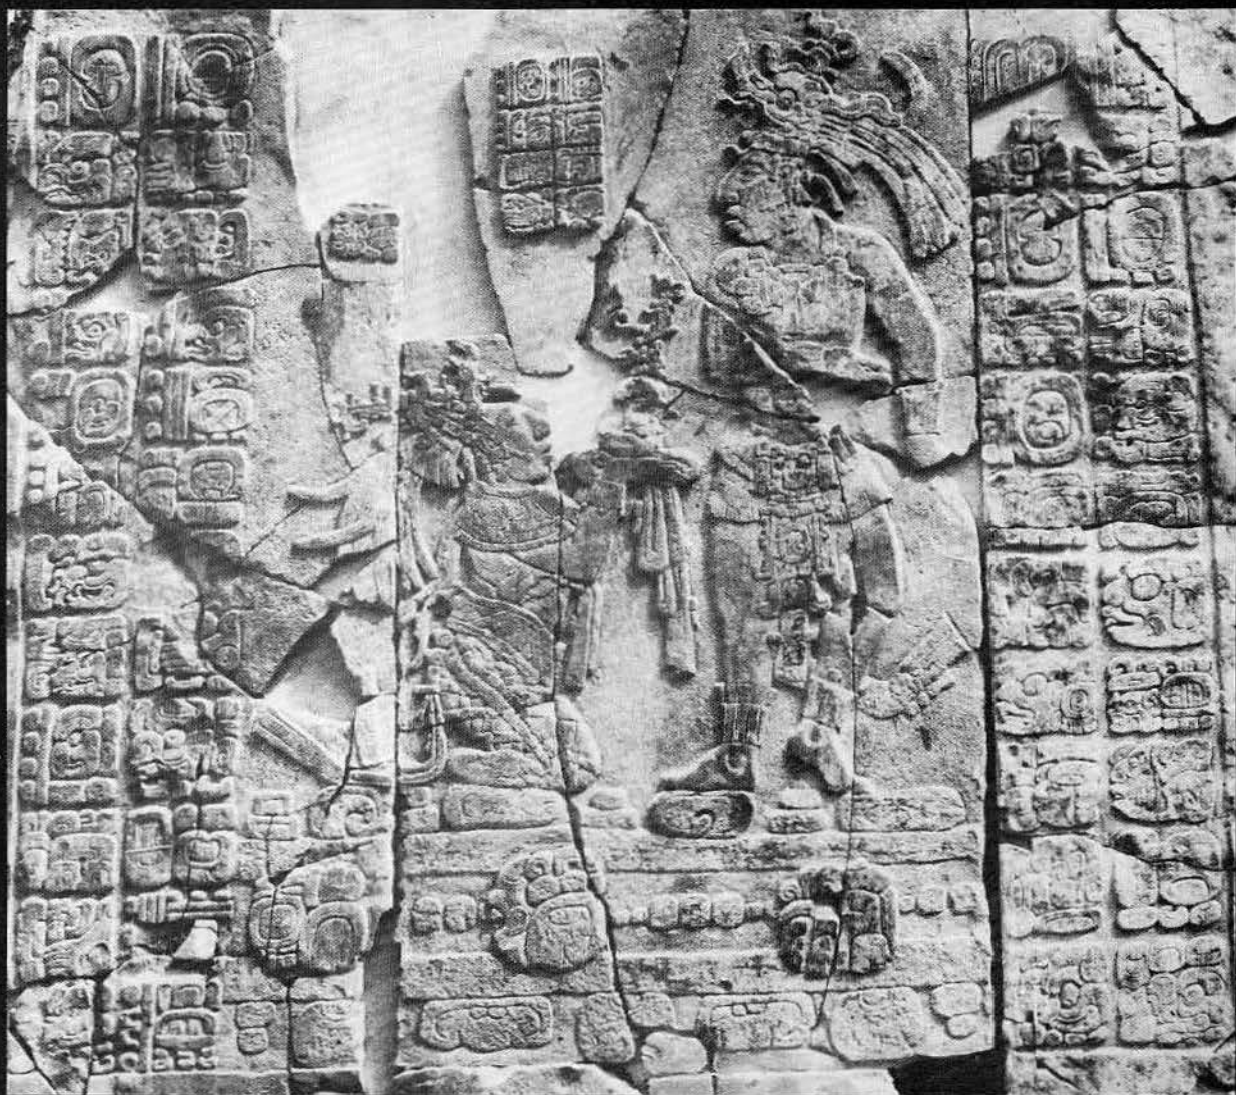
un fragmento pequeño en la parte superior de la columna G donde debería estar el glifo del Baktun con su numeral. Por fortuna apareció el pedazo faltante que fue colocado en su sitio como se puede observar en la Fig 44.

Fig 44. Aunque faltaron algunos fragmentos, gran parte del tablero quedó listo para que los expertos se dediquen a estudiar el significado de las escenas mitológicas labradas con finura. Es de piedra caliza de color crema y veta café

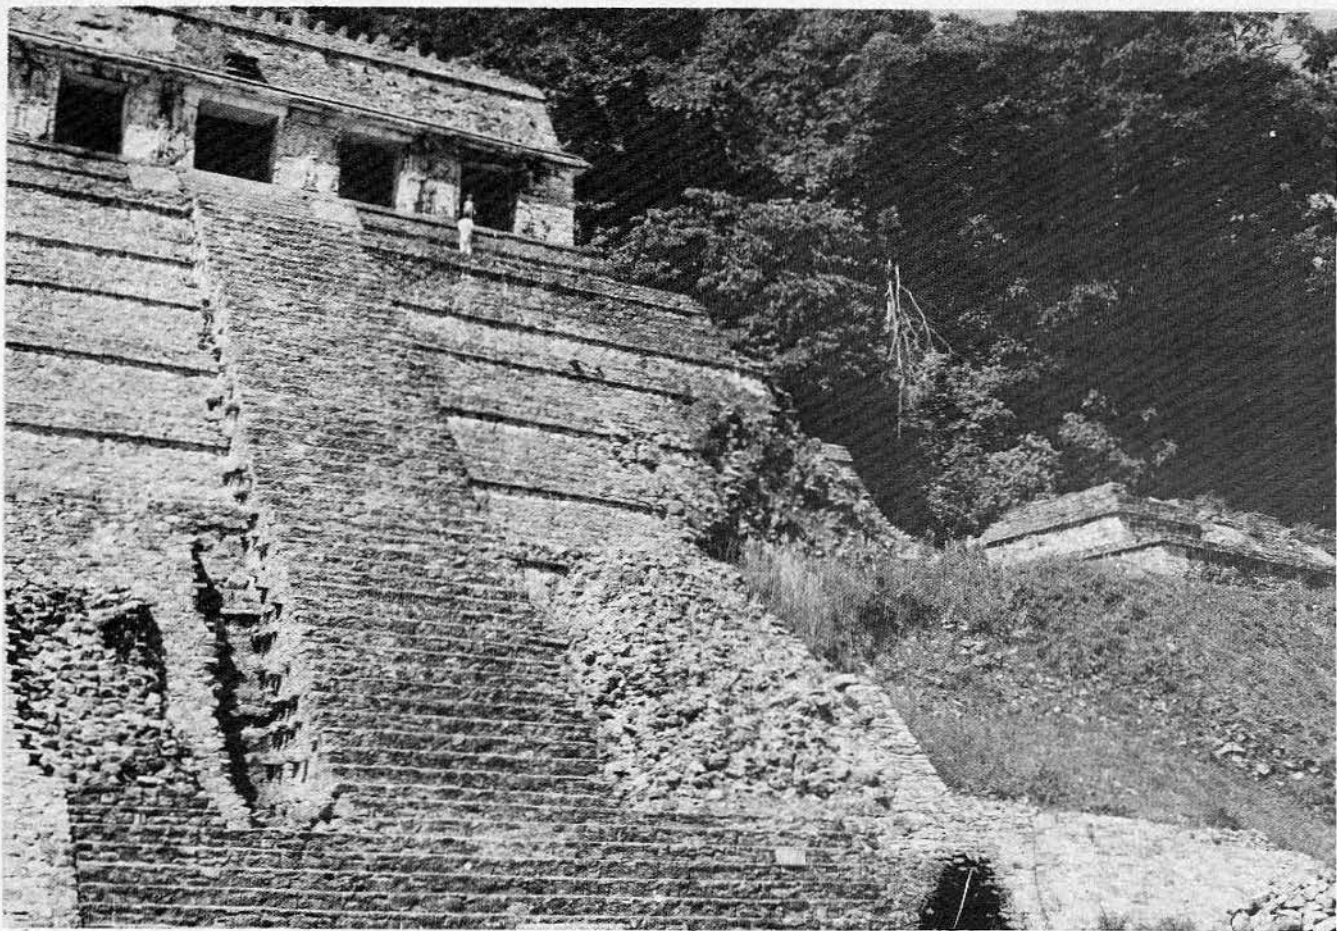
Fig 1. Cuatro cuerpos del Templo de las inscripciones fueron restaurados durante la temporada de 1970. El ritmo de trabajo disminuyó de manera considerable; el motivo principal de ello fue que se trabajó en la temporada de lluvias

Al finalizar la temporada, se había reconstruido el cuarto cuerpo, o sea hasta una altura de 12 m, quedando pendientes los cuerpos superiores (Figs 1, 2, 3) que no se pudieron restaurar por varios factores, de los cuales el principal era que estábamos en plena estación de lluvias y se tenían que interrumpir los trabajos frecuentemente y, además, cuando se llegó al tercer cuerpo se tuvo que suspender la obra durante algún tiempo en vista que el cemento no había fra-

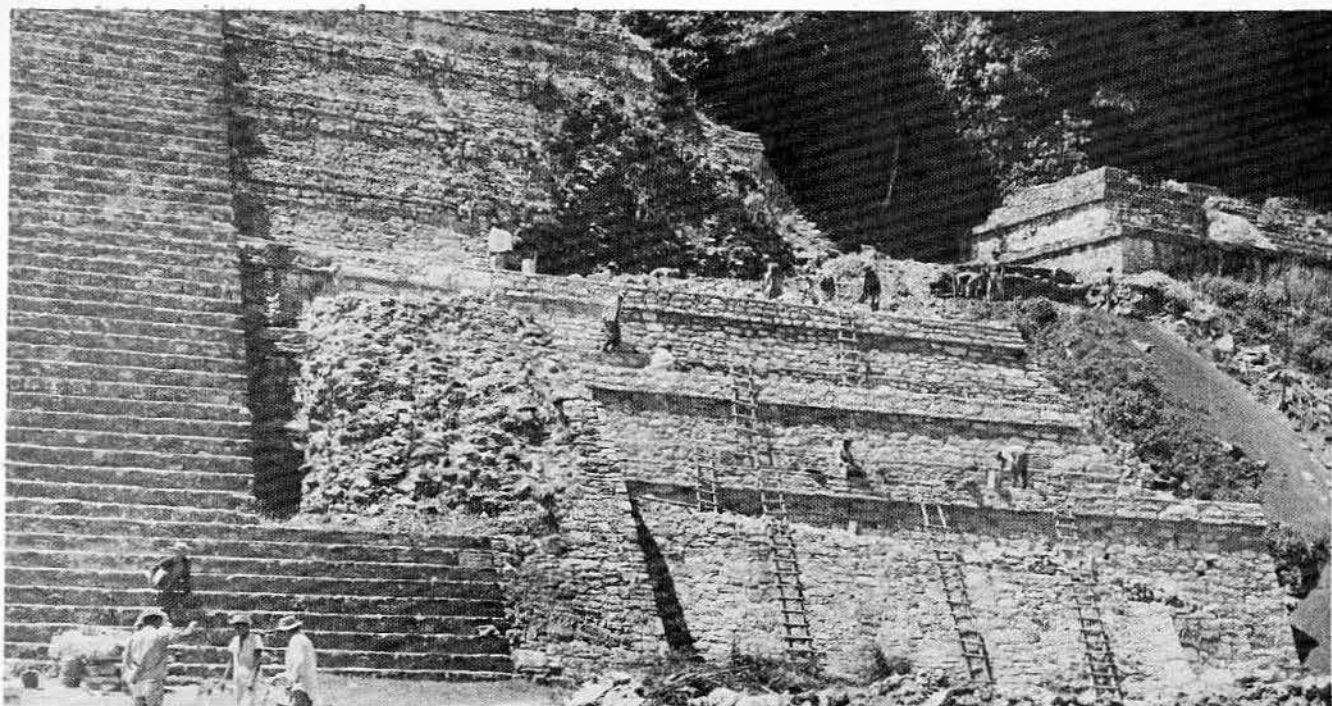
Fig 2. Quedaron pendientes los cuerpos superiores. La foto muestra la sección oeste durante los trabajos de restauración. Además de la lluvia, la altura a que tenían que ser subidos los materiales (más de 10 m) hizo lento el trabajo

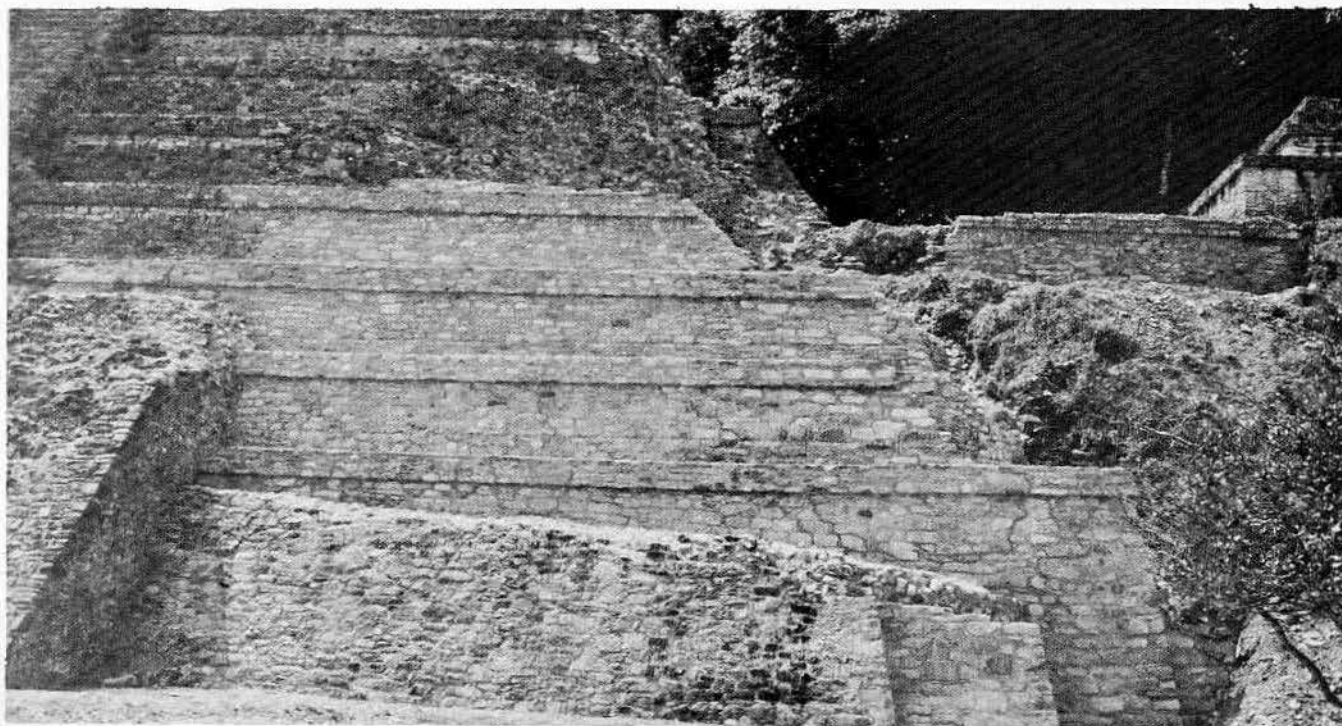
Fig 3. Terminada la temporada de restauraciones, los 4 primeros cuerpos quedaron como se aprecia en la foto. La mala calidad de la arena local y las lluvias obligaron a esperar que los 3 cuerpos inferiores fraguaran antes de continuar

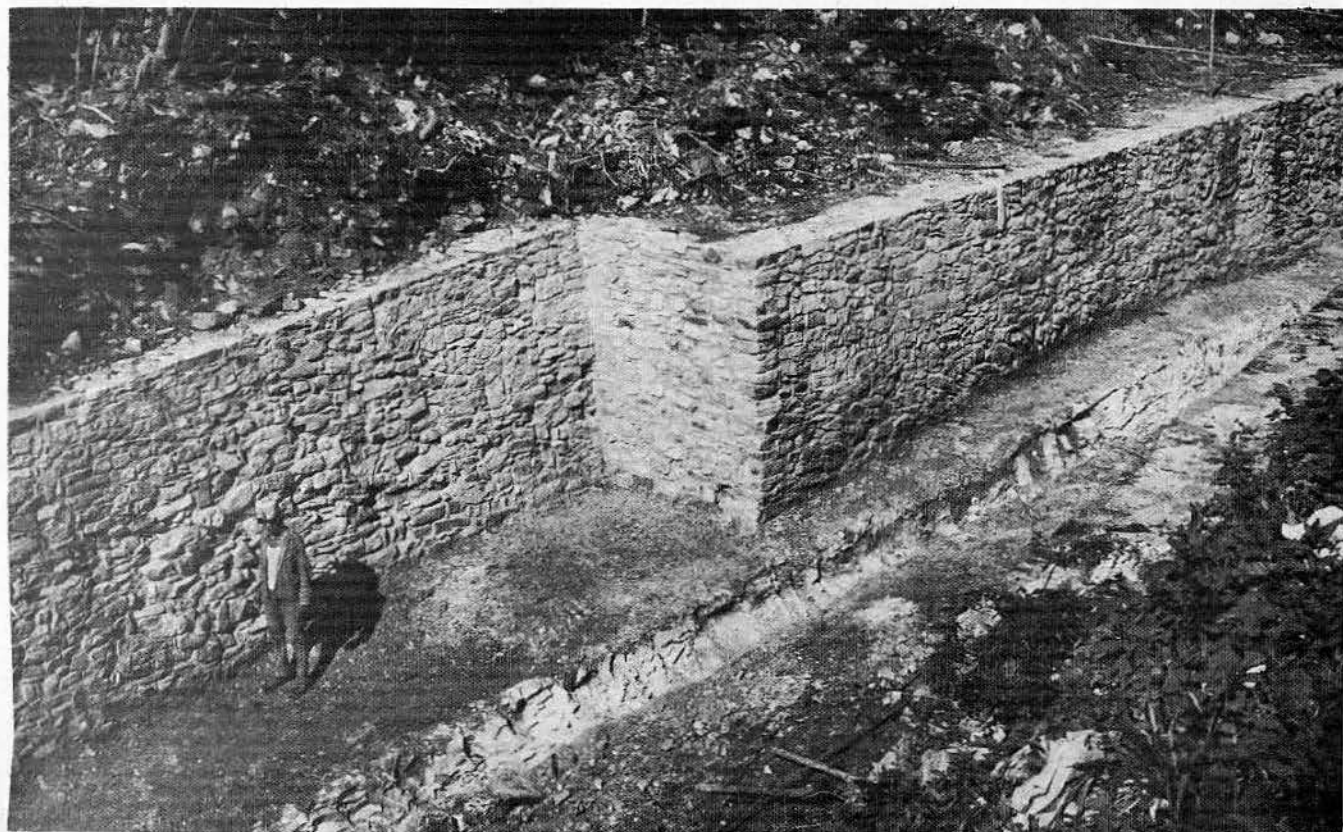
Fig 6. Más de 40 m de longitud y 2.57 m de altura tiene el muro ya reconstruido. En la ilustración puede verse un caño cortado en la roca, que en esta temporada tuvo que limpiarse y ser ampliado para alejar la humedad de esta zona

En la parte posterior de la pirámide, y a un nivel un poco más alto que la plataforma anterior, existe un pasillo de 4.70 m de ancho situado entre la pirámide y al principio de un cerro, en cuya base los antiguos mayas habían levantado un muro de contención, pero con el tiempo la mayor parte se derrumbó, quedando solamente su arranque, el que se restauró ahora hasta una altura de 2.57 m en una extensión de 41.30 m (Fig 5 y 6).

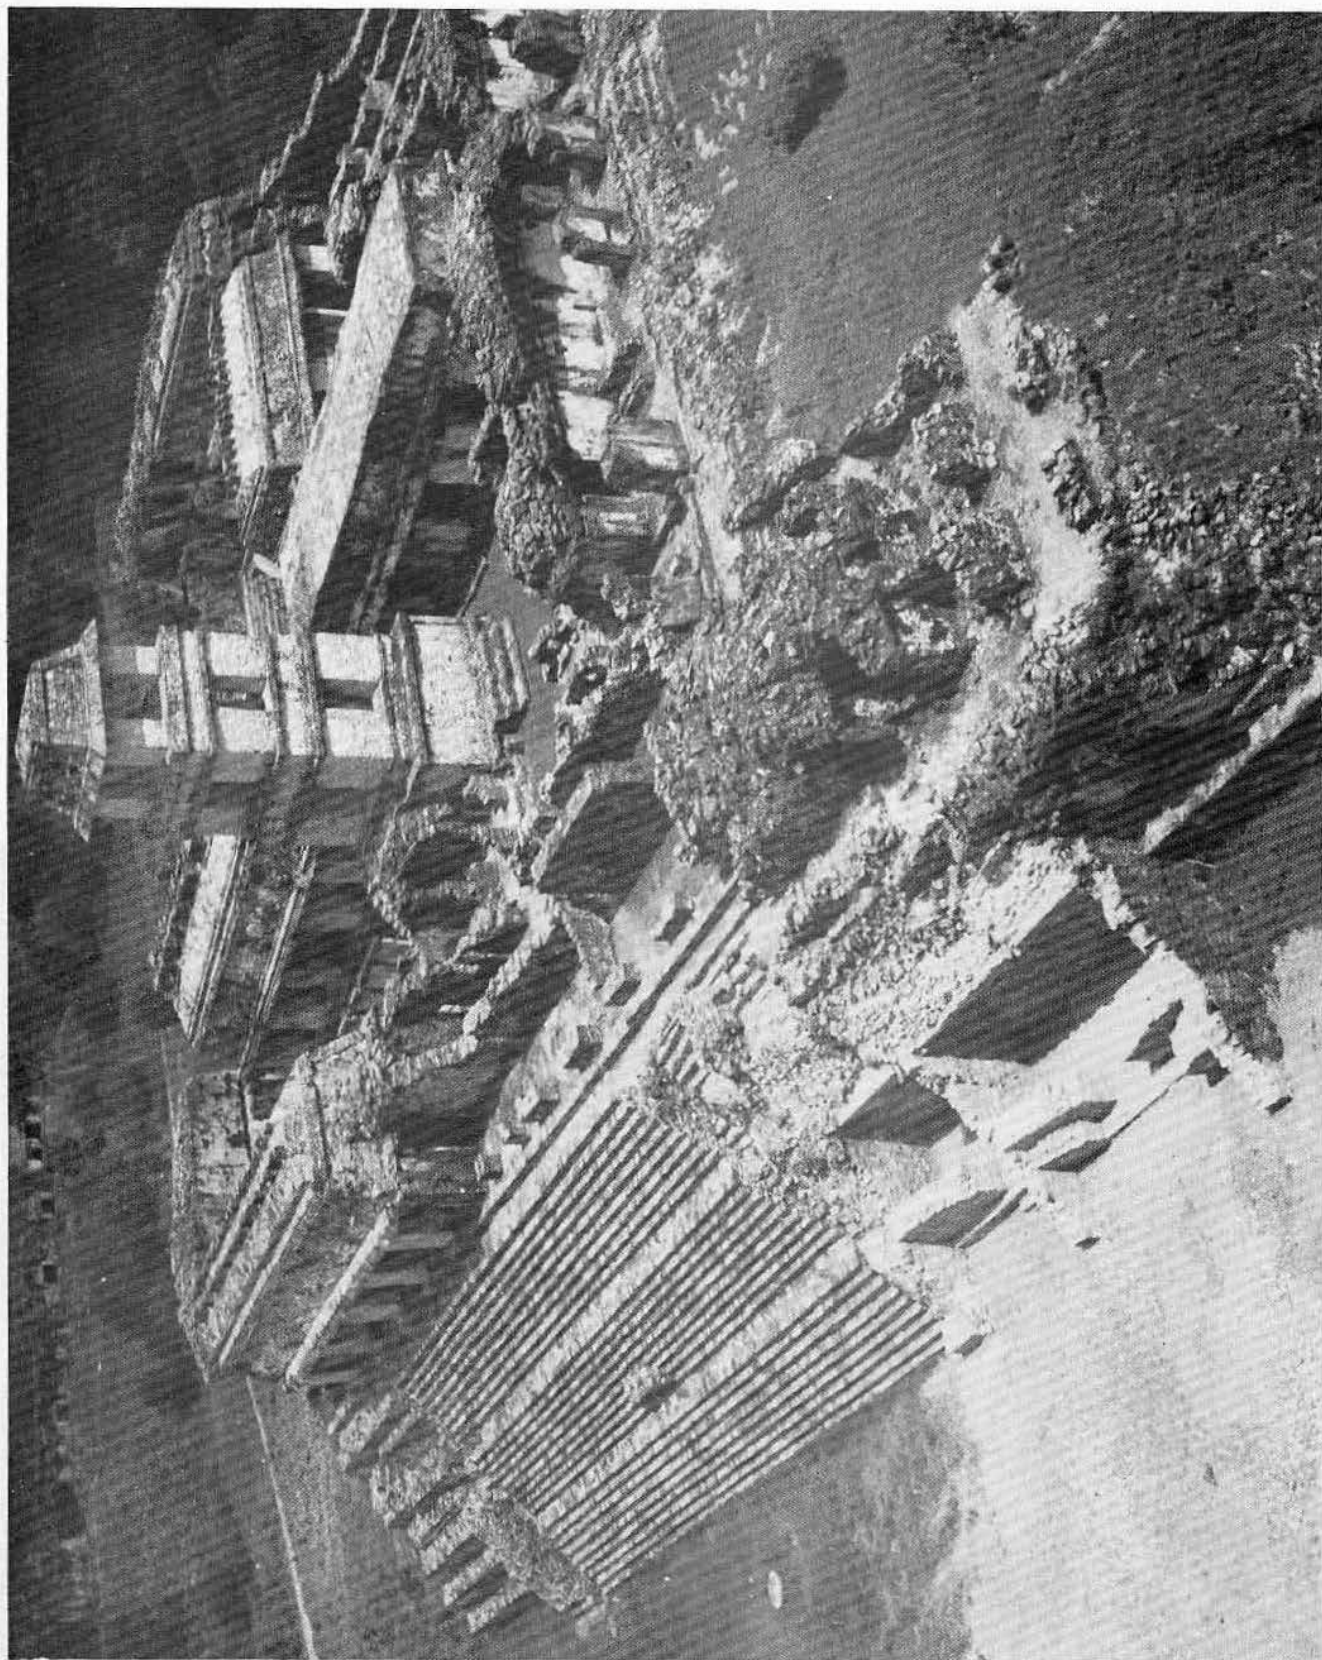
Fig 7. Visto desde arriba, El Palacio luce como en sus mejores épocas. En el extremo sur de la escalinata oeste pueden verse las 2 cámaras que aparecieron cuando se exploraba el lugar. La parte trasera conserva su altura original

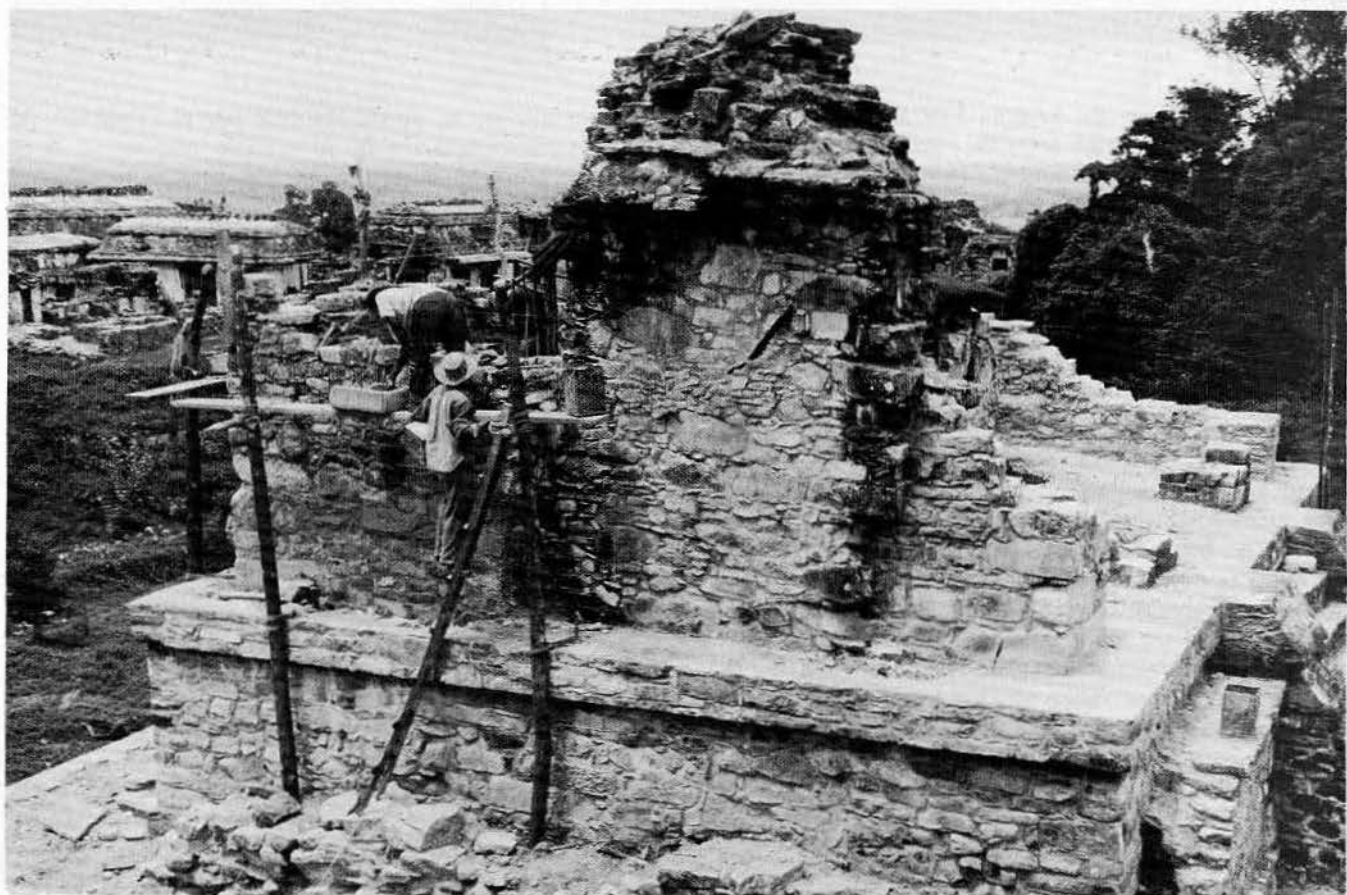
Fig 8. Ya que tuvieron que suspenderse los trabajos en el Templo de las Inscripciones durante algún tiempo y la gente estaba disponible, se restauró en parte el llamado Templo del Gran Sacerdote. En la foto se aprecia el lado sur

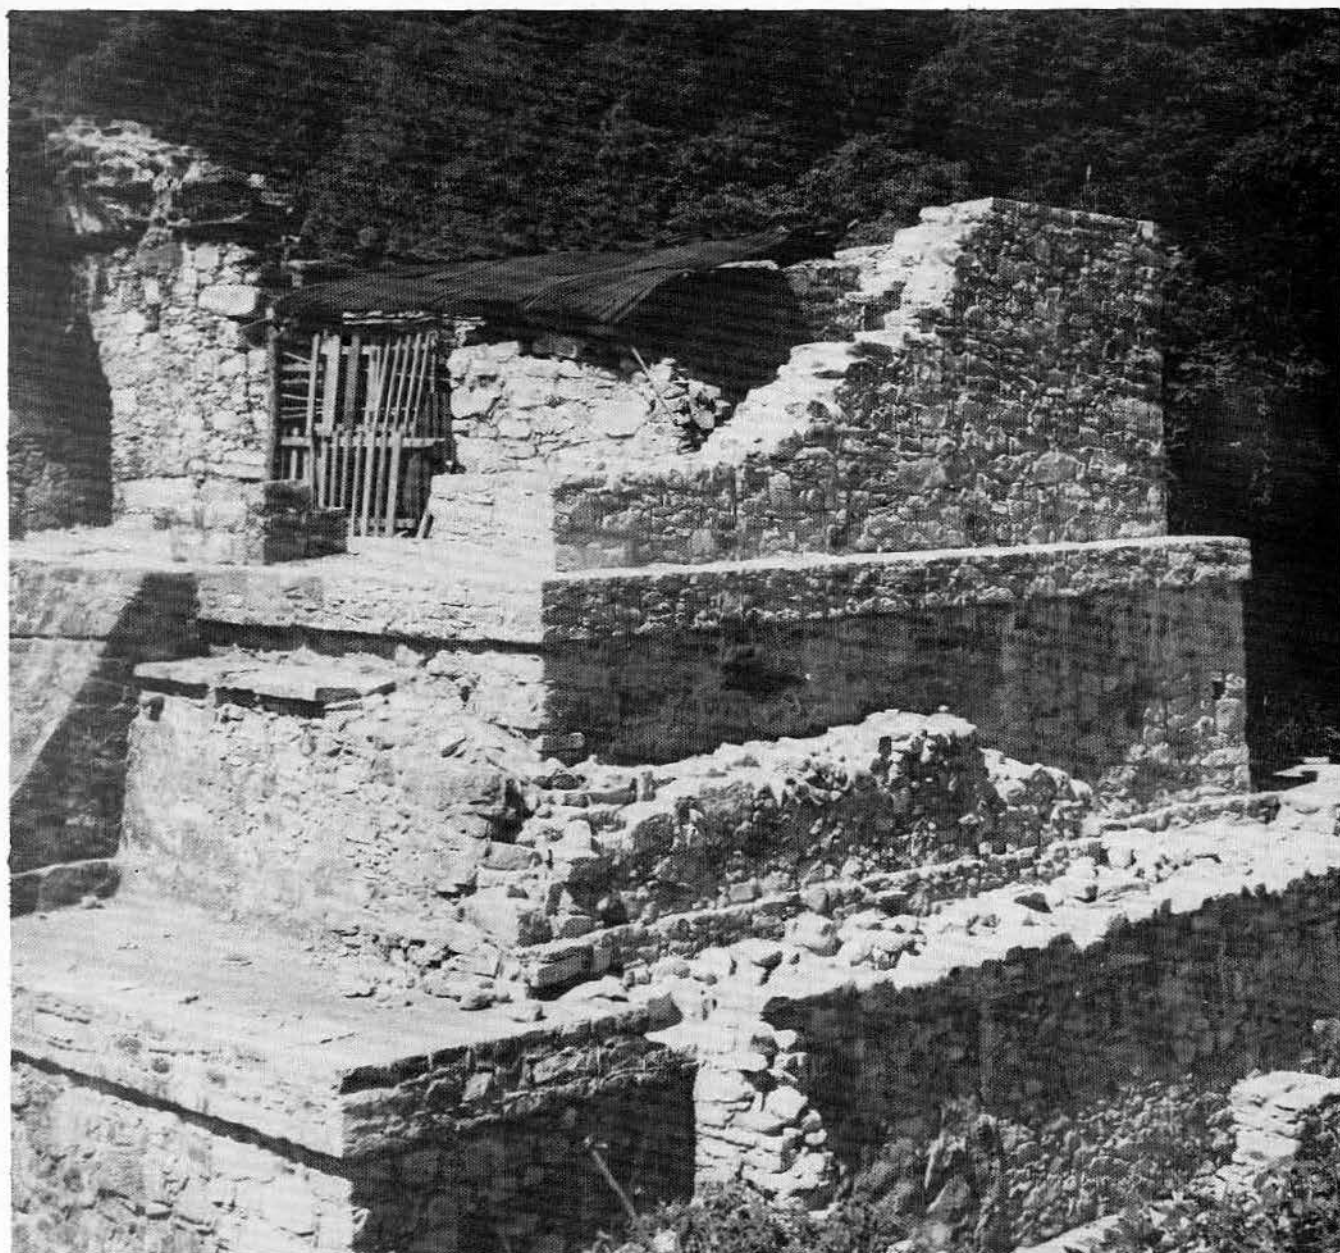
Fig 10. *A pesar de que no se restauró del todo, el Templo del Gran Sacerdote cambió de aspecto. En éste, que es el lado norte, se descubrió una cámara de 8.12 m de longitud por 2.20 m de ancho y cuya entrada flaquean 2 pilares*

estaba explorada parcialmente, no fue incluida en el proyecto de trabajo de 1970. Sin embargo, debido a circunstancias ajenas a nuestros deseos, cuando se tuvieron que suspender momentáneamente los trabajos en el Templo de las Inscripciones, como quedaron albañiles y peones disponibles, fueron aprovechados para adelantar las obras en este edificio.

Se exploraron los lados norte, sur y oeste (Fig 8, 9 y 10) y en el costado norte se descubrió un cuarto que mide 8.12 m por 2.20 m, adosado al primer cuerpo de la estructura. La entrada es por 3 claros formados por 2 pilares cuadrangulares y sobre el muro del

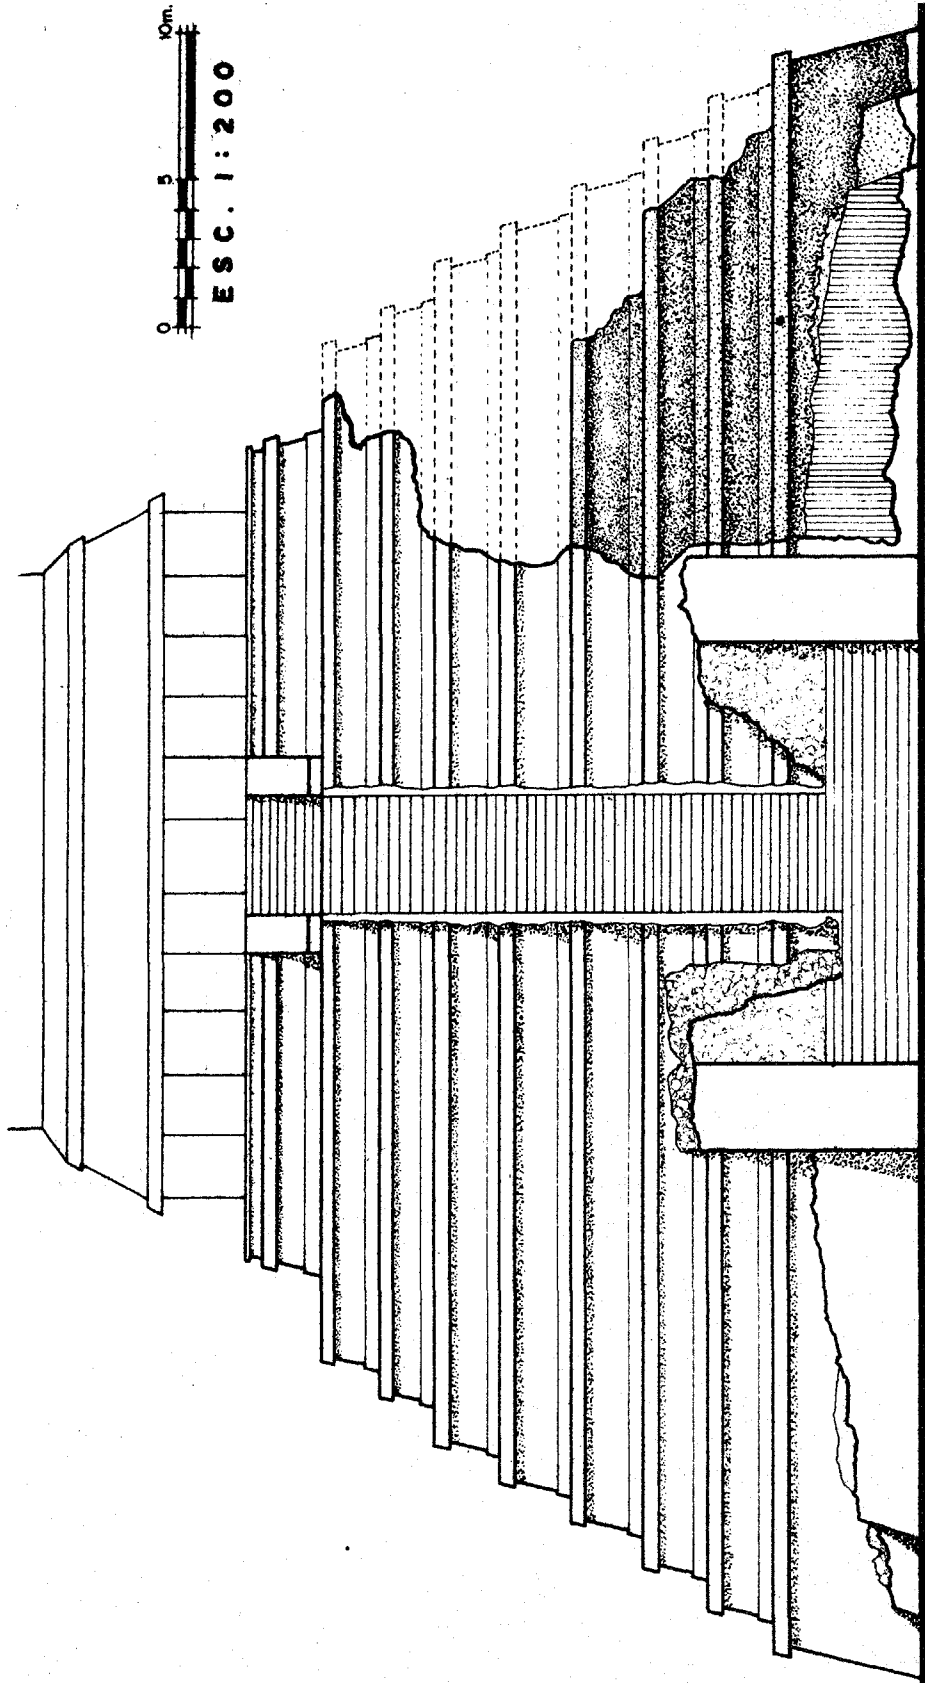
TEMPLO DE LAS INSCRIPCIONES  
PALENQUE 1970

◀ Gran parte de los trabajos de la temporada 1970 en la zona arqueológica de Palenque se dedicó a proteger al Templo de las Inscripciones de la acción destructiva de la humedad y a restaurar los diferentes cuerpos laterales

Con los trabajos realizados hasta ahora en el Templo de las Inscripciones, se ha eliminado la mayor parte de las filtraciones. Sin embargo, para suprimir por completo el problema se necesitaría una temporada más de trabajos para restaurar los cuerpos superiores que quedaron pendientes. También debe tomarse en cuenta que todo el lado este de la pirámide se encuentra en malas condiciones y hay que hacer una consolidación general, cambiando el mortero deficiente por otro reforzado con un impermeabilizante integral.
