Mantenimiento al sitio arqueológico El Santuario, Cerro de la Estrella, Iztapalapa

Resumen: El sitio arqueológico El Santuario se localiza en la ladera norte del Cerro de la Estrella y está dentro de la poligonal de protección de la zona arqueológica del mismo nombre; contiene una serie de vestigios arquitectónicos que van desde el Preclásico tardío hasta el Epiclásico, que se dejaron expuestos como resultado de la investigación arqueológica realizada entre 1977 y 1979. El sitio no recibía mantenimiento desde 1989, y, como se encuentra inmerso en una zona densamente poblada, con el transcurso del tiempo se convirtió en un basurero, lo cual provoca gran deterioro de los elementos arqueológicos que raya en el olvido del mismo. En este trabajo se presentan las actividades de mantenimiento y conservación realizadas como parte de las primeras acciones del “Proyecto de Investigación del Conjunto Arqueológico El Santuario”, con las que se logró la protección y dignificación del mismo.

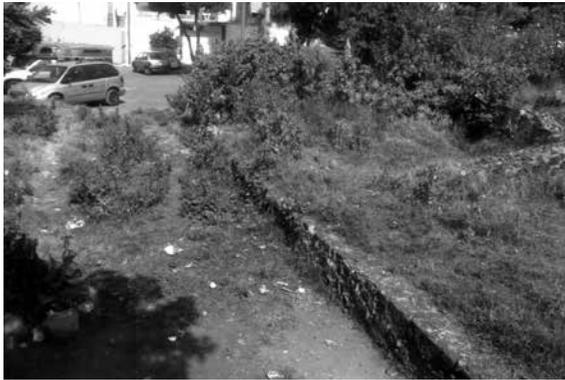
Desde la primera exploración arqueológica el sitio estaba rodeado de asentamientos modernos, de los cuales solamente estaba separado por vialidades en los extremos norte y este —sin ningún tipo de resguardo—, situación que se mantiene hasta la fecha (fig. 5). En consecuencia, el sitio ha sido invadido por los propios vecinos del lugar; por ejemplo, en el extremo norte la calle se extendió de forma paulatina y para la década de 1970 el arroyo vehicular se había transformado en área ajardinada al frente de las casas, y para transitar con sus vehículos los vecinos debieron tender una plancha de asfalto sobre el extremo del sitio, cubriendo un patio estucado. El resto del patio fue transformado en jardín y se utiliza como área de estacionamiento.

● Fig. 5 El extremo norte del sitio limitado por una calle transitada.

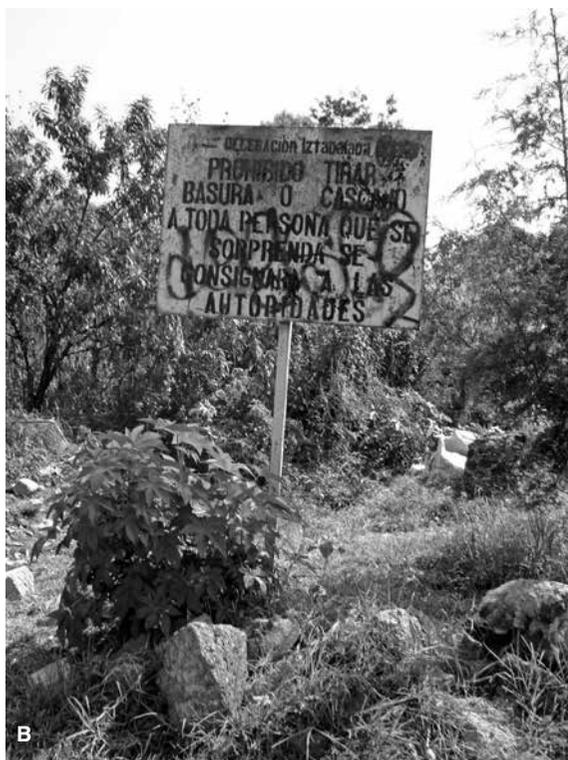
Por otro lado, sobre los montículos no excavados cruzaban los vehículos, había autos abandonados, basura, y en ocasiones el sitio incluso se utilizaba como taller mecánico o área para separar y almacenar desperdicios (figs. 6 y 7). Los muros y pisos estucados de origen prehispánico

● Fig. 7 Concentración de basura y cascajo sobre los vestigios arqueológicos.

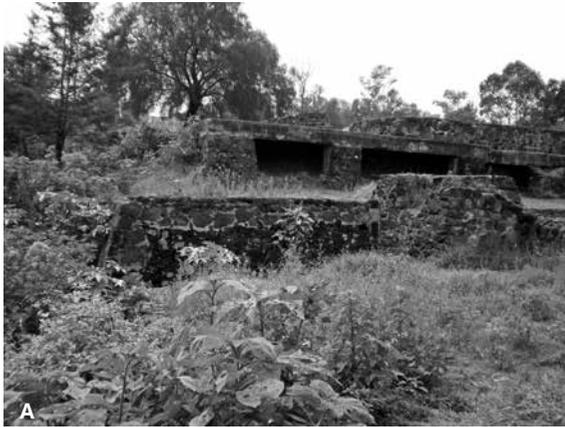
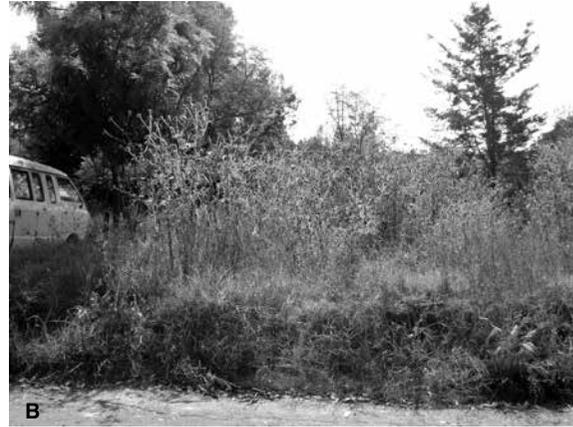
La situación del sitio al iniciar la temporada de campo era de completo abandono: estaba cubierto de vegetación, en algunos lugares hasta de dos metros de altura, lo cual impedía observar los vestigios arqueológicos, además de contener grandes cantidades de basura y cascajo (fig. 8). Sin embargo, en virtud de los informes recuperados durante los trabajos de las temporadas 1997-99 se conocía la cantidad y características de los vestigios existentes.

© Fig. 8 Vista general de las plataformas 1, 2, 3 y 4 antes de la limpieza.

La primera tarea fue retirar a mano la vegetación, cuidando no afectar los elementos arquitectónicos. También se retiró vegetación de las áreas circundantes, para mantener limpio el sitio y que

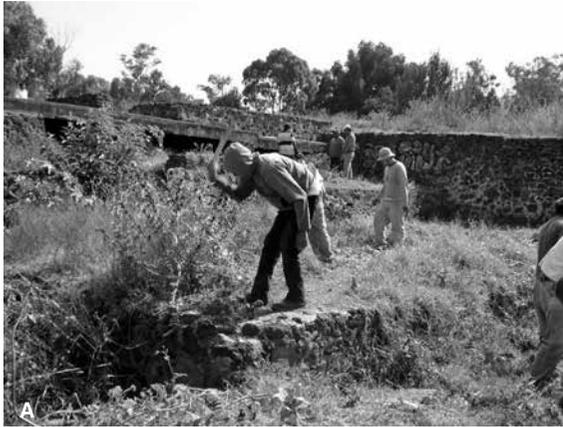
Se localiza en el extremo oeste del sitio y mide 13.80 m de largo por 5.50 m de ancho y 1.40 m de altura. Está delimitada por un muro de piedra volcánica de 30 cm de ancho (fig. 10). Los muros que delimitan la plataforma mostraban faltantes de piedra en algunas áreas, y de hecho sin cementante —sobre todo en el arranque de los muros—, lo que ponía en grave riesgo su estabilidad (fig. 11).

◉ Fig. 10 Limpieza y chapeo de la Plataforma 1. Aspecto general antes de la intervención.

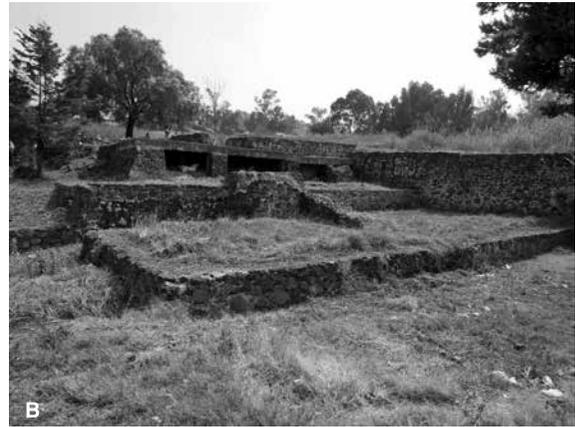
◉ Fig. 11 Muro norte de la Plataforma 1, donde se aprecia el faltante de cementante entre las piedras y sobre todo en el desplante del mismo.

Una vez limpia y consolidada la parte afectada de la plataforma, se niveló el área y se cubrieron los desplantes de ambos muros, compactando la capa de tierra y dejando una ligera pendiente para evitar la erosión pluvial (fig. 12). Aquí se realizó un pozo de sondeo para conocer sus características; se trazó como una cala en el extremo sur de la plataforma, con una orientación norte-sur y de 2 m de largo por uno de ancho (fig. 13).

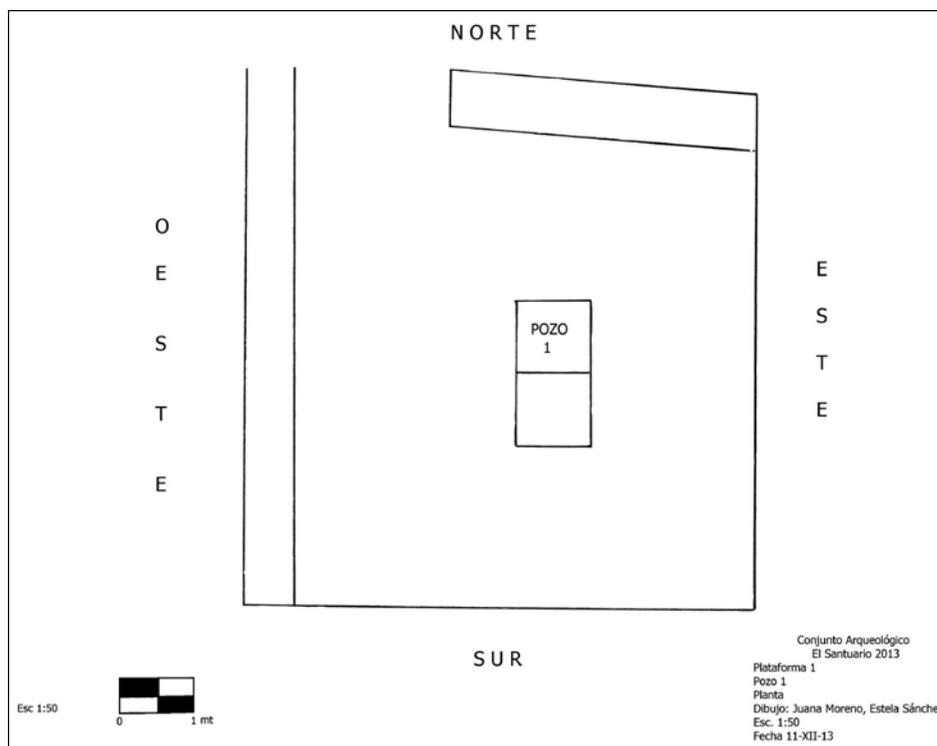
Se inició la excavación del pozo norte (Pozo 1); se localizaron cuatro capas estratigráficas, ninguna de ellas con material arqueológico, se detuvo la exploración a 1.10 m de profundidad, nivel en que se localizaron dos fragmentos de vidrio, uno verde y otro color ámbar. Por tanto, el área fue excavada y rellenada en alguna de las intervenciones anteriores.

Fig. 13 Ubicación de la cala 1 en la Plataforma 1.

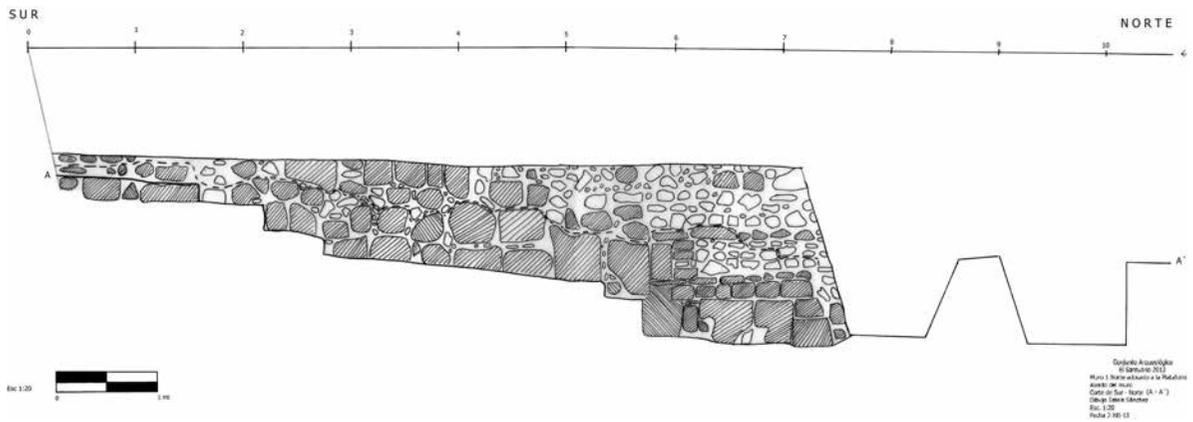
La extensión del muro este tiene características particulares y divide dos áreas: al oeste se encuentra un área abierta y del lado este se localiza la llamada escalera 2, acceso con una combinación de rampas y escaleras de piedra volcánica. En el extremo norte del muro, en su cara este, mide 1.70 m de altura. En el arranque presenta un talud, que cambia a 0.60 m de altura por un muro recto de 0.50 m; después presenta una especie de moldura, que podría ser el inicio de un tablero. Esta parte del muro es de tezontle y está muy bien recortada y careada; el muro termina con un tramo recto hecho con piedras irregulares, en apariencia agregado en alguna de las restauraciones realizadas en el sitio, ya que se encuentra marcada con un rajuelo de pequeñas piedras (fig. 16).

● Fig. 16 Corte Sur-Norte y alzado del muro norte adosado a la Plataforma 2, cara Este.

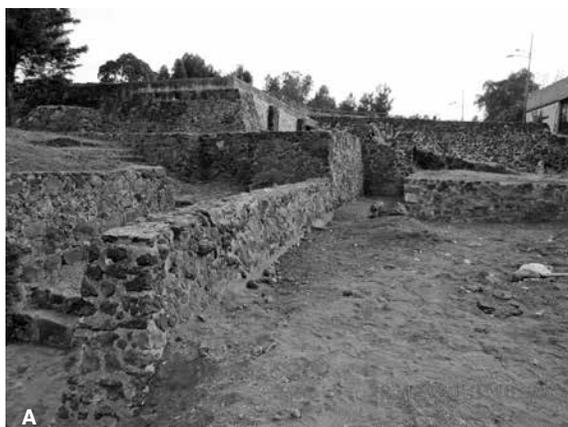
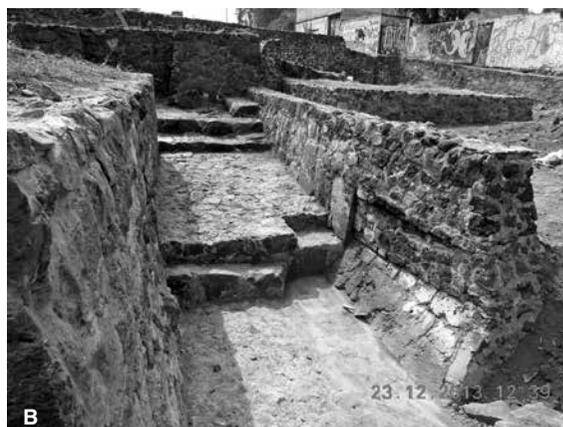
Al limpiar esta parte del muro pudimos observar las diferentes etapas en que había sido restaurado, pues cada una de ellas se diferenciaba por las técnicas con que fueron unidas las piedras, además del rajuelo ya mencionado y que marca la última sección del muro (figs. 17 y 18).

● Fig. 18 Aspecto final del muro oeste de la Plataforma 2, caras oeste y este.

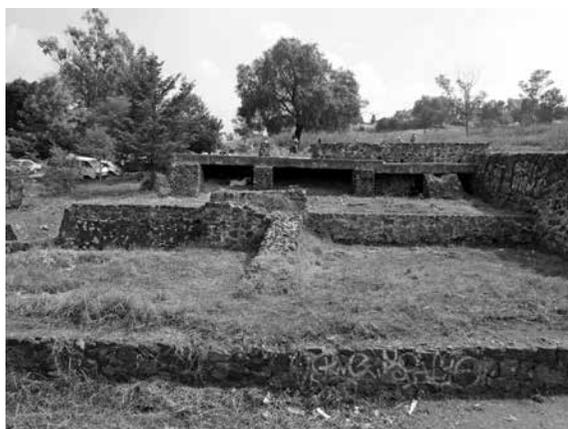
● Fig. 19 Vista general de las 3 plataformas desde el oeste, al fondo se puede observar la ventana arqueológica.

cánica en el centro del área expuesta, y sobre la loza se levantó parte de los muros de la última etapa constructiva del sitio (fig. 19).

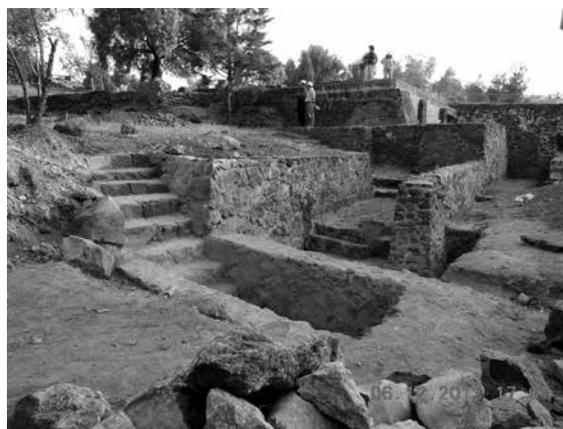
● Fig. 20 Vista general del extremo norte de la Plataforma 3.

Desgraciadamente, la falta de vigilancia provocó que esa ventana fuera utilizada como basureo y refugio para indigentes, por lo cual se propuso clausurarla. En el lado norte de la plataforma se localizó una serie de muros o elementos con diversas características constructivas que conforman el límite norte de este nivel constructivo (fig. 20).

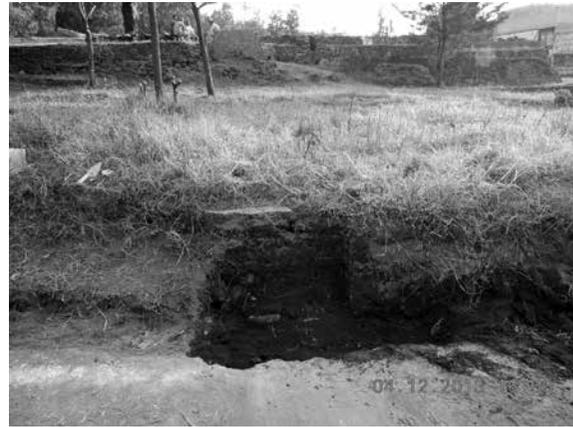
● Fig. 22 Vista general del muro norte de la Plataforma 3, donde se pueden apreciar los diferentes elementos que la componen.

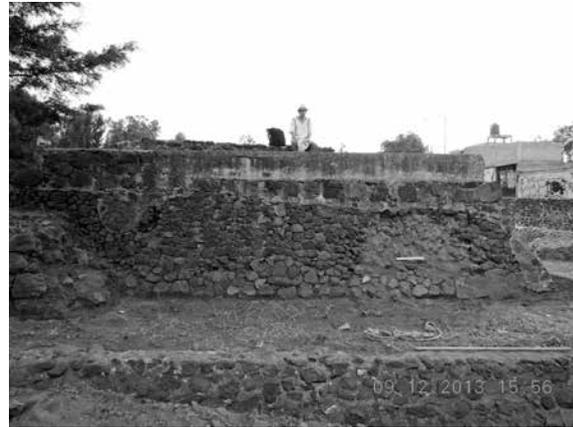
● Fig. 23 Detalle del primer tramo de la sección oeste del muro norte de la Plataforma 3.

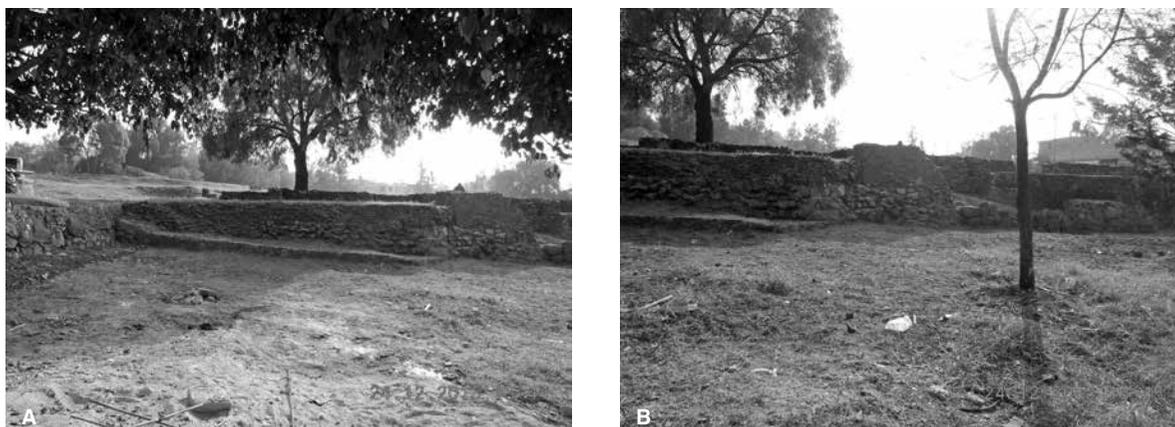
© Fig. 25 Vista panorámica del muro norte de la Plataforma 3, ya restaurado y consolidado.

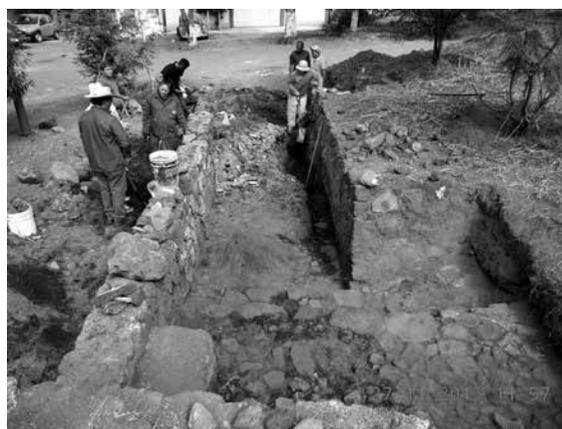
© Fig. 26 Vista general del extremo oeste de la Plataforma 3; en primer plano se observa la escalera 2.

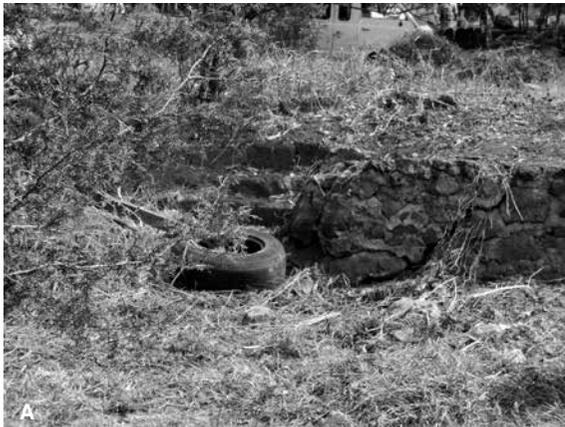
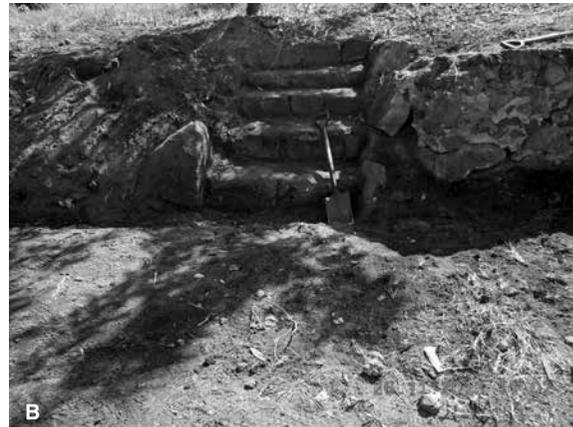
© Fig. 28 Diferentes momentos de limpieza de la escalera 1, donde solamente se observaban 5 escalones de los 9 que la componen.

Se dio ese nombre a la escalera adosada al extremo norte de la Plataforma 4. Cuando se hizo la limpieza de basura y vegetación superficial tan sólo podían observarse cinco escalones; sin embargo, en el levantamiento realizado durante los trabajos a cargo de Nicolás García, en 1998, se descubrieron nueve escalones (fig. 28).

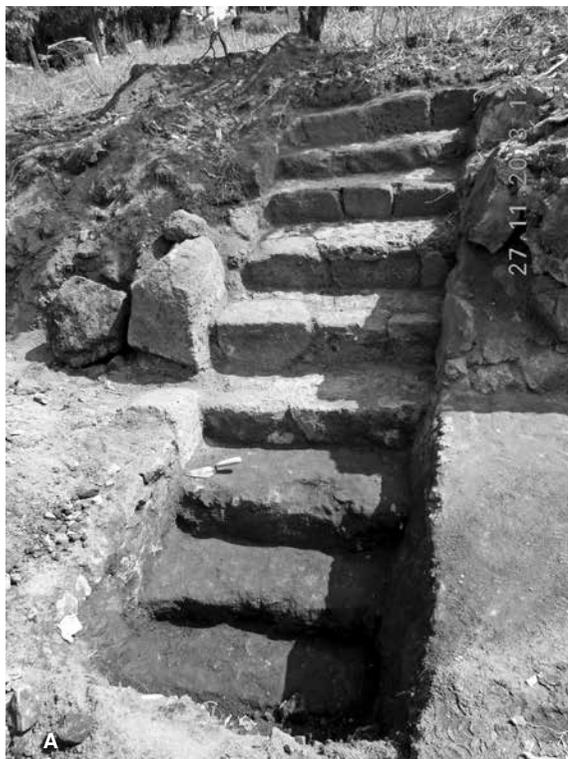
Tanto la escalera como los muros se encontraban en buenas condiciones, solamente requerían limpieza. Cabe señalar que en los trabajos de restauración de alguna de las dos temporadas de trabajo anteriores, los primeros cinco escalones fueron consolidados con cemento y se les incrustaron fragmentos de cerámica (fig. 30).

● Fig. 30 Detalle de la escalera 1, donde se observan los fragmentos de cerámica colocados durante la restauración.

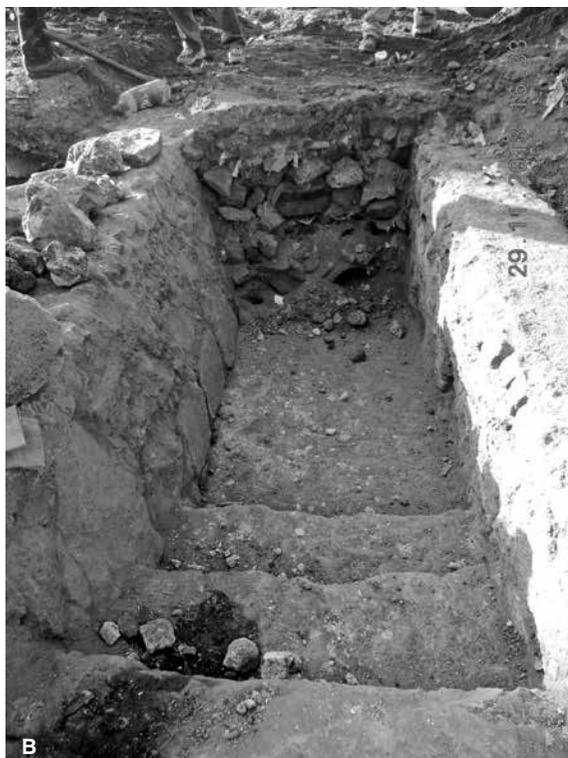
Los trabajos iniciaron con la remoción de la capa de escombros que cubría los restos arqueológicos, y así apareció cada uno de los escalones. Al final se llegó al desplante de la escalera sobre un piso de lajas de piedra unidas con cemento, producto de anteriores intervenciones, se descubrió la escalera completa y fue posible observar los dos muros que la flanqueaban (fig. 29).

● Fig. 29 Escalera totalmente liberada, vista de Oeste a Este y de Este a Oeste.

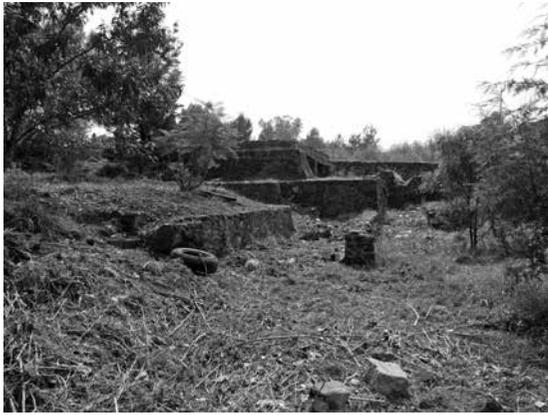
Las condiciones generales de la escalera eran malas, ya que las zonas con escalones, a pesar de tener casi completas las piedras constituyentes, carecían de cementante y estaban a punto de colapsar; las rampas también habían perdido el cementante en algunas áreas y evidenciaban faltantes de piedra. Se consolidaron las juntas y se restituyeron las piedras donde fue necesario (figs. 32 y 33).

● Fig. 31 Vista de Norte a Sur del área de la escalera 2, antes de la limpieza.

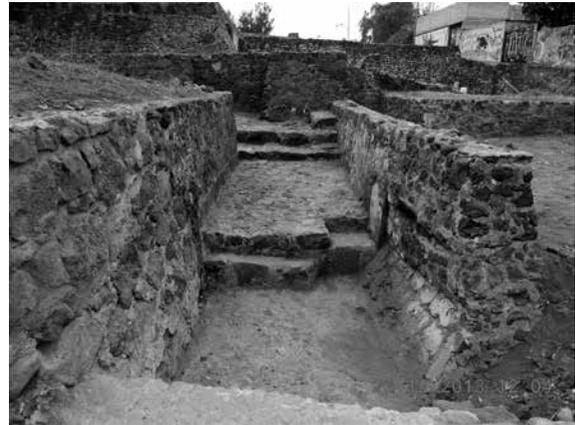
● Fig. 33 Vista general de Norte a Sur de la escalera 2 al terminar la consolidación.

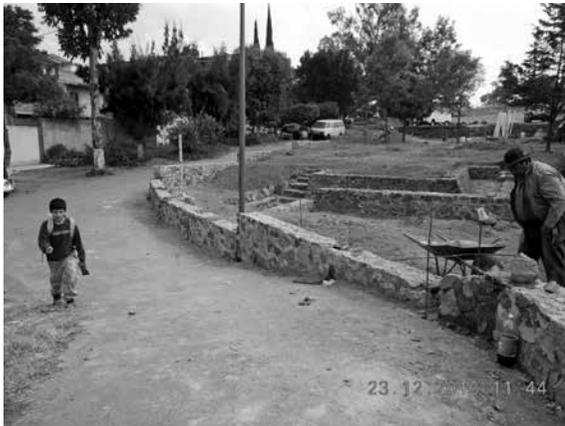
● Fig. 35 Construcción del muro base para la malla ciclónica en el extremo noroeste del sitio.

La construcción del muro perimetral consistió en un muro de 0.40 m de ancho por 0.80 de altura en promedio, con una longitud de 50 m; fue realizado en tramos rectos escalonados de 6 m de largo y su trazo seguía los límites de la calle pavimentada, según se acordó con los vecinos y con las autoridades de la Delegación Iztapalapa.

El muro se inició en el extremo noroeste del sitio, a partir de la esquina norte de la barda que limita en ese extremo el área de vestigios. Para construir el muro se cavó una zanja de 0.30 m de profundidad para cimentarlo; los postes para sujetar la malla ciclónica estaban anclados al muro en tramos de 6 m, para darle resistencia y estabilidad a la malla (figs. 35, 36 y 37).

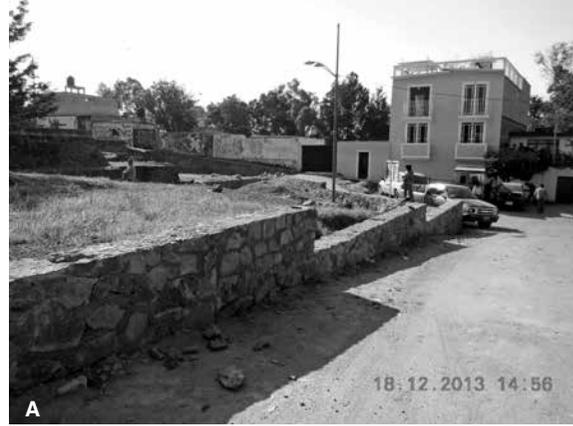
● Fig. 36A Muro de cimentación para la malla ciclónica terminado, en el extremo norte del sitio.

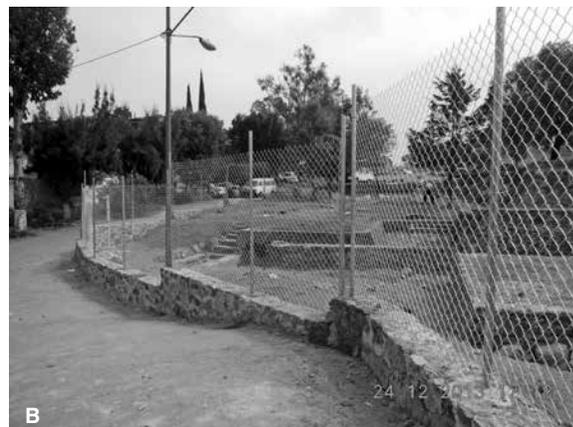
● Fig. 36B Aspecto final del muro perimetral en el extremo noreste de la zona.

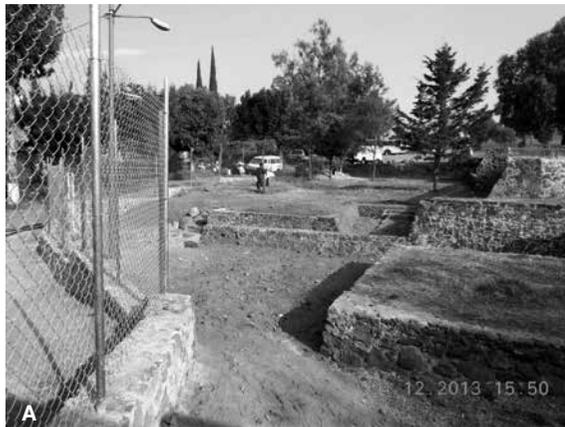
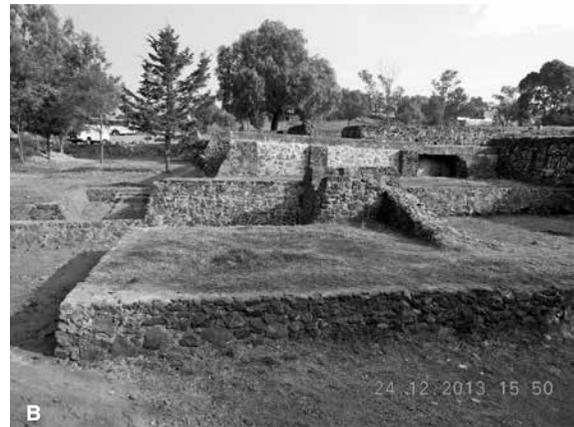
● Fig. 37 Vista general Oeste-Este, final de la temporada de campo 2013.

Con los trabajos realizados en 2013, además de asegurar la preservación de los elementos y la información arqueológica de ese importante sitio, se dignificó y se puso en valor la zona arqueológica de El Santuario, abandonada por más de 15 años, tiempo en que fue convertida en un basurreo por los vecinos, al grado de que ellos mismos habían olvidado sus dimensiones y características. Al colocarse el muro de protección se le dio un nuevo aspecto y se logró que tanto autoridades delegacionales como vecinos del lugar cambiaran su percepción del sitio y los planes de ampliación y trazo de nuevas calles que partirían el sitio al menos en dos secciones (figs. 37 y 38).

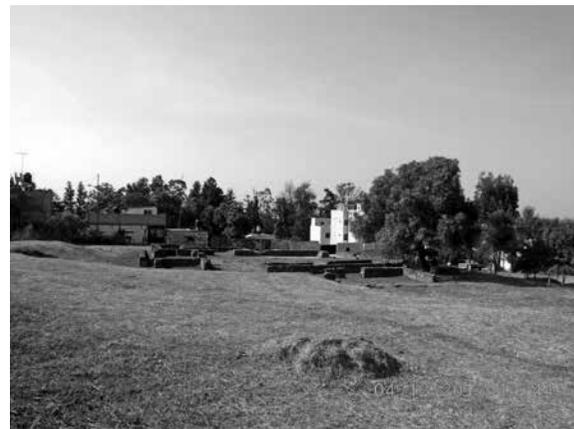
● Fig. 38. Vista del sitio arqueológico desde el extremo este, final de la temporada de campo 2013.
