Alberto Juárez Osnaya
Dirección de Estudios Arqueológicos, INAH
Moramay Estrada Vázquez
Escuela Nacional de Antropología
e Historia, INAH
Gabriela Valenzuela Pérez
Escuela Nacional de Antropología
e Historia, INAH

Secuencia constructiva del edificio de La Comunidad y criterios de conservación y restauración

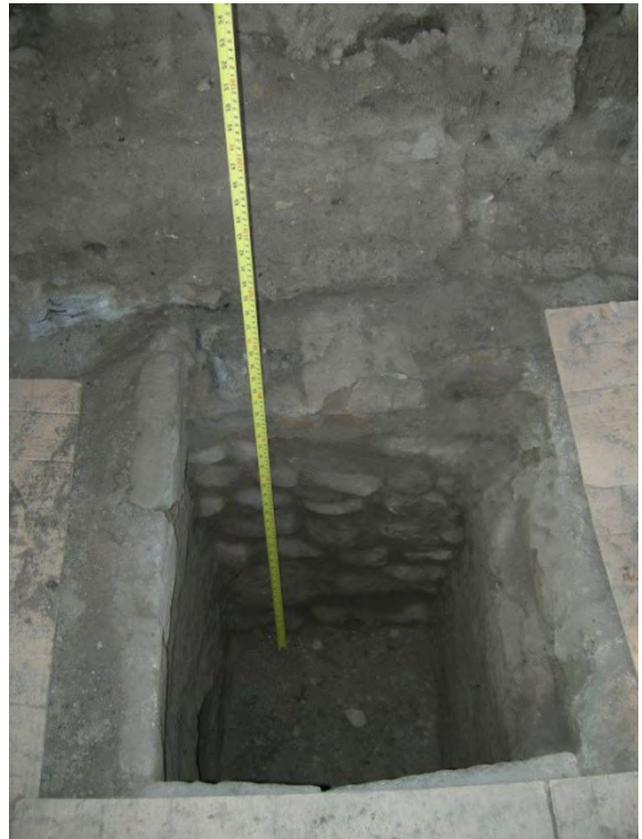
Esta etapa se definió al localizarse un fogón en el descanso del primer cuerpo de la II etapa constructiva, el cual fue considerado inicialmente como una caja de ofrenda. Durante su intervención se aprovechó para realizar una excavación más profunda, con la finalidad de verificar la secuencia estratigráfica definiendo en el perfil sur del pozo un muro de piedra de río que corre en dirección este-oeste, del que no se pudo determinar su arranque por lo reducido del espacio (figuras 3 y 4).

Fig. 3 (der. arriba) Muro en el perfil sur del pozo de sondeo realizado al dismantelar los ladrillos que formaban su piso.

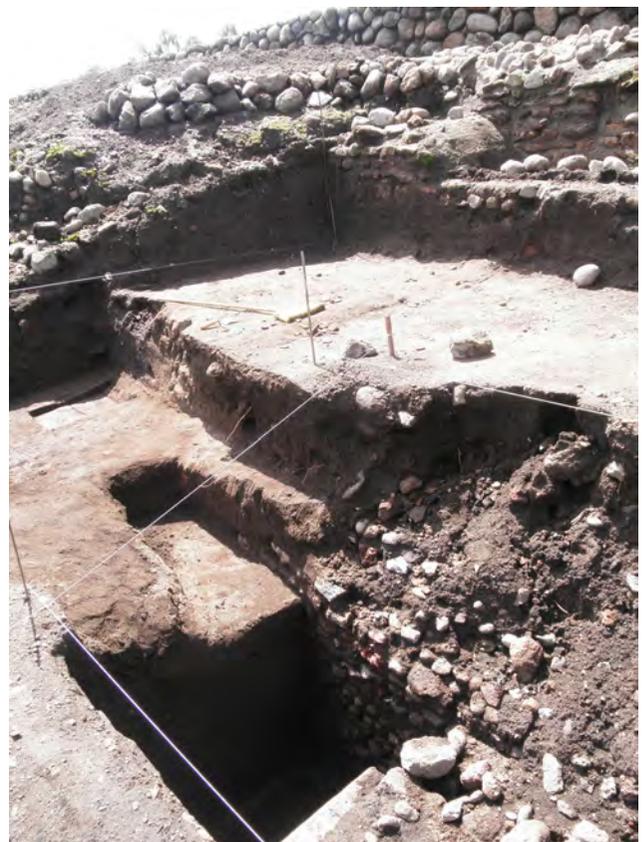
Fig. 4 (der. abajo) Continuación del muro de piedras de río. Al fondo el fogón con las piezas de ladrillo reintegradas. Vista de oeste a este.

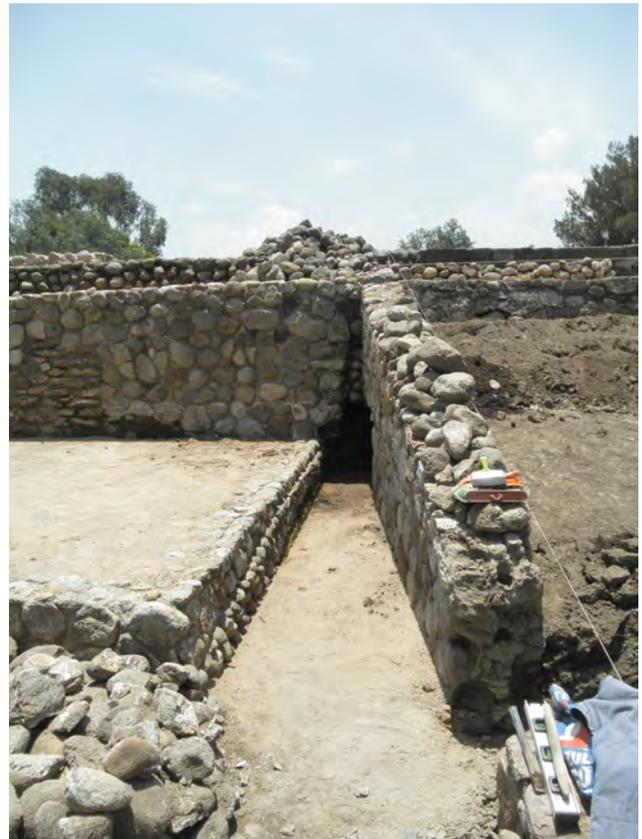
Fig. 5 Cala realizada en la esquina formada por la alfarda norte y el paramento reconstruido. Al fondo, el muro reconstruido que abarca todo el frente de la fachada principal.

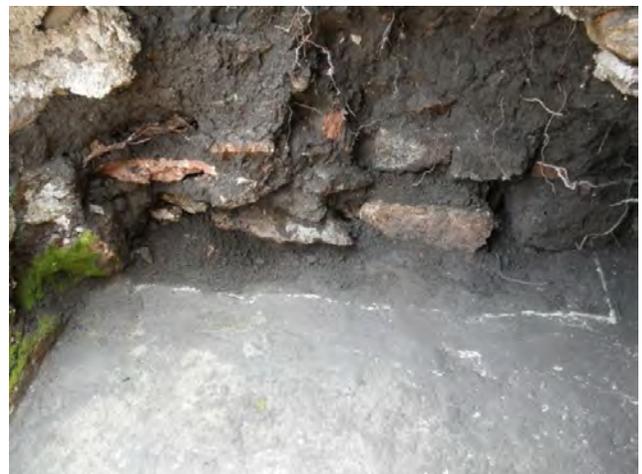
Fig. 6 Detalle del chafalán de piso que indica la continuidad de la "banqueta" hacia el sur, y que después dobla hacia el este, formando el corredor de acceso. Vista de oeste a este.

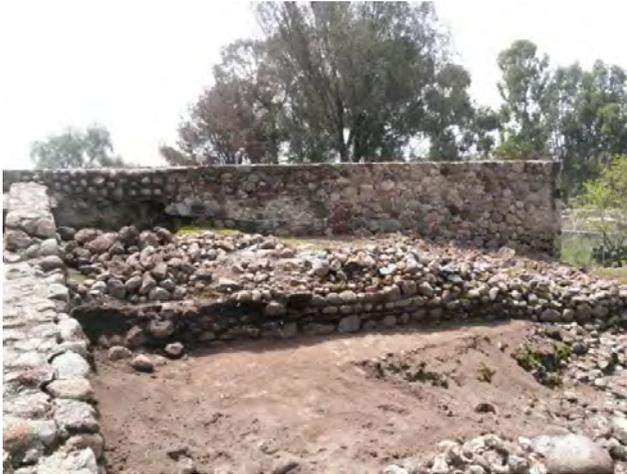
⁵ La fachada principal, lado sur, ha sufrido una fuerte erosión y derrumbe del relleno; sin embargo, en ella fue posible definir los restos del desplante del muro medianero y piso exterior del recinto superior.

Fig. 7 Fachada principal lado sur. Muro lateral sur de las habitaciones del recinto superior, el piso corresponde al descanso del primer cuerpo, vista de oeste a este.

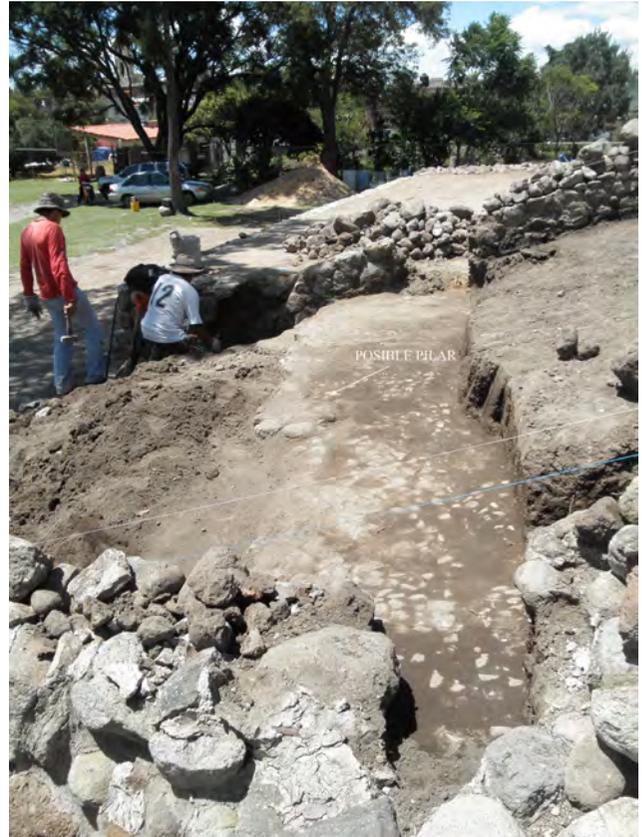
Fig. 9 Huella de probable pilar. Vista de sur a norte.

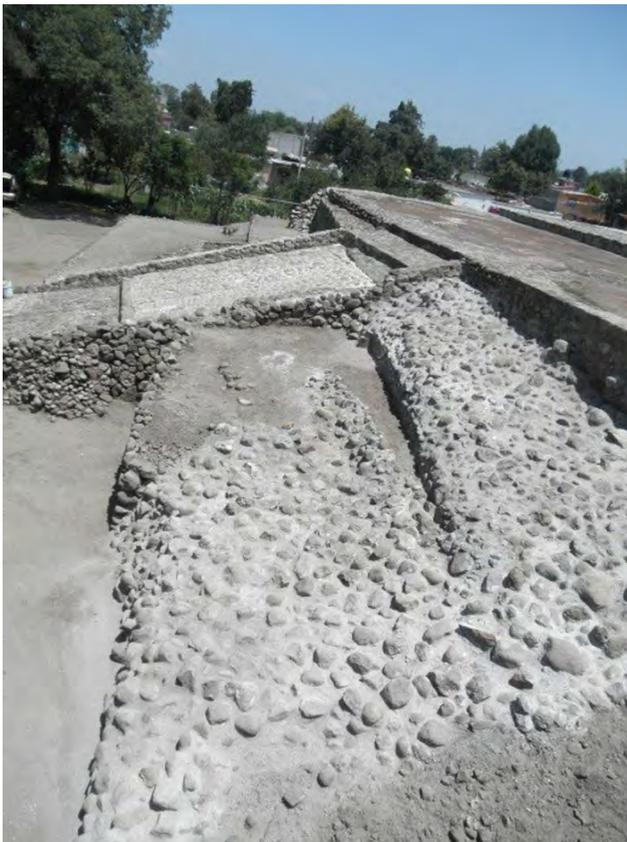
Fig. 8 Vista general del paramento y piso. En la foto se puede observar el término del muro hacia el norte formando una esquina. Vista de sur a norte.

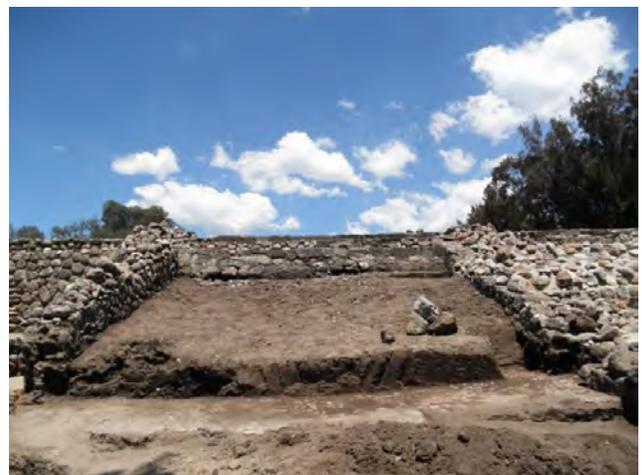
Fig. 10 La imagen muestra como el piso se prolonga dentro del relleno de tierra y por debajo de las alfardas de la rampa de acceso. Vista de oeste a este.

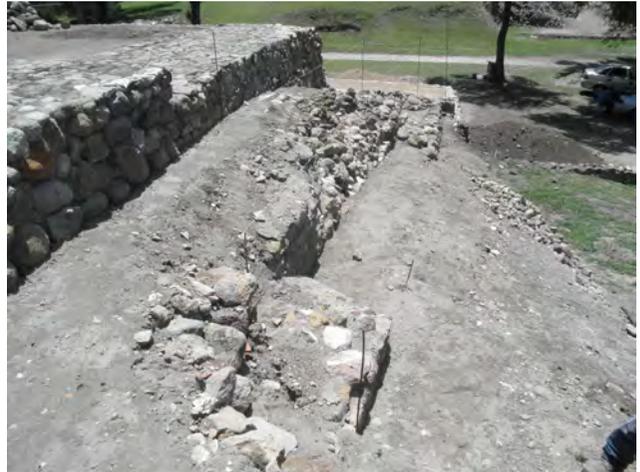
Fig. 11 En orden ascendente, descanso del segundo cuerpo y muro perimetral de las habitaciones del recinto superior. Vista de este a oeste.

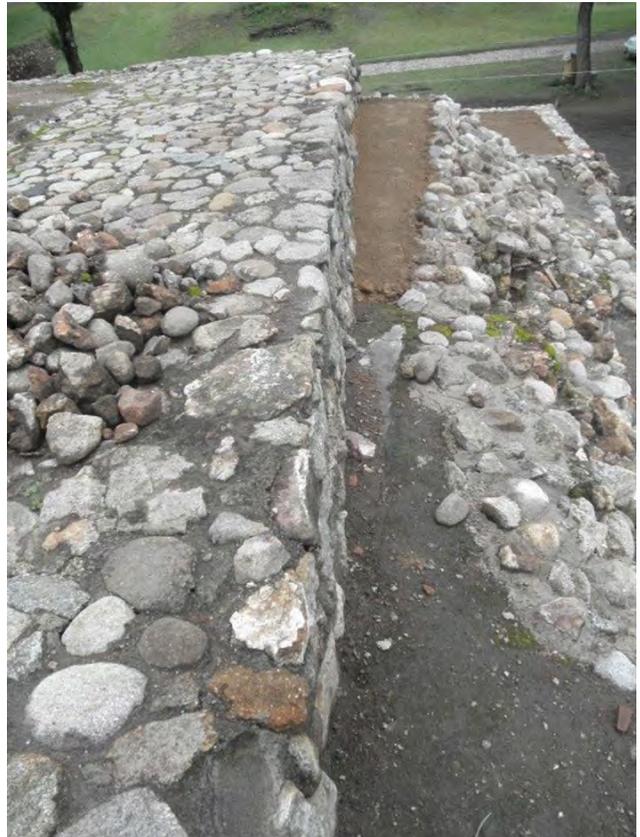
Fig. 12 Restos de piso en la esquina NW del edificio. Corresponde al recinto superior.

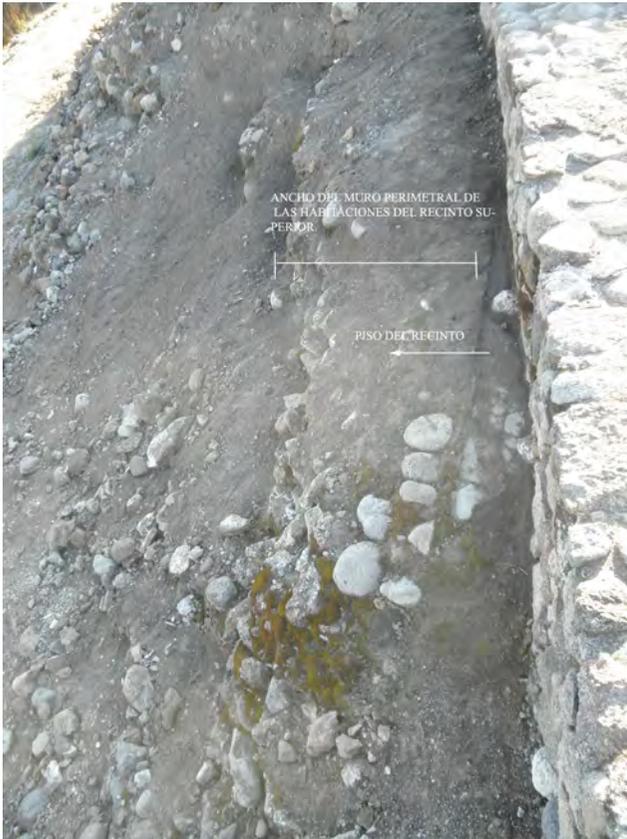
Fig. 13 (izq. arriba) Piso del recinto superior y grosor del muro perimetral norte de las habitaciones. Vista de oeste-este.

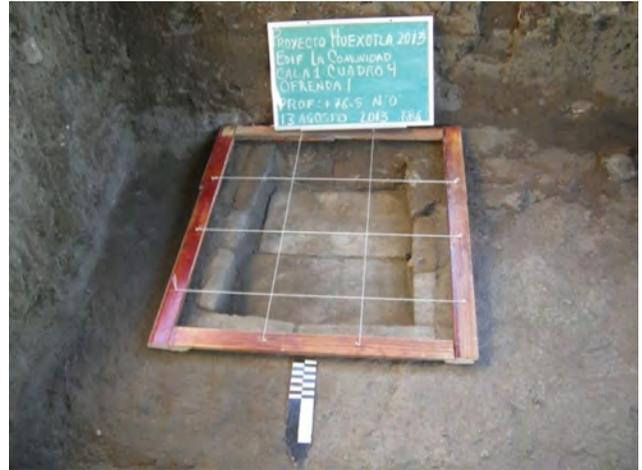
El descanso del primer cuerpo en la fachada norte presenta un fogón⁷ hecho con ladrillos en buen estado de conservación. El piso del fogón lo forman dos grandes tabiques (de 46.50 x 28.50 centímetros y de 41.00 x 26.00 centímetros), y su perímetro (este, norte y oeste) por pequeños ladrillos —tres, dos y tres respectivamente—; el lado sur es el coronamiento del muro de la etapa I, el cual conserva parte de su recubrimiento de estuco⁸ (figuras 15 y 16).

Fig. 15 Fogón descubierto en el primer cuerpo de la fachada norte del edificio. Vista de norte a sur.

Los sillares de tezontle que forman los tres fogones no estaban a nivel y presentaban fracturas y desplomes principalmente; como piso tenían piedras sin acomodar. En los fogones situados al norte y al sur les faltaban algunos sillares y éstos habían sido sustituidos con piedra pegada con cemento gris y arena. Se desalojó el material acumulado y se niveló en terreno para poner a paño los sillares desplomados y reponer las piezas faltantes. Una vez puestos a paño y a nivel los sillares, se colocó una gruesa capa de tepetate; para obtener una mejor compactación, dicha capa se humedeció y apisonó. El tepetate, aparte de sellar satisfactoriamente y controlar la humedad, se integra estética y armónicamente.

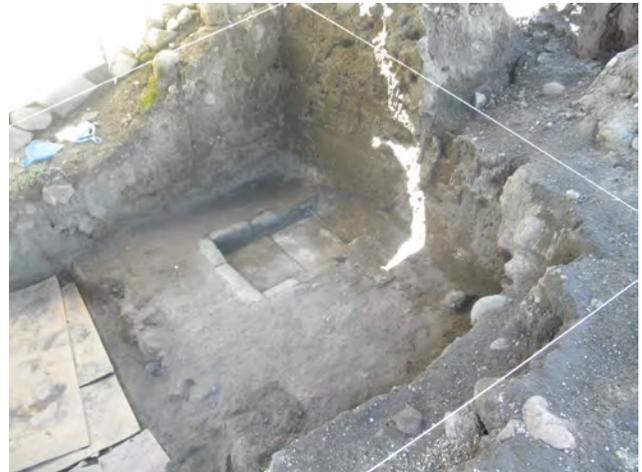
Fig. 16 Panorámica general del fogón. Vista de oeste a este.

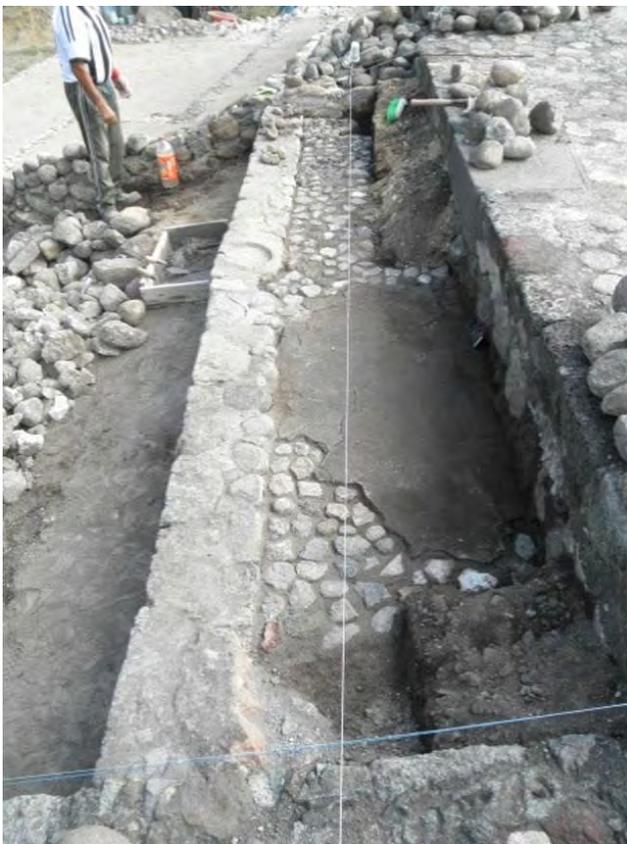
Fig. 14 (izq. abajo) Esquina opuesta de la figura 12. Restos de piso del recinto superior en la fachada principal. El muro a la izquierda es una reconstrucción que no corresponde con la esquina noroeste de la foto anterior. Vista de sur a norte.

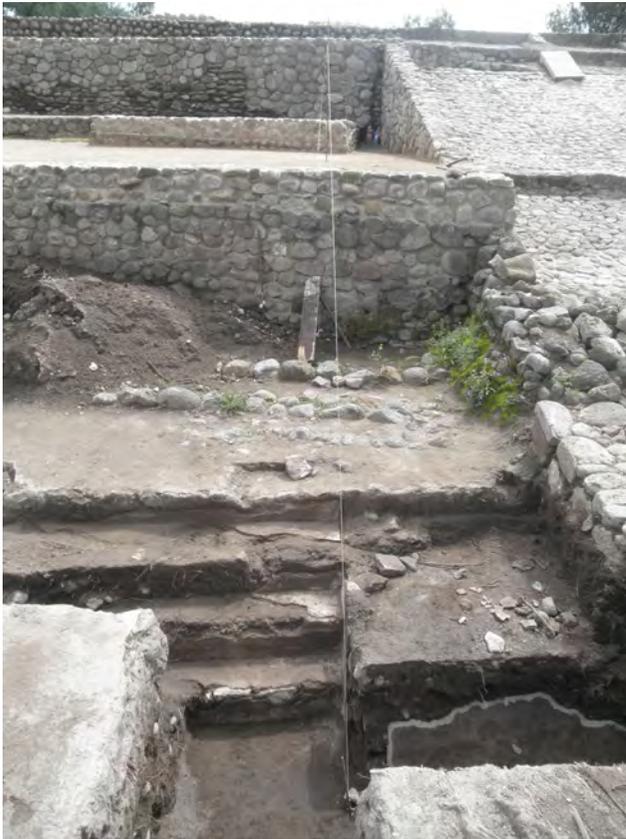
12 Los peldaños de la escalinata central y laterales se encontraron prácticamente destruidos y en pésimo estado de conservación.

Fig. 23 Restos de la escalinata lateral y alfarda norte de la escalinata central. Vista de oeste a este.

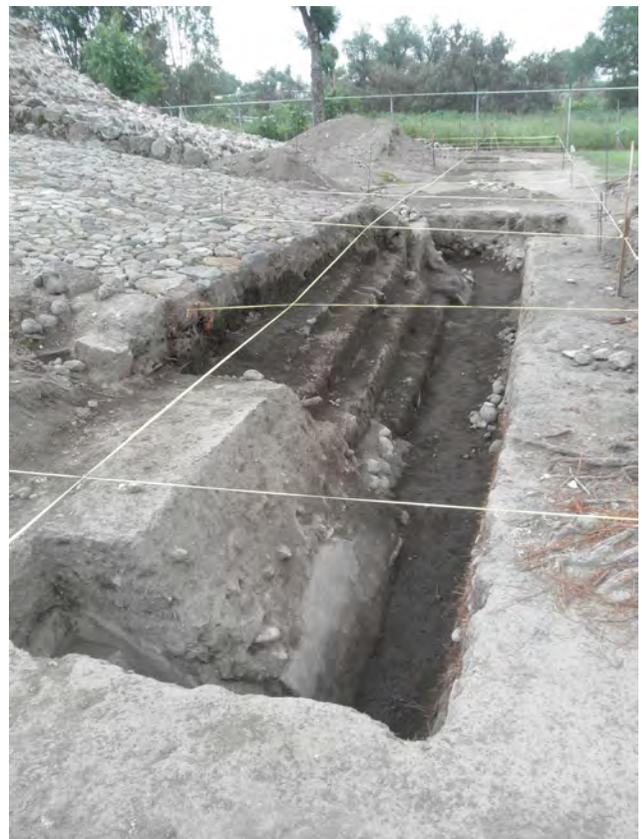
Fig. 24 Panorámica general de la escalinata central delimitada por alfardas. Vista de norte a sur.

durante el Posclásico tardío. Afirmamos esto porque las aristas de la escalinata central y de las alfardas no se empatan, sobresalen ligeramente. Esto demuestra que la escalinata central no era corrida hasta el recinto superior, dado que la poca inclinación que tienen las alfardas haría, conforme ganaran altura, que no guardaran proporción con los escalones; éstos formaban parte de la plataforma sobre la que desplantaba el edificio; es decir, aquéllos sólo llegaban al descanso de ésta (figuras 23, 24 y 25).

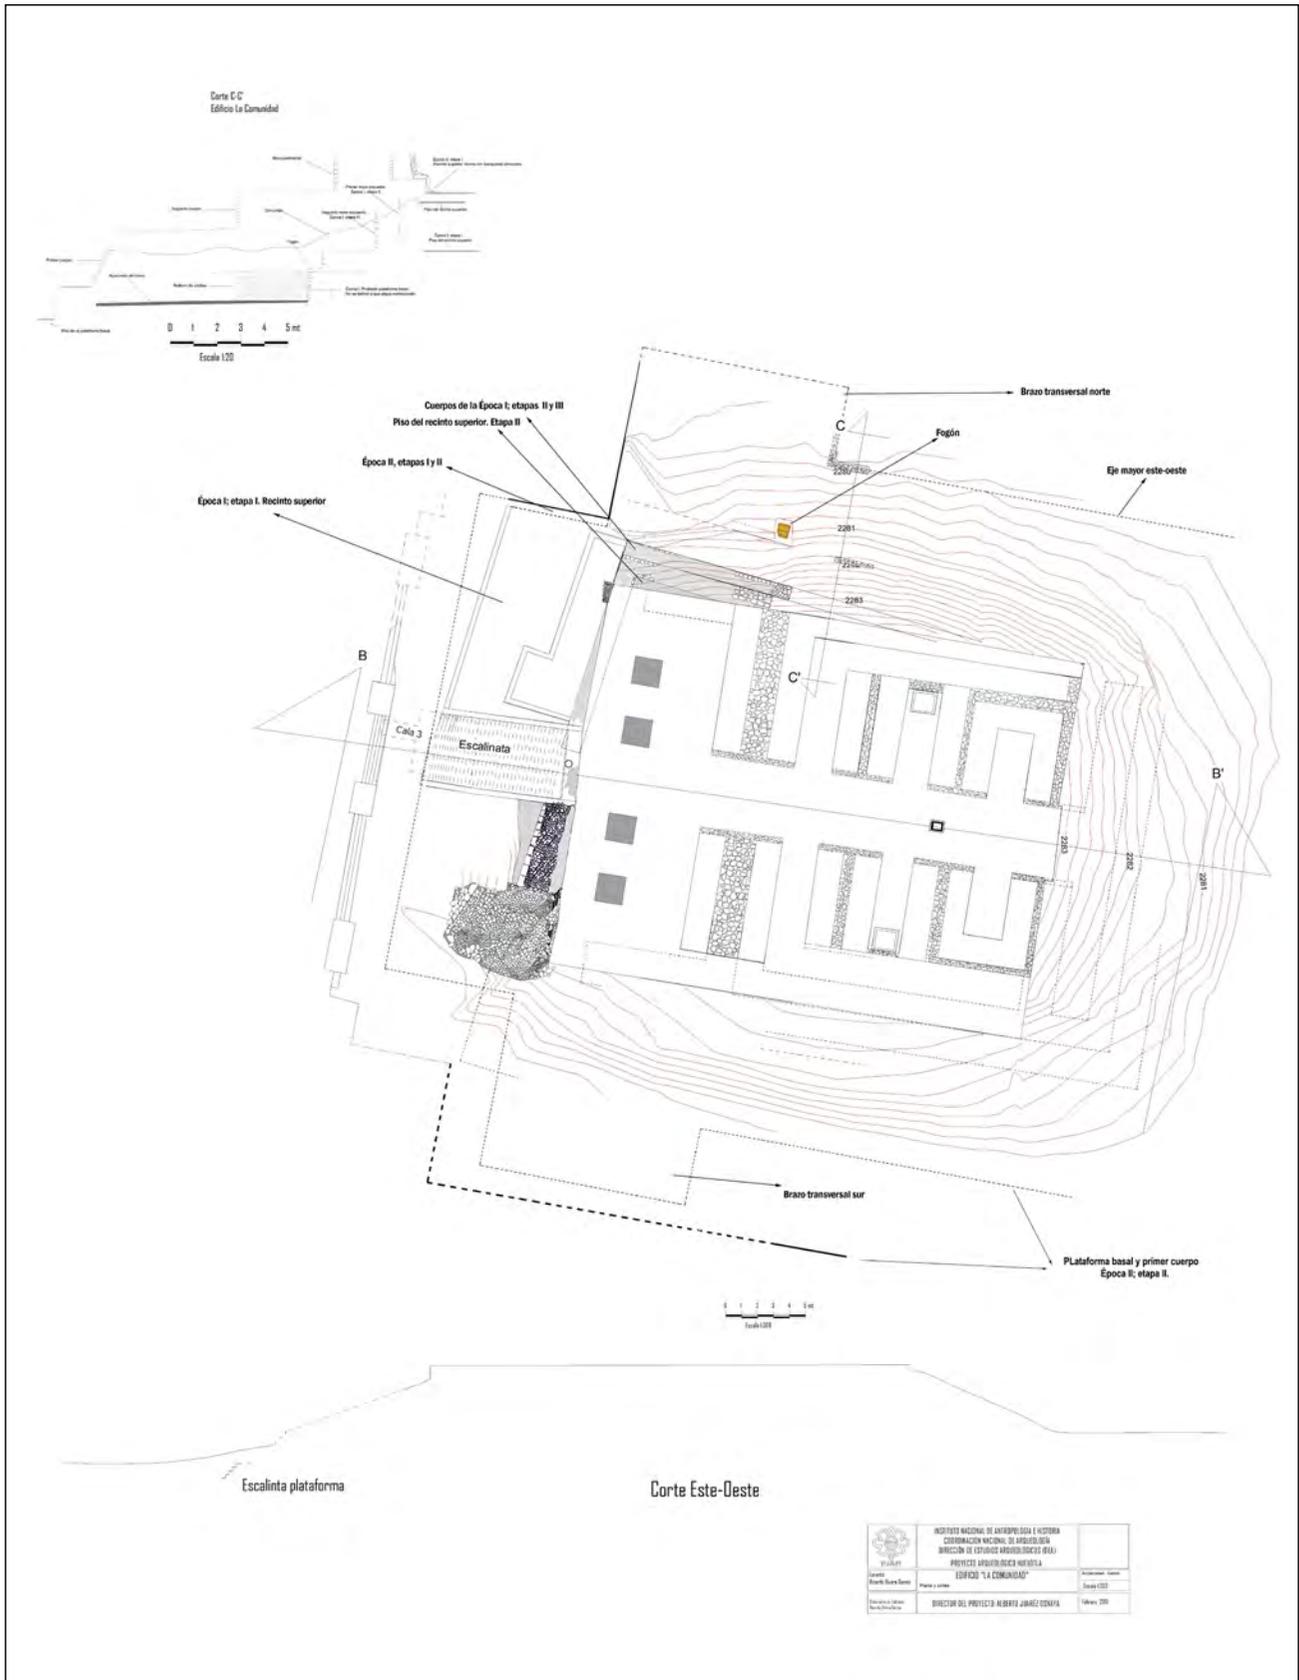
La esquina SW de la plataforma se encontró en muy mal estado de conservación pero se logró precisar un juego de ángulos remetidos y en saliente muy característico de los edificios en Huexotla en su última etapa constructiva. Después de la alfarda sur, el paramento hace un ángulo de 90° hacia el este (1.00 metros), y se pierde su continuidad debido a la remoción del relleno. Sin embargo, tomando como referencia el núcleo expuesto, seguramente el alineamiento debió hacer un vértice hacia el sur para posteriormente continuar nuevamente hacia el este. Es importante mencionar que ya no se pudo registrar la continuidad de la escalinata lateral norte debido a la alteración y destrucción que ha sufrido toda el área (figura 26).

Fig. 26 (plano 2) Dibujo de planta del edificio y cortes del edificio. Dibujó y digitalización Ricardo Rivera García y Alberto Juárez Osnaya .

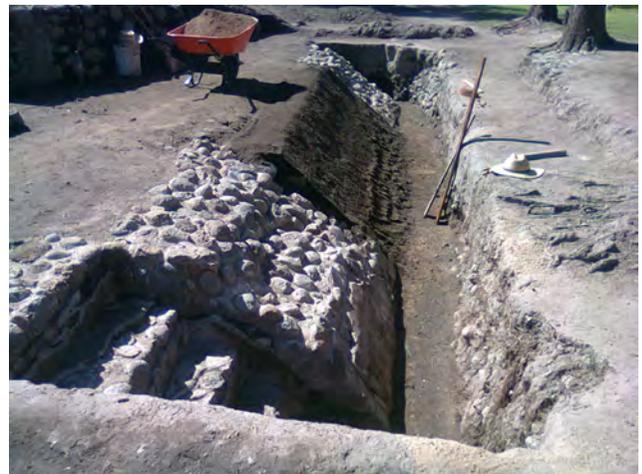
Fig. 42 Proceso de trabajo. Vista de sur a norte.
