Rehabilitación estructural de la fachada y del sector poniente de la cubierta del templo de San Luis Obispo de Tolosa Pueblo de San Luis Tlaxialtemalco, delegación Xochimilco, Ciudad de México

Palabras clave: comportamiento, sísmico, hundimiento, seguridad y rehabilitación.

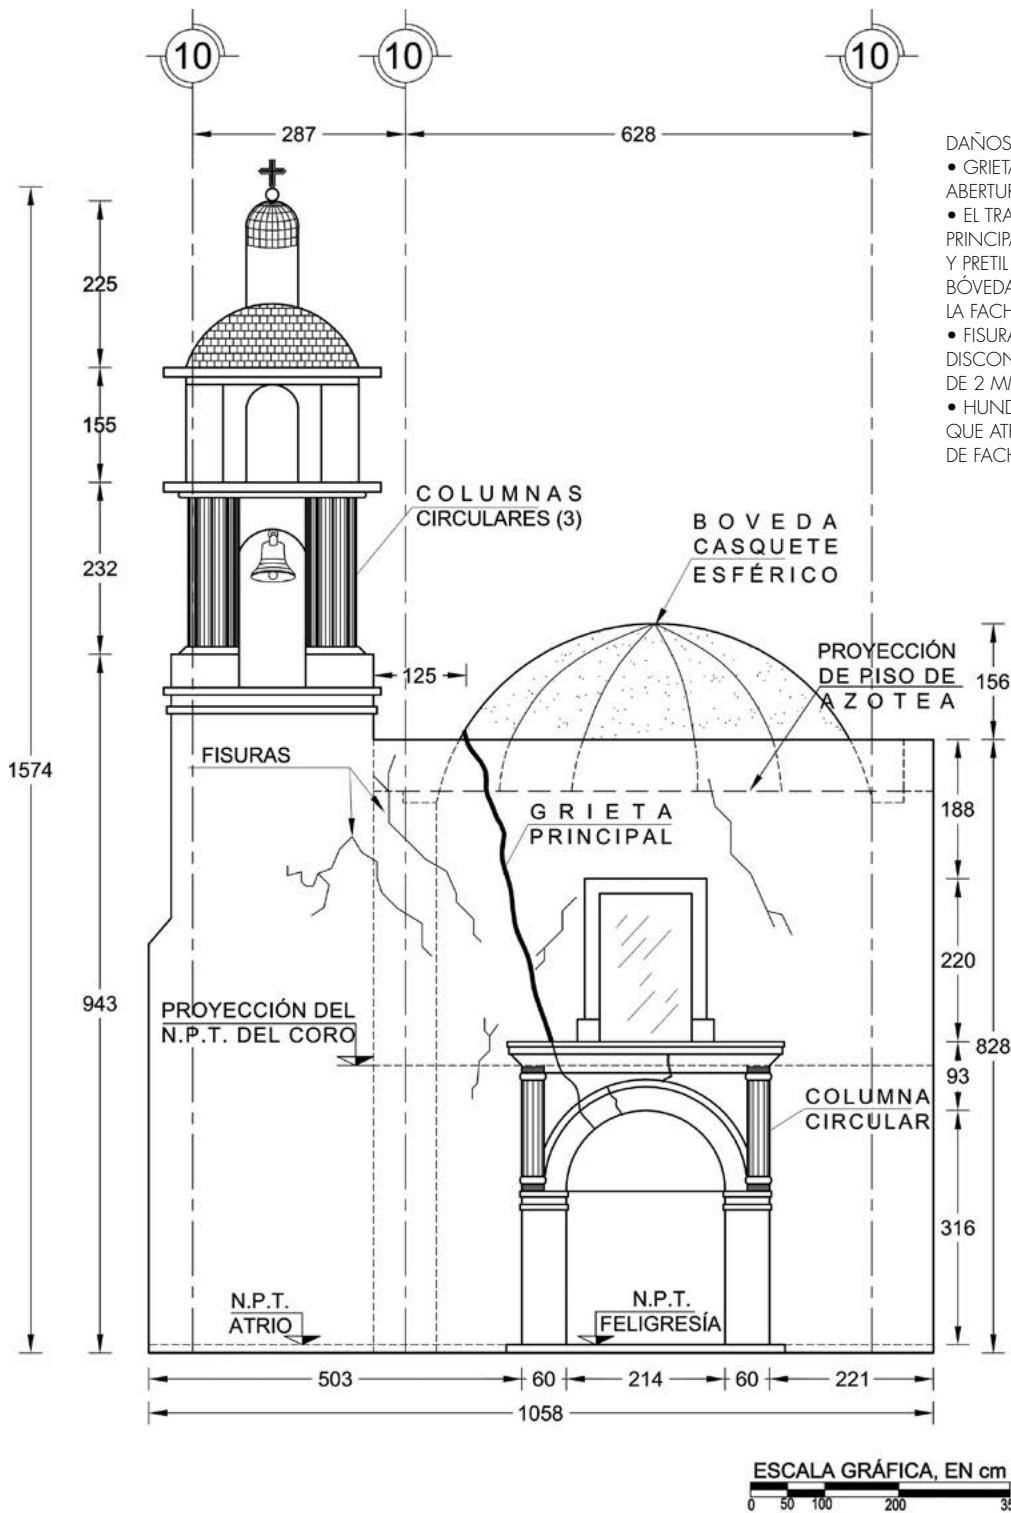
VISTA A-A'

Figura 5. Levantamiento dimensional de la fachada. Dibujo elaborado por Rogelio Vargas Villanueva, 2014.

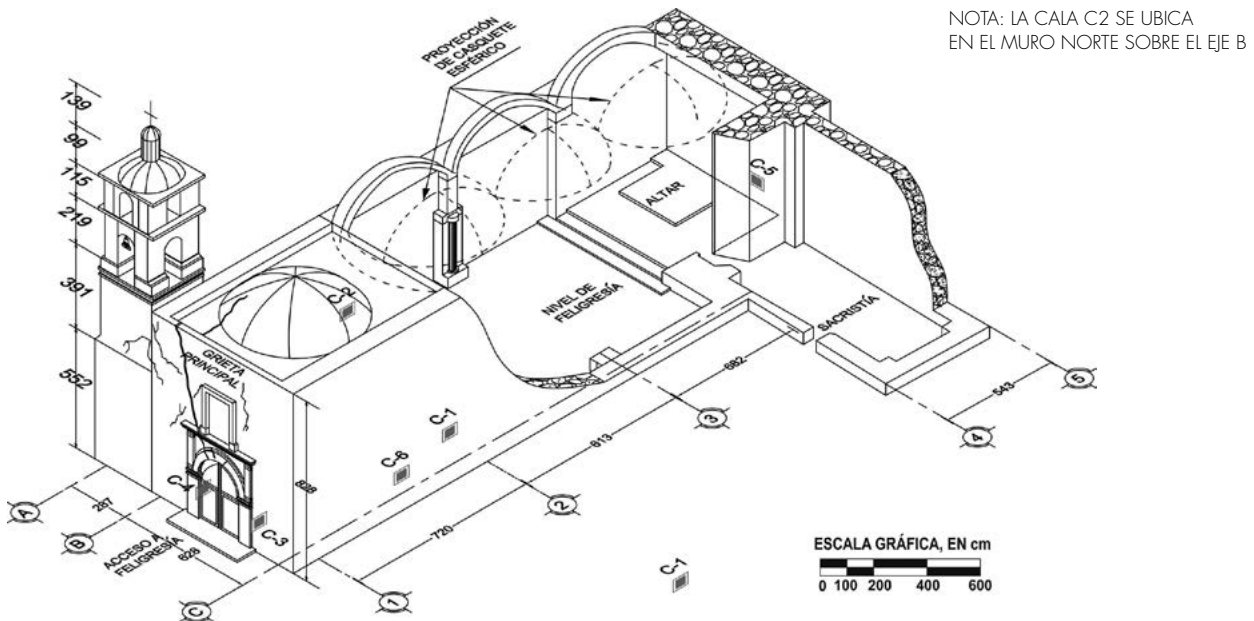
Con el propósito de conocer el tipo y calidad de los materiales y espesor de los elementos que constituyen el templo de San Luis Obispo, se realizaron calas en sitios selectivos de muros, cuya ubicación se indica en la figura 8.

Figura 8. Ubicación de calas para obtener información de carácter estructural. Dibujo elaborado por Rogelio Vargas Villanueva, 2014.

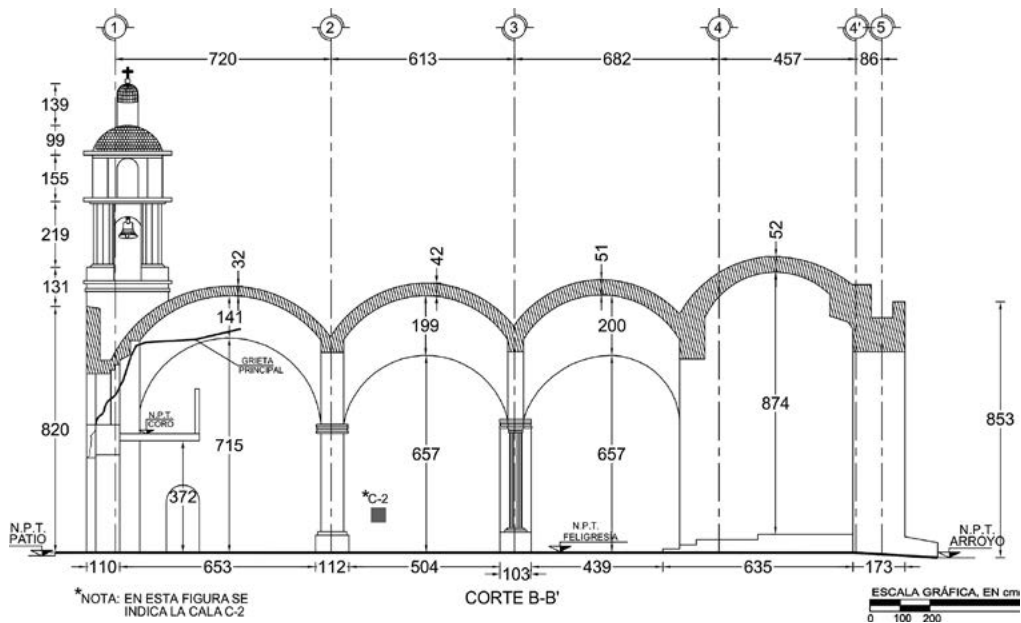
Los resultados de las calas que se muestran en la figura 9 permitieron confirmar que los muros de la edificación están constituidos por fragmentos de roca volcánica (basalto) con tamaños de diámetro equivalente de 10 a 15 cm, cementados con lodo (limo arenoso). El espesor de los muros es de 65 a 70 cm, y conviene aclarar que en la franja superior del muro

norte, adyacente al pretil perimetral sobre el eje A, se advierte un tamaño mayor de bloques de basalto y otro tipo de junteo entre ellos, que puede estar asociado a otra etapa de construcción diferente a la original.

Figura 9. Corte en alzado del templo. Dibujo elaborado por Rogelio Vargas Villanueva, 2014.

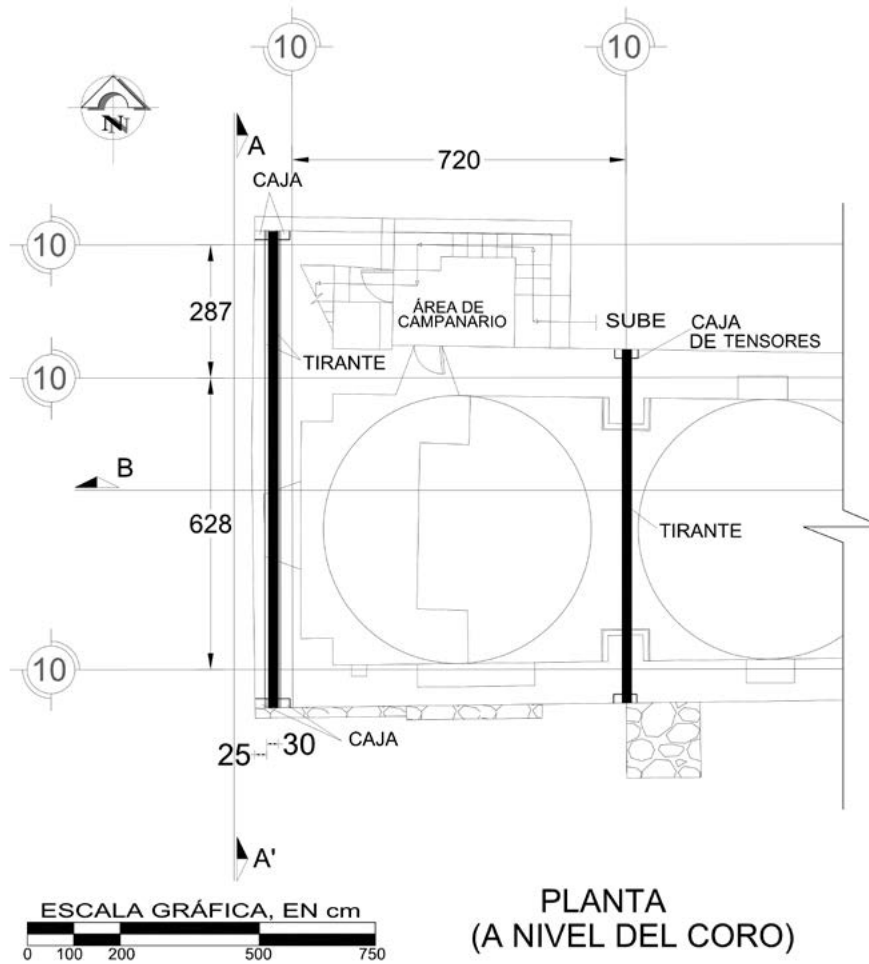
Figura 14. Distribución de tendones. Dibujo elaborado por Rogelio Vargas Villanueva (IESA), 2014.

Los resultados obtenidos en el análisis estructural indican que en un sismo se presentan esfuerzos de tensión en la mampostería en la franja adyacente al campanario y que corresponde justamente con la zona de grietas y fracturamiento. Conviene señalar que en este tipo de edificaciones de carácter histórico y de mampostería a base de fragmentos de basalto de tamaño reducido, la capacidad a la tensión de los elementos es prácticamente nula por las consideraciones expresadas.

Considerando los resultados del análisis y la concordancia con los daños físicos en el sitio, se recomendó la colocación de un grupo de tres tensores; dos de ellos en la fachada y un tercero sobre el eje 2 cercano a la misma fachada (figuras 14 y 15). Los tensores consisten en torones de diámetro de 1.25 pulgadas de acero SAE 9840 con un esfuerzo de fluencia (f_y) mínimo de 7400 kg/cm², placas de acero American Society for Testing and Materials (ASTM). A36 con un

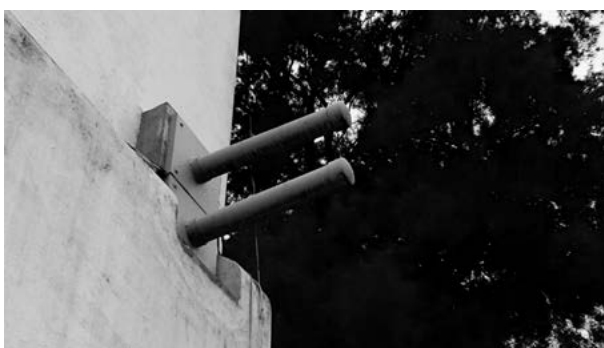
Figura 21. Caja de sensores sobre el eje 1 para tomar fuerzas de tensión en el muro de la fachada. Fotografía de Rogelio Vargas Villanueva, 2015.

En las aristas de medición ubicadas sobre el eje 2, donde también se colocó una línea de sensores, se reportó un comportamiento análogo: reducción del desplomo en el eje norte de -7mm e incremento en el lado sur de +5 mm. Asimismo, después de la colocación de los sensores se reporta una condición de estabilidad (figuras 20 y 21).
