Criterios de intervención estructural en los inmuebles dañados por los sismos

José Luis Sánchez Martínez

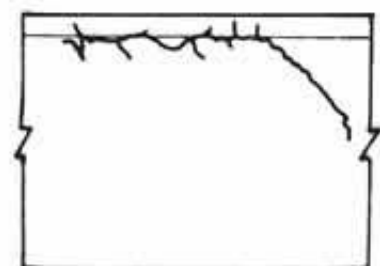
EN MURO INTERMEDIO

Muros.—Grietas y degradación en estos elementos estructurales construidos con adobe, tepetate, tabique, tezontle o la combinación de estos materiales. En este caso, dependiendo del material y tipo de grieta, se recomendó desde la inyección de concreto hasta el cocido de muros, con el objeto de consolidar el elemento dañado y de restituir su comportamiento inicial de trabajo.

Fig. 4. Muros deteriorados

Ejemplo de ello son los muros de adobe que presentaban fisuras o grietas, en las cuales se sustituyó el material dañado por material nuevo o se consolidó inyectando mezcla y rajue-

En los cruces de muros de adobe que estaban separados y dañados se traslaparon, en forma alterna, las piezas que concurren al muro, con material similar. También, se colocaron escuadras de cadenas de concreto en los cruces de muros de adobe con muros de piedra o tabique, con el fin de amarrarlos y evitar su separación. Los muros mixtos, compuestos de diversos materiales, se consolidaron inyectando lechada con mangueras.

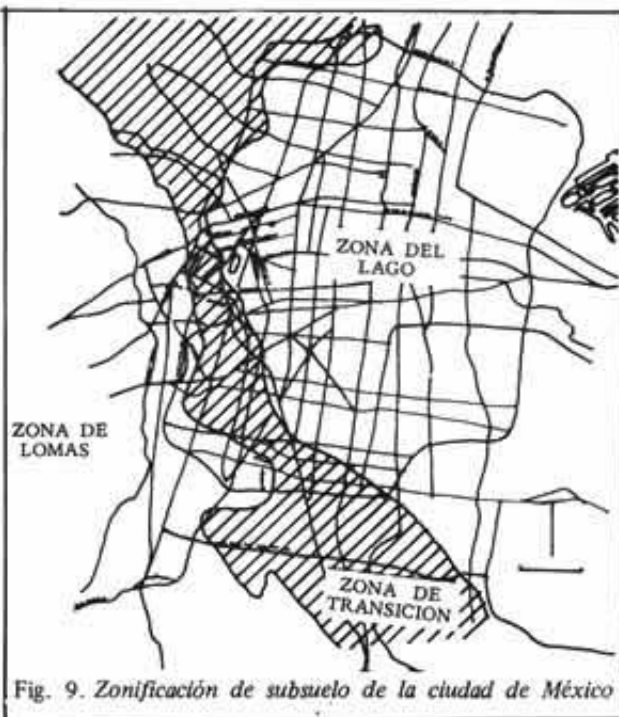
Fig. 9. Zonificación de subsuelo de la ciudad de México

El suelo de la ciudad de México, constituido por una serie de estratos arcillosos extraordinariamente deformables, que descansan, a distintas profundidades, en depósitos mucho más rígidos (figuras 9, 10 y 11), es una estructura que, en amplias zonas, vibra con un periodo natural cercano a los dos segundos (figura 12).

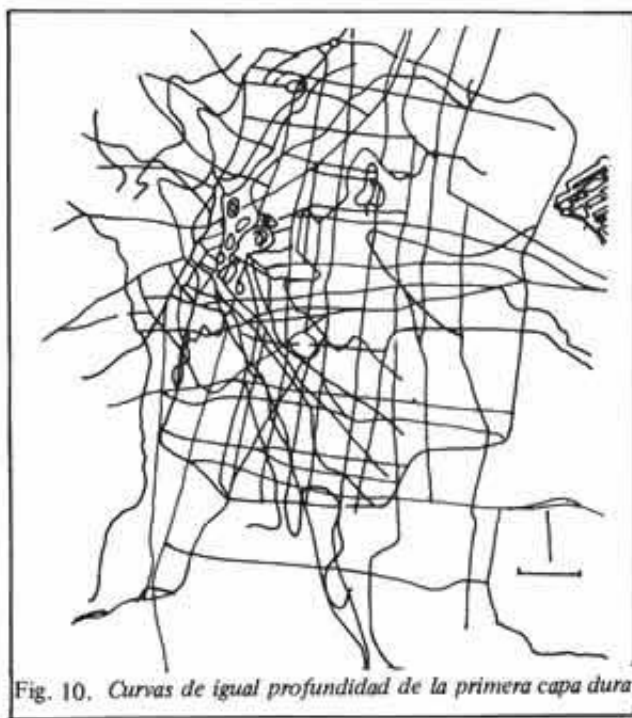
Fig. 10. Curvas de igual profundidad de la primera capa dura

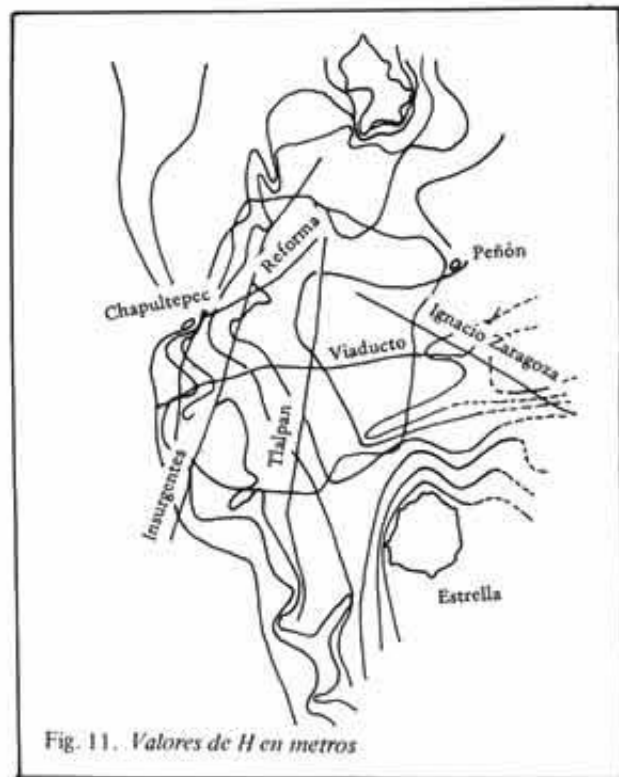
Fig. 11. Valores de H en metros

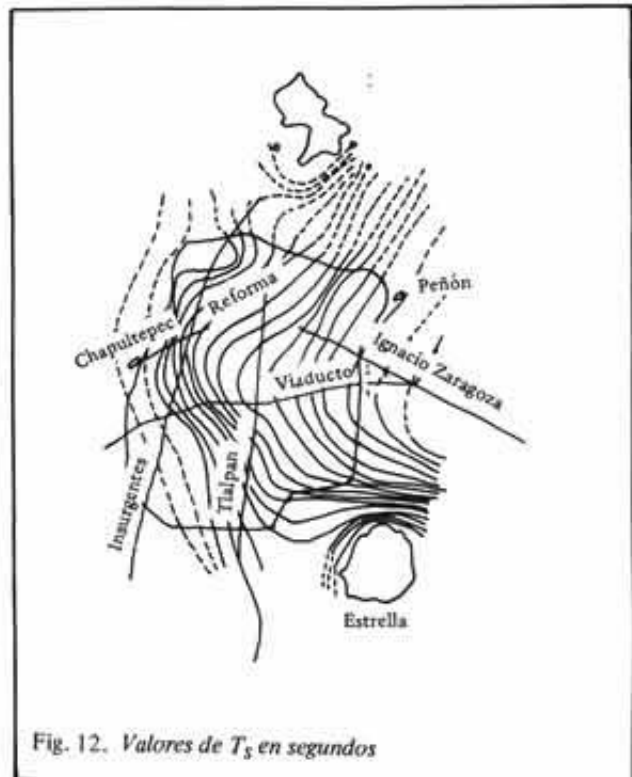
Fig. 12. Valores de T_5 en segundos

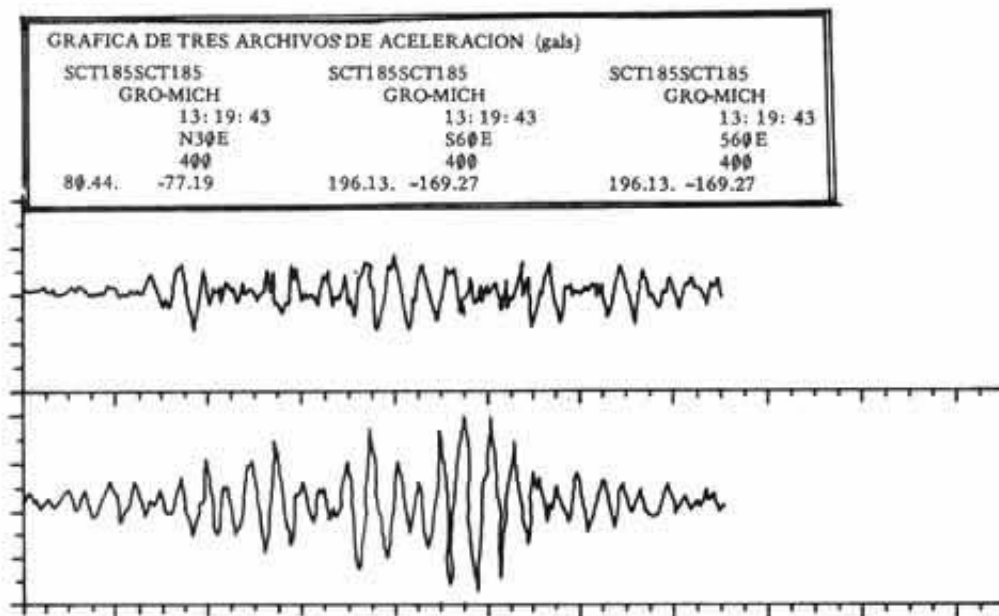
Fig. 13. Aceleraciones calculadas en direcciones N30E y S60E a partir de las componentes NS y EW registradas.

Cuando esta estructura se ve excitada por vibraciones que tienen también un periodo natural dominante de aproximadamente dos segundos, como es el caso de las que ocurren como resultado de los sismos que, originados en la costa del Pacífico, se hacen sentir en la ciudad de México (figuras 13 y 14), entra a una condición cercana a la resonancia, produciéndose ampliaciones muy notables del movimiento que originalmente llega y que dan lugar, en la superficie del terreno, a amplitudes y aceleraciones de gran magnitud. Aquellos edificios que, colocados sobre este terreno, tengan también un periodo fundamental de vibración similar al del suelo amplifican aún más el movimiento, llegándose a condiciones que, en ciertos casos, difícilmente pueden ser resistidos por ellos, aun en el caso de que cuenten con resistencias notablemente mayores a las que son usuales.

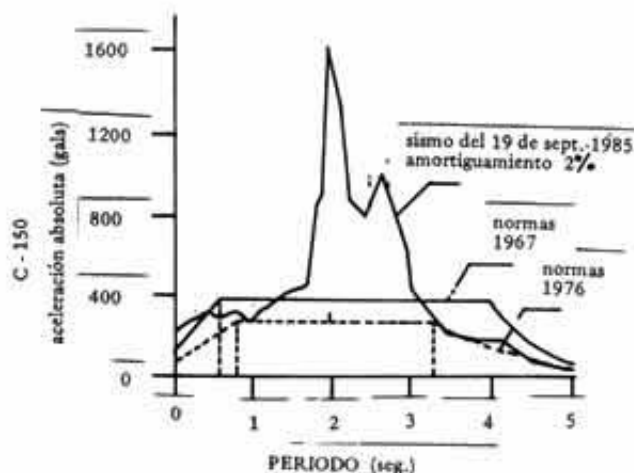
Fig. 14. Espectros comparativos

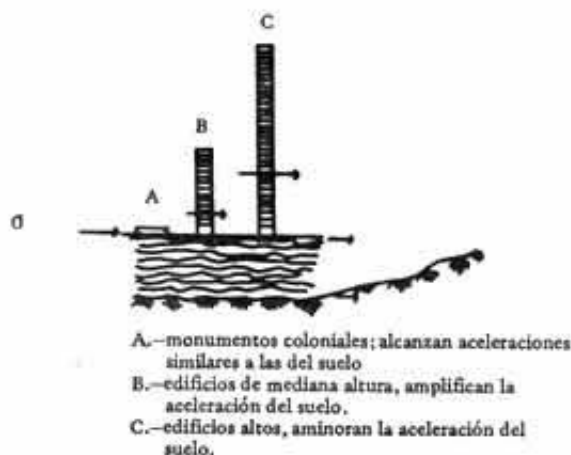
rígidas que se mueven con el suelo, ni en edificios de gran altura en los que las aceleraciones que llegan a actuar pueden ser aún menores que las del propio terreno (figuras 6 y 7), pero si se presentan en edificios de altura mediana, es decir, los que tienen de seis a quince pisos, como es el caso de las construcciones que se desplomaron en las áreas más afectadas (figura 15).

Fig. 15. *Comportamientos estructurales típicos*
