Posta de color y tiempo. La recuperación de la pintura mural exterior en el camarín de la Virgen de Loreto

A partir de los vestigios de pintura mural encontrados en el Proyecto de Restauración del Camarín de la Virgen de Loreto, se llevó a cabo la recuperación del discurso pictórico de este inmueble. La justificación y procedimiento se establecieron con base en el análisis de los vestigios y las pruebas de reintegración. La recuperación del color y la forma en el exterior del camarín busca reintegrarle al inmueble la protección, lectura y vista que tenía en el siglo XVIII, cuando la Compañía de Jesús lo concibió como parte del discurso de capillas de la Casa de Loreto.

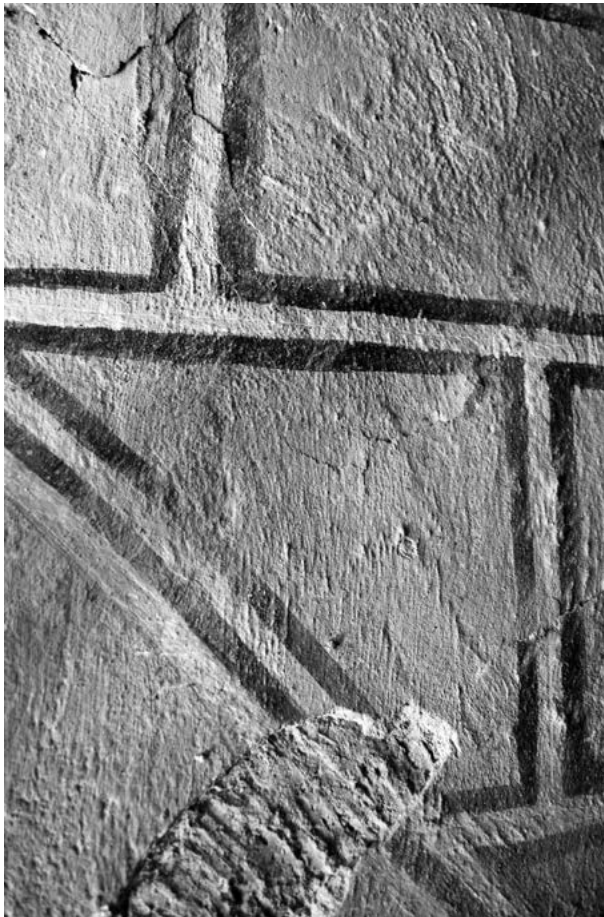
Aunque sean pocos los vestigios de la pintura mural en el inmueble, es posible determinar que el uso de la pintura a la cal era una opción bastante común para decorar los muros al exterior; la paleta cromática que aún se observa está formada por rojo (óxido de hierro), negro (probablemente hecho con negro de humo), ocre (realizado con tierras) y blanco (hecho con la propia cal) (figura 2).

Figura 2. Detalle de pintura mural de sillares en el patio de la hospedería, 2015. Fotografía de Xochipilli Rossell.

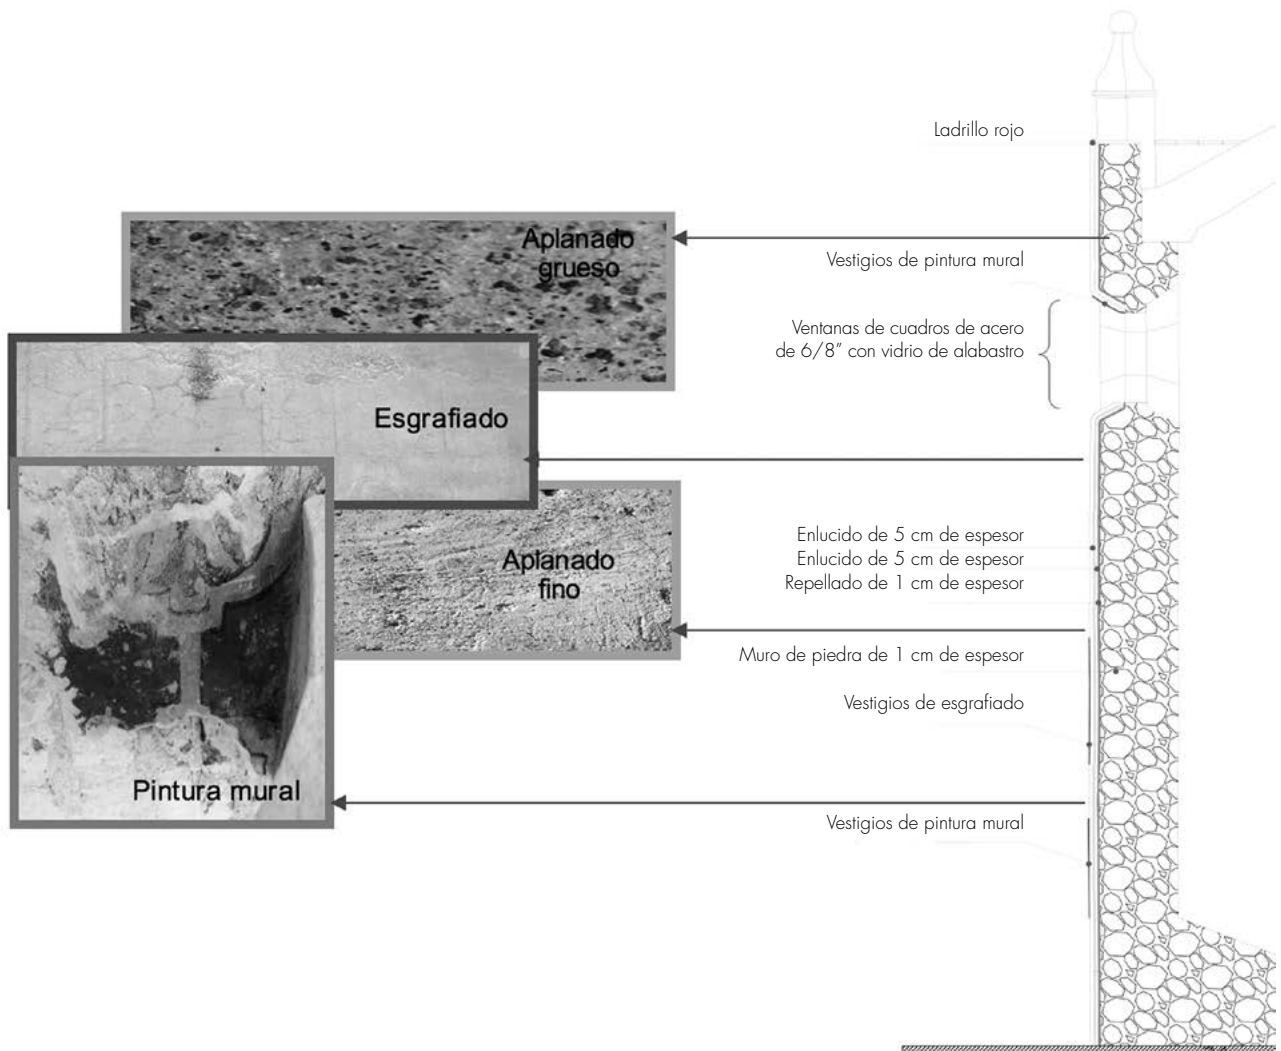
Figura 7. Esquema de procedimiento constructivo y técnica de manufactura de la pintura mural, 2016. Dibujo de Disar. Arquitectura y Diseño.

Relacionar los tres datos fue tarea de un equipo con diferente visión, pero con un objetivo: completar el mapa pictórico y entender el patrón figurativo del camarín de la Virgen en el exterior. El método práctico para unirlos consistió en completar la secuencia de la técnica pictórica del siglo XVIII, al colocar los esgrafiados a manera de plantilla, superponer los diseños y colorear los huecos. En esta fase del proyecto el equipo tenía muy clara la técnica de manufactura de la pintura mural, la cual se describe en el esquema de la figura 7).

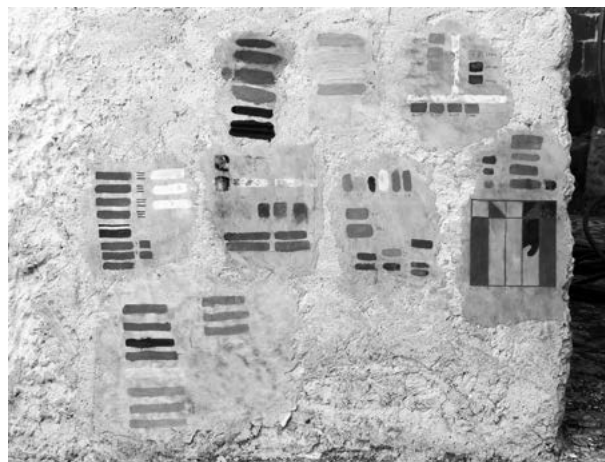
Figura 8. Probetas de color sobre la jardinera ubicada en el exterior de la explanada. Fotografía de Ana Paula García.

3. Elaboración de pintura a la cal en colores blanco, rojo, naranja, ocre y negro. La manufactura de la pintura para la reintegración se determinó a partir de diferentes pruebas de materiales. Aquéllas con mejores resultados de estabilidad y color fueron (figura 8):²³
