Capillas de haciendas en Colima. Tres ejemplos de capillas dañadas por el sismo de 2003

Las capillas de hacienda que existen en Colima son herencia de un sistema semifeudal que prevaleció en nuestro país a finales del siglo XIX como consecuencia del Porfiriato. Tres de estas capillas sufrieron daños en su estructura, lo que generó la intervención a partir del análisis y especificaciones particulares para cada caso. El Centro INAH Colima tuvo a su cargo los trabajos de rehabilitación, consolidación y reconstrucción de las capillas de Nogueras, de la Estancia y de Chiapa.

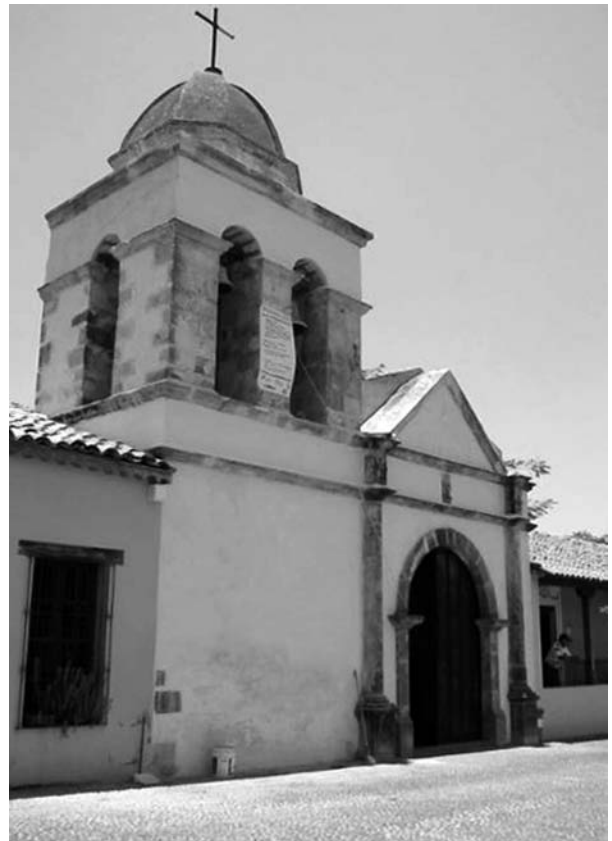
Imagen 10. Obra terminada. Capilla de Nogueras. Archivo de la Sección de Monumentos Históricos del Centro INAH Colima, 2004.

Respecto a la fachada principal, sólo se presentó desprendimiento de aplanados y agrietamientos en las juntas de la mampostería de piedra que conforma el remate de cornisa en la parte superior. También fue necesario consolidar las piezas de cantera labrada con elementos decorativos que se localizan en el basamento de una de las columnas adosadas que conforman el acceso principal en la fachada. Este trabajo fue realizado con los procedimientos que anterior-

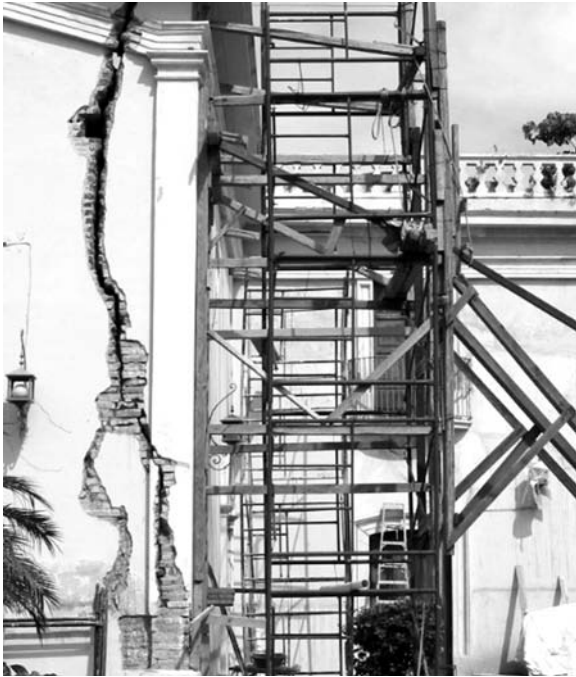
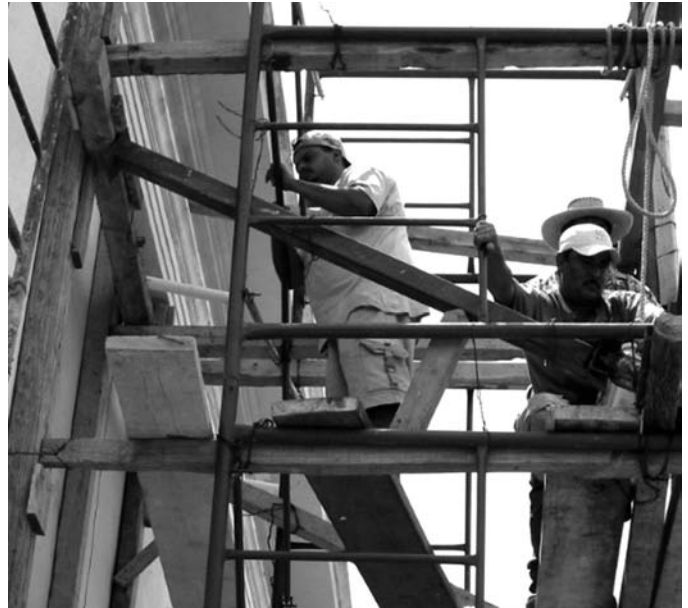
Imágenes 19 y 20. Fotografías del proceso. Archivo de la Sección de Monumentos Históricos del Centro INAH Colima, 2004.

áreas de fachadas de la nave principal, torre, sacristía, habitación, pórtico, escalera, vanos y cubiertas, por lo que se consolidaron todos estos elementos a base de la inyección de grietas en muros (fachadas y torre) y la restitución de aplanados y ornamentos (cornisas y molduras).

La mayor intervención realizada en este inmueble fue en la grieta vertical ubicada entre los muros de las fachadas principal y lateral, consistió en tres acciones fundamentales: replomeo del muro lateral, consolidación de la grieta y reforzamiento del mismo.

En el replomeo del muro lateral o longitudinal de la nave en donde se produjo una grieta de 5.40 m y un desplome de 4.2 cm, se aplicó presión mediante puntales de acero PTR y gatos hidráulicos de hasta 20 toneladas, sobre un cimbrado de polines de madera, adosados paralelamente y a manera de retícula en el muro para evitar su fractura durante el proceso de replomeo. Se aprovechó el apuntalamiento preliminar para conservar la estabilidad del mismo.

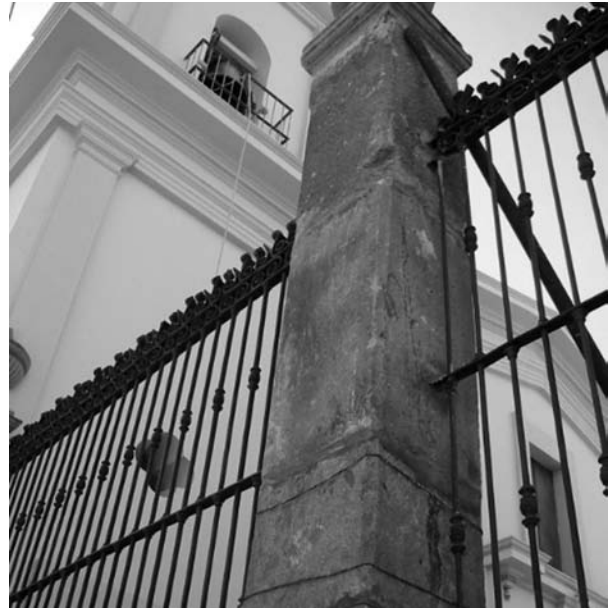
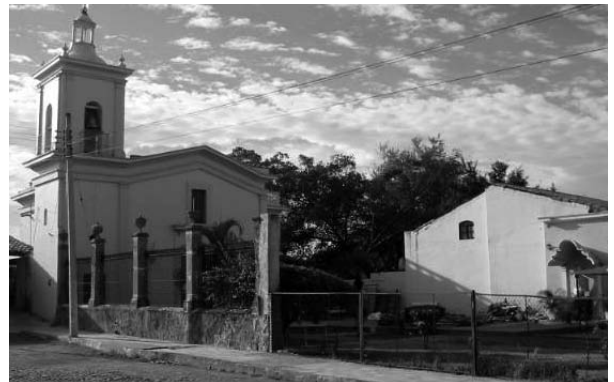
Imágenes 26 y 27. Obra terminada de la capilla de la Estancia. Detalle de barda atrial; vista general exterior y vista del área de anexos. Archivo de la Sección de Monumentos Históricos del Centro INAH Colima, 2004.

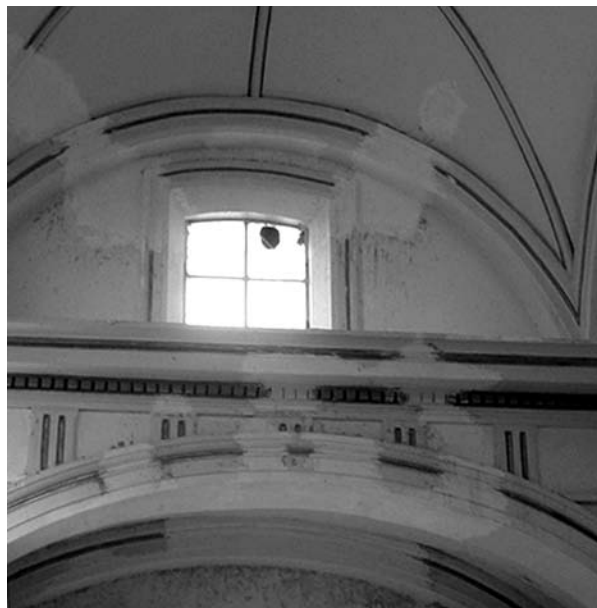
Estos trabajos ocultaron los daños de los interiores, pues fueron parcialmente intervenidos y no consolidados, siendo imposible —en una segunda etapa del diagnóstico— identificar con claridad los efectos reales causados por el sismo, por lo que se llevó a cabo una interpretación de la cuantificación de los daños interiores por me-

Imagen 29. Interior de la Capilla de Chiapa. Archivo de la Sección de Monumentos Históricos del Centro INAH Colima, 2004.

dio de los evidentemente presentes al exterior y que continuaban por los marcos de los vanos y de las cubiertas, coincidiendo con las intervenciones realizadas por dentro. La presencia de pequeñas fisuras sobre la cubierta permitió identificar los daños del intradós de las bóvedas de la nave longitudinal y de la sacristía, las que continuaban en arcos y muros.

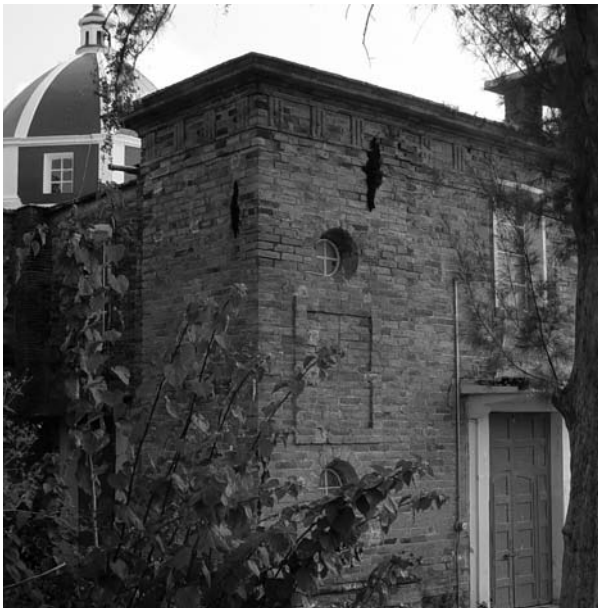
Imagen 30. Fachada principal del lado suroeste. Archivo de la Sección de Monumentos Históricos del Centro INAH Colima, 2004.

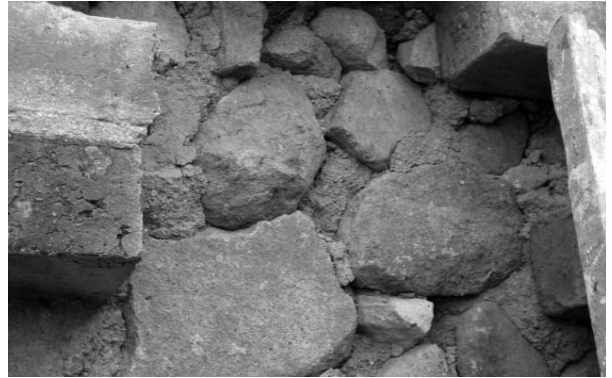
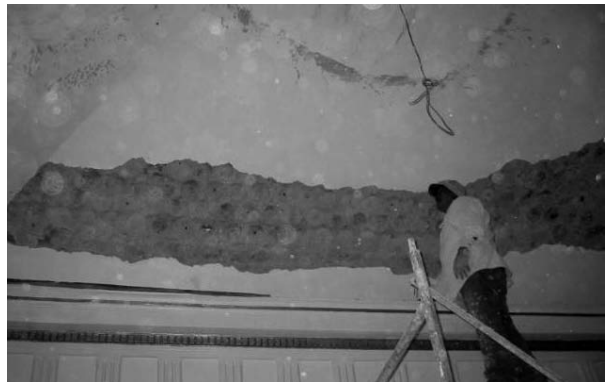
que provocó que las piezas se desprendieran de su composición original. Por tanto, es interesante describir el peculiar sistema constructivo de los muros de soporte del inmueble histórico, debido a que simula un sándwich formado por muros de tabique de barro aparente, que envuelven un centro o corazón hecho de tierra con piedra bola y pedacería de barro e hiladas de tabi-

Imágenes 34 y 35. Detalles de muro en nave y vista interior de bóveda aligerada con cántaros de barro, descubierta parcialmente. Archivo de la Sección de Monumentos Históricos del Centro INAH Colima, 2005.
