# Restauración de la portada de la Casa del Adelantado Francisco de Montejo en Mérida, Yucatán

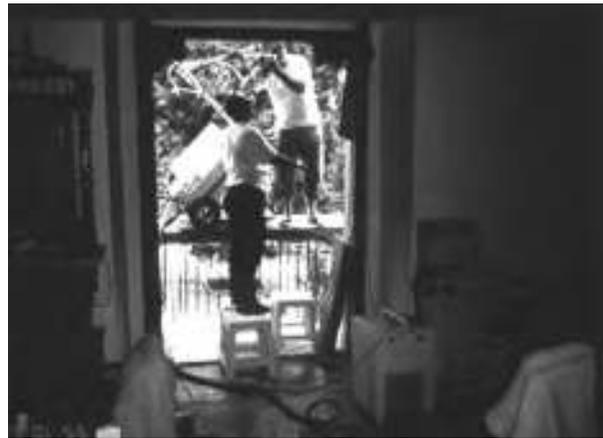
Figura 5. Equipo de rayo láser utilizado en la limpieza de piedra de la portada de la Casa de Montejo. Fotografía: Arturo Román K.

Con la aplicación del láser en la parte central del área de trabajo empleando energía 5 y *zoom* a 0, la suciedad adherida a la piedra desaparecía, mas no así la capa de hidrofugante, por lo que se tomó la decisión de cerrar más el haz de luz con el *zoom* ajustado a 4, con lo que se pudo retirar este recubrimiento. Se observó también que en los lugares donde la costra negra era más dura la aplicación de la luz con el *zoom* a 0 no era suficiente, por lo que se ajustó el *zoom* a 4 para obtener mejores resultados de limpieza. Por tal motivo quedaron establecidos los siguientes parámetros de limpieza: 1) energía 5 y *zoom* a 0 para limpieza general en los lugares donde la suciedad no formaba costra ni existía la capa de hidrofugante, y 2) energía 5 y *zoom* a 4 para

En general, el retiro de la suciedad, costra negra e hidrofugante se efectuó sin problemas, únicamente en algunas partes de la cornisa del balcón se encontró una capa más gruesa de costra, la cual pudo ser degradada hasta obtener una coloración gris sin llegar a la coloración amarillenta de la piedra, manteniendo el parámetro de limpieza arriba mencionado; en este caso se decidió no incrementar la energía para no afectar la pátina deseada de la piedra. Al llegar a los límites del área de limpieza los técnicos del ININ efectuaron un degradado del haz de luz, variando el *zoom* de 4 hasta 2 para evitar un cambio visual brusco con el resto de la portada.
