La peana del Cristo de San Román y su proceso de restauración. Parroquia de San Román, Campeche

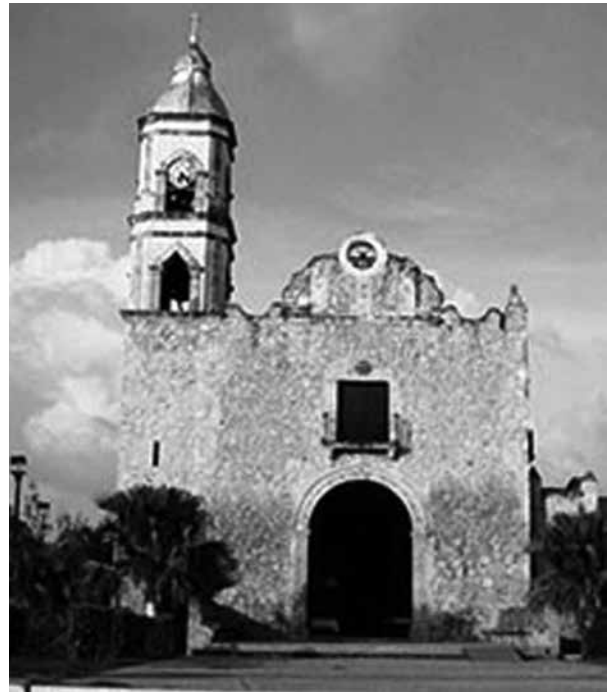
Figura 1. Fachada principal de la parroquia de San Román, ubicada en la calle 10 esquina con calle Bravo en el Barrio de San Román, San Francisco de Campeche, Campeche.

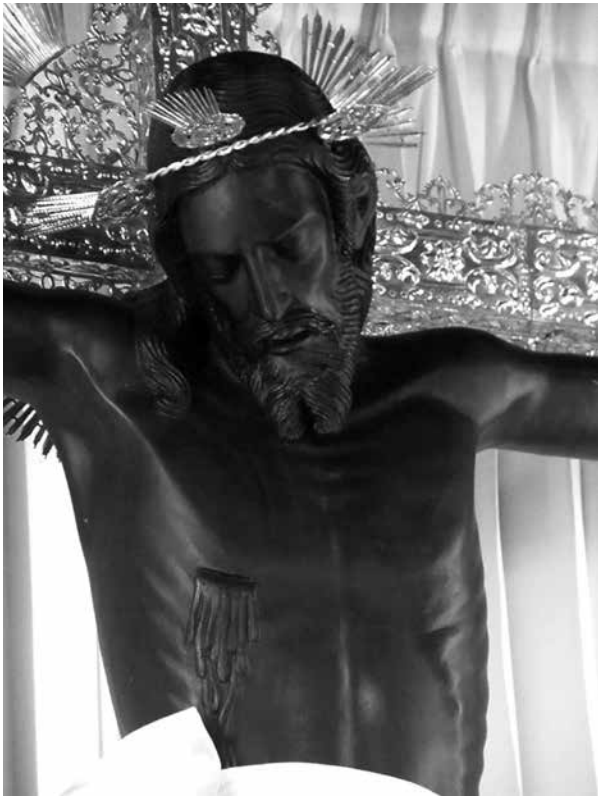
Figura 2. Cristo Negro de San Román, la escultura sacra más venerada del estado de Campeche. Se le rinde culto en la parroquia de San Román, Campeche, y en sus procesiones en mayo y septiembre.

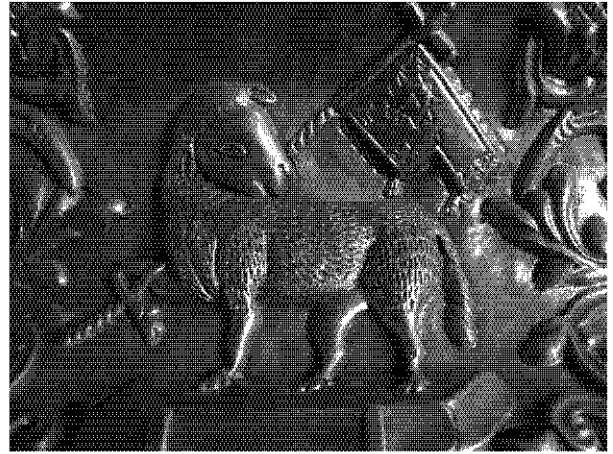
Figura 7. Detalle de la decoración y repujado en las láminas de plata. Representación del cordero

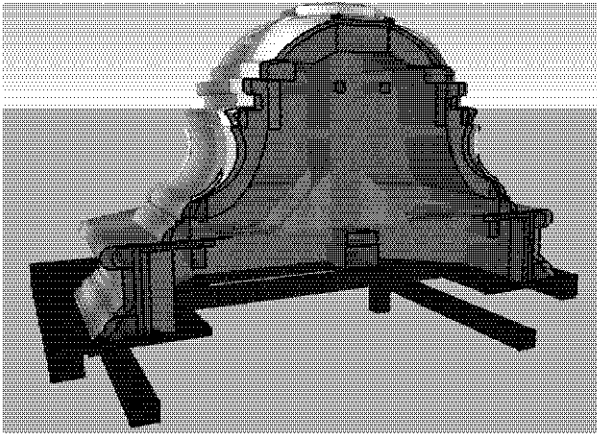
Figura 5. El esquema muestra un corte de la peana donde se observa cómo la estructura interna es la que soporta la cruz del Cristo, mientras las piezas exteriores confieren la forma y dan soporte a las láminas de plata. Registro realizado por el arquitecto César Pérez.

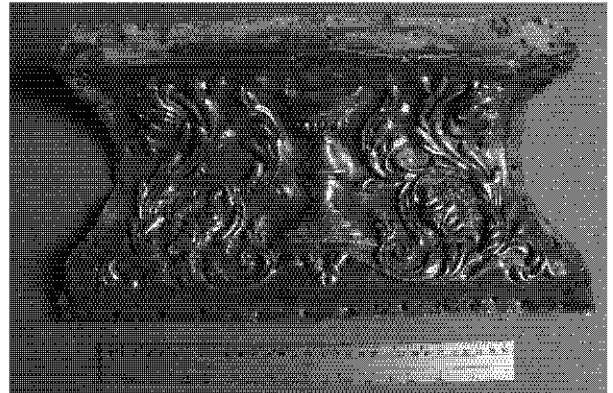
Figura 8. Lámina de plata en que fue plasmado el cáliz.

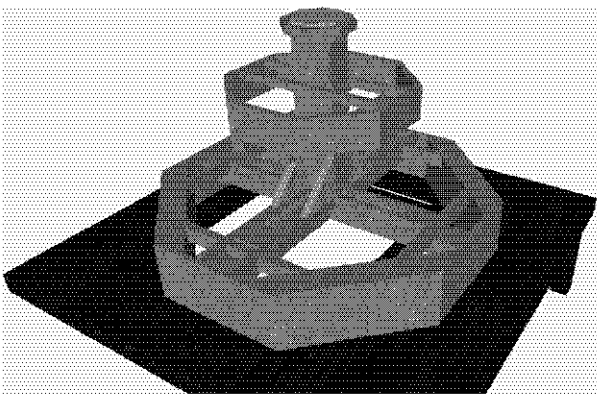
Figura 6. El esquema muestra la estructura interna de la peana. Este registro se realizó de manera simultánea al desarmado y armado de la pieza. Registro realizado por el arquitecto César Pérez

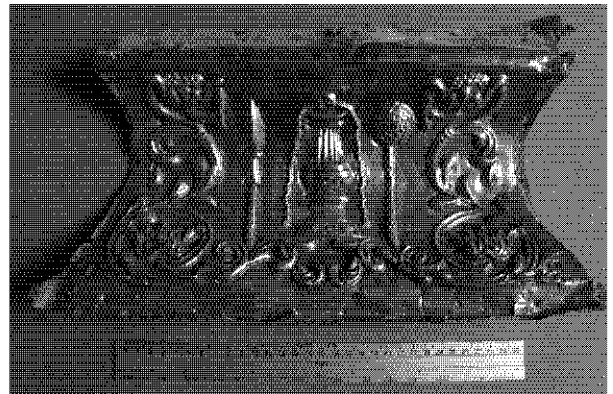
Figura 9. En esta lámina se representa el sahumerio.

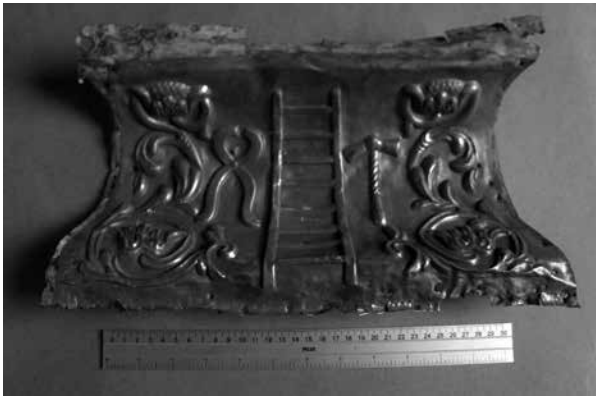
Figura 10. La imagen muestra la representación de las escaleras, el martillo y las pinzas, símbolos relativos a Cristo.

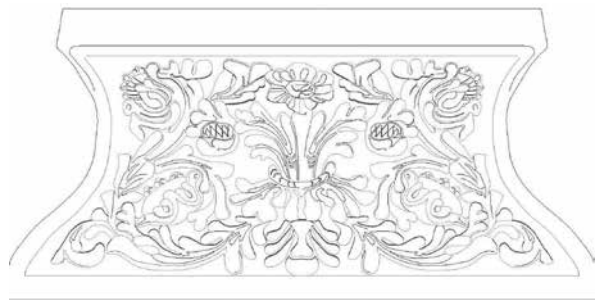
Figura 11. Ejemplo del registro gráfico que se realizó en cada lámina de plata que decora la peana. Dibujo realizado por el arquitecto César Pérez. En la imagen se observa la representación de elementos fitomorfos intercalados en los elementos de Cristo.

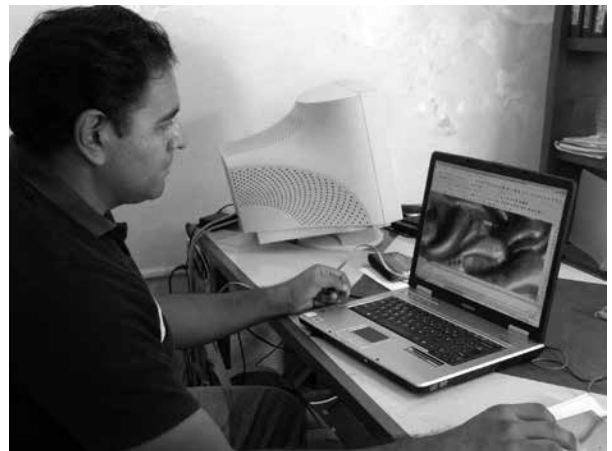
Figura 17. El arquitecto César Pérez durante la labor de registro de la iconografía de las láminas de plata.

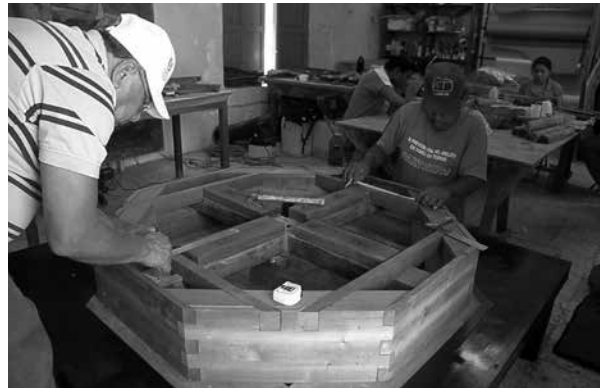
La cruceta de madera original estaba soportada por las piezas inferiores de la peana. Piezas de 2 cm de grosor que se encontraban muy deterioradas, causa por la que, en la última procesión, una de ellas se rompió ocasionando daño en uno de los costados de la peana. Para soportar la cruceta, se agregaron cuatro piezas en forma de trapecio haciendo que el esfuerzo de soporte que realiza la cruceta se repartiera en la mesa de la peana y no en las piezas de madera originales.

Figura 25. Ebanistas en el proceso de armado de la peana.

Para reforzar el poste central, que sólo se encontraba sujetado con escuadras de acero en forma de "L", se colocaron unos triángulos de madera, dos en cada lado del poste interno donde se coloca la cruz.

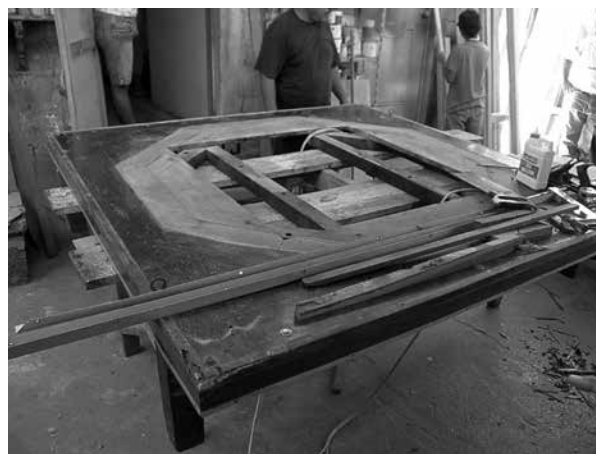
Figura 31. Mesa de madera moderna.

caron algunos injertos de madera en las orillas para ser pintada de color negro mate. Este proceso fue realizado por la misma ebanistería contratada.
