Daños e intervención al templo El Sagrado Corazón, a causa del sismo del 21 de enero de 2003, en Colima

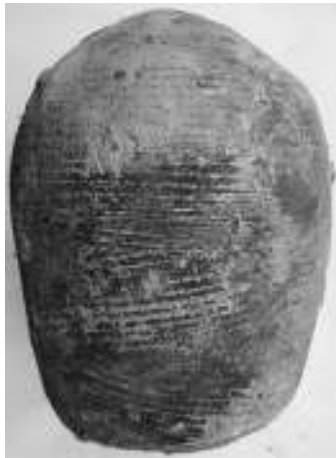
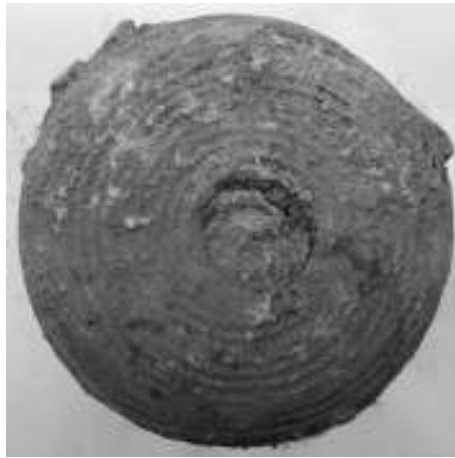
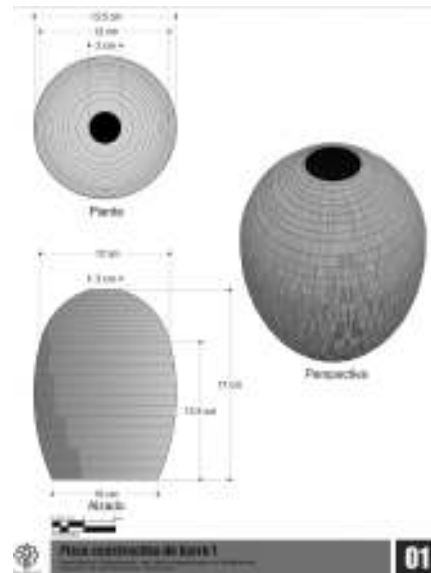
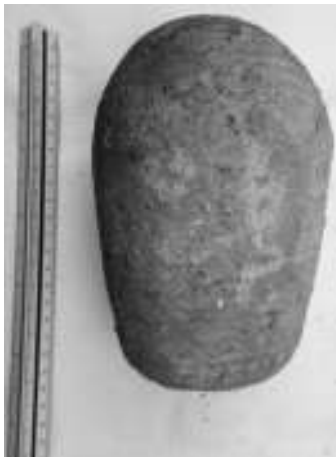
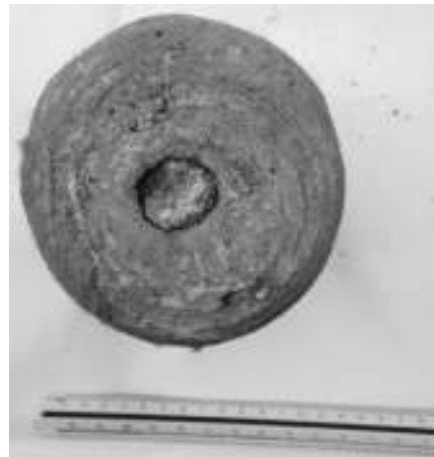
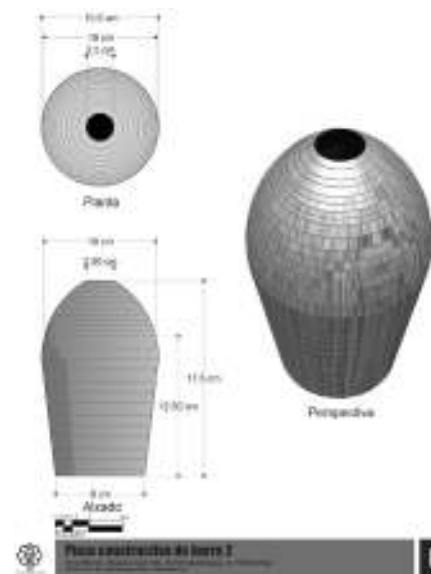
Figura 8. Tipos de piezas de barro o "cántaro" utilizados en la construcción de bóvedas en los templos del siglo *XX* en el estado de Colima; se observa la diferencia entre éstos en cuanto altura y ancho del elemento. La forma cónica se mantiene, así como el estriado sobre la totalidad de su superficie. Archivo de la SMH-Centro INAH Colima.
