De las ruinas al esplendor

Viviana Flores Islas
Sección de Monumentos Históricos

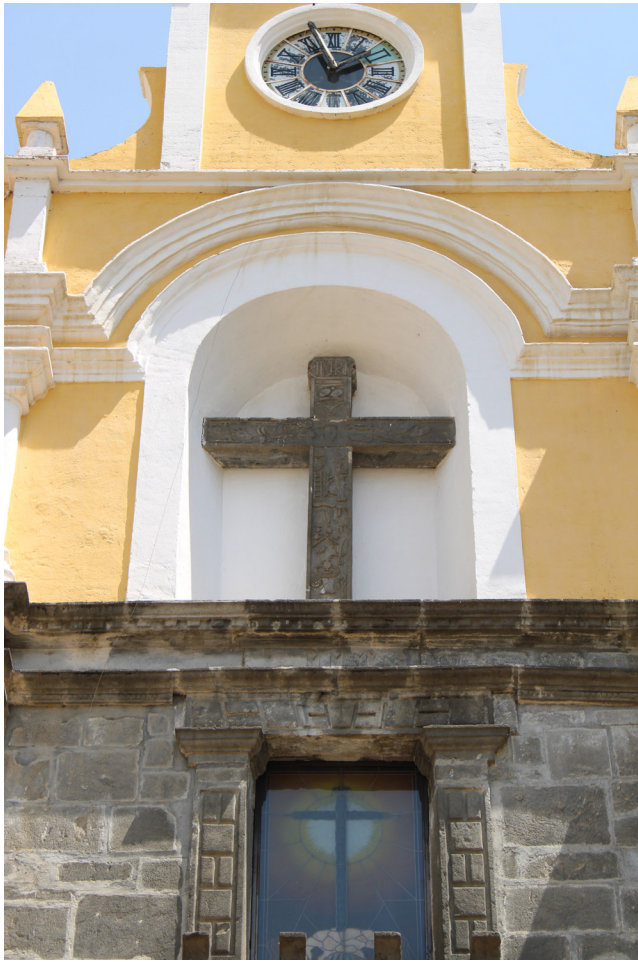
Se cree que el templo que ahora podemos apreciar es una reconstrucción de un edificio más antiguo. Una de las razones que motivan esta idea es la cruz atrial que se encuentra en la portada del inmueble (*imagen 2*) cuyas características la sitúan en el siglo XVI, lo cual nos podría indicar que el inmueble tuvo sus orígenes en esa época.

Imagen 2. Cruz atrial presente en la portada de la Parroquia de Santa Cruz Tlaxcala

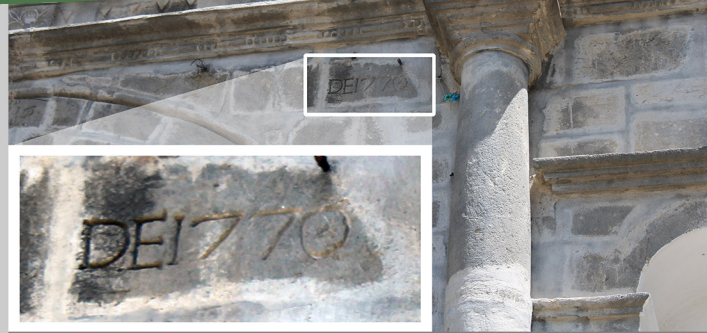
En la actual parroquia, en su arco de acceso, encontramos tallado en piedra el año de 1770 (*imagen 3*), que podría indicar la temporalidad del inmueble.

Imagen 3. Texto que señala el año de 1770 en la parte superior del arco, lado derecho

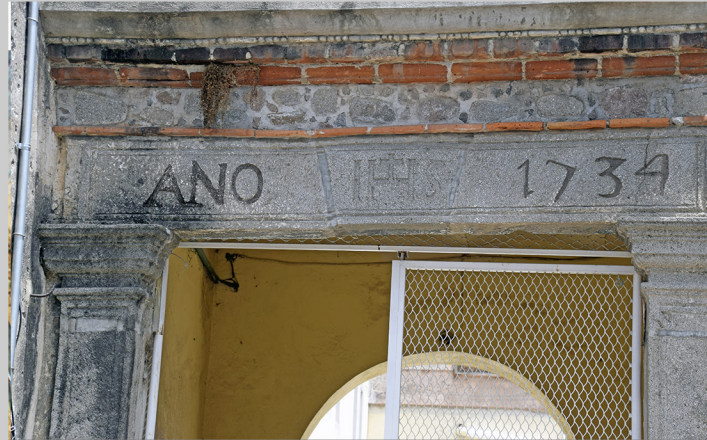
Al suroeste de la parroquia encontramos la antigua casa cural, la cual en uno de sus accesos se encuentra labrada la fecha de 1734 (*imagen 5*). La casa cural, parroquial, rectoral o rectoría son los espacios donde vive un cura, párroco o responsable del templo.

Imagen 5. Acceso a la casa cural del lado oeste

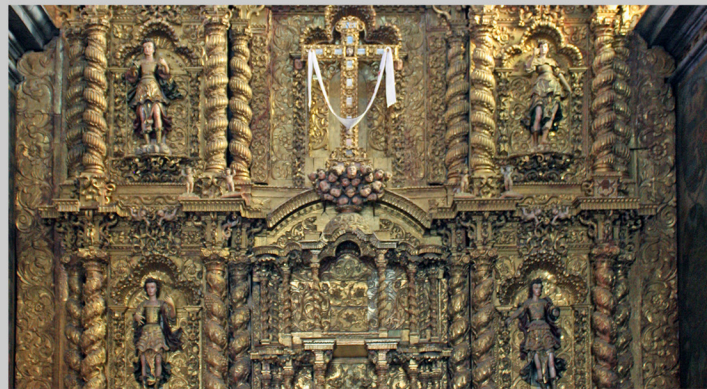
Esta parroquia ha sido muy venerada por su magnífica decoración en argamasa, sus retablos y dos pinturas de gran formato ubicadas en el presbiterio del inmueble (*imagen 4*) fechadas con el año de 1735 y 1770, eso nos hace pensar que estos bienes fueron proyectados a la par de la construcción del inmueble.

Imagen 4. Vista del retablo principal
