Finaliza CNCPC la recuperación de sillares simulados originales en la bóveda del templo franciscano de Huaquechula, Puebla¹

- En la bóveda descubrieron sillares simulados y decoración mural, formados por un enlucido de cal y arena aplicado sobre el aplanado original.
- Durante dos temporadas de trabajo (2015 y 2016) lograron recuperar los elementos decorativos de toda la bóveda.

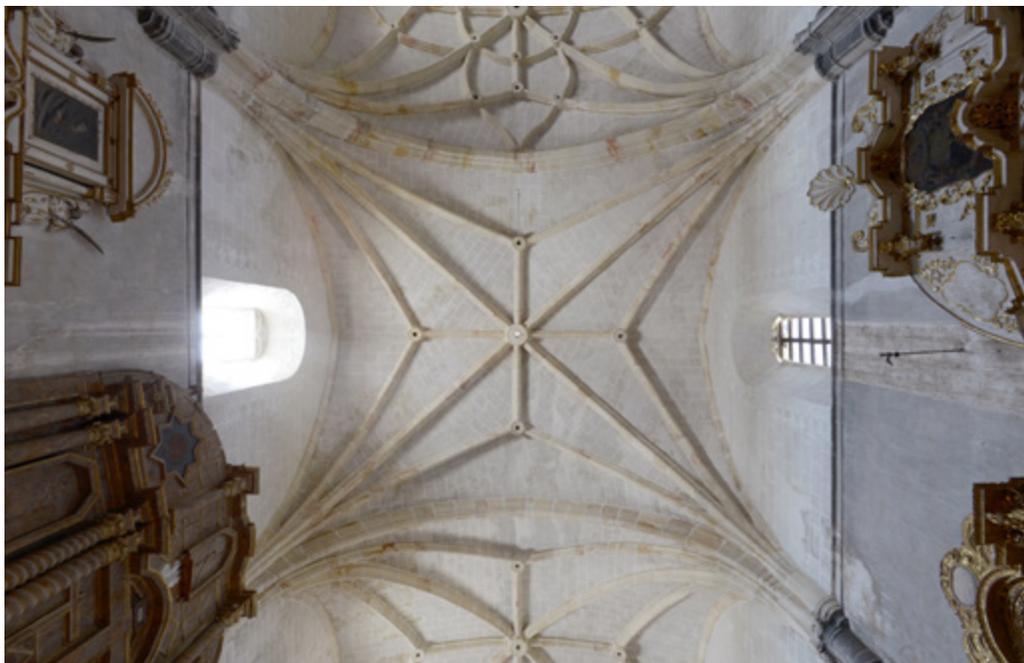
La bóveda, explicó Vidal Tapia, se encontraba estable estructuralmente ya que no presentaba filtraciones ni grietas de consideración; sin embargo, el paso del tiempo ocasionó graves daños como la formación de manchas por humedad, acumulación de hollín y tierra en la superficie, así como numerosas grietas consolidadas y resanadas principalmente con mortero de cemento y cal, de distintos momentos históricos. Además, los elementos originales del siglo XVI fueron cubiertos por diversas capas de encalados posteriores.

Una vez eliminadas las capas de encalado, realizaron la consolidación de oquedades en los aplanados, aunque en menor medida gracias a la estabilidad que presentaba. También aplicaron resanes en zonas con faltantes y se sustituyeron los resanes modernos de cemento, que estaban agrietados por la calidad deficiente que tenían, por unos hechos de cal y arena con acabado similar a los originales.
