San Benito de Palermo: nuevas lecturas en torno a una escultura novohispana con identificación africana en el Museo Nacional del Virreinato

El Cañón de hierro de Guaymas, Sonora: Reseña de su Restauración

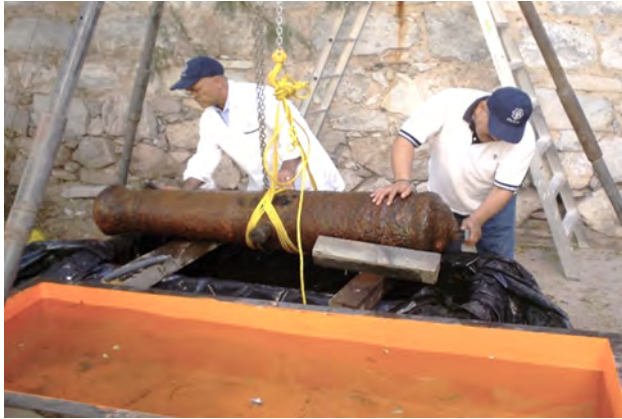
▲ *Figura 2 Limpieza. Imagen: Archivo de la sección de restauración de bienes muebles e inmuebles por destino, Centro INAH Sonora.*

Habiendo enjuagado la pieza y concluido el proceso de desalinización, se procedió a sumergirla en una solución de hexametáfosfato de sodio en agua destilada. Luego de un tiempo en inmersión, el cañón fue enjuagado nuevamente con agua destilada y secado con solventes.
