DE PATRIMONIO Y CENIZAS

El incendio en la Catedral Metropolitana de México y la primera restauración de sus órganos históricos, 1967-1977

Texto: Mariana Pascual Cáceres

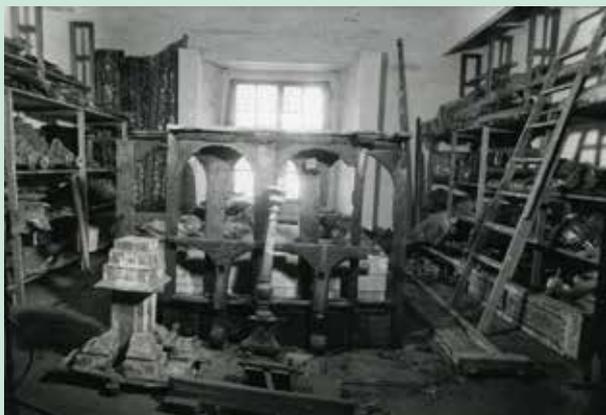
▲ Catedral Metropolitana, julio de 1973. Fotografía. Arq. Zepeda. Álbum 3. Foto: XLVIII/22-3-1. Fototeca CNCPC | © INAH, 1973.

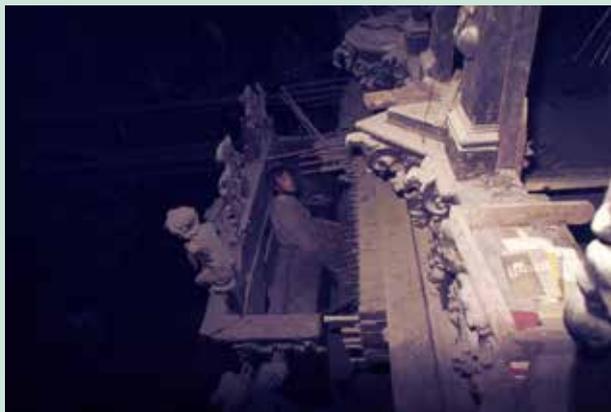
▲ *Cadereta de órgano, Catedral Metropolitana. Álbum. D.F.*
– *C. Catedral Metropolitana. Órganos (1). Foto: Cadereta*
A.P. Fototeca CNCPC | © INAH, s.f.
