Miradas desde el cielo hasta el corazón de la tierra. Retratando a Mictlantecuhtli

Restauradora-conservadora del Centro INAH Veracruz. Coordinadora en campo del proyecto "Altar a Mictlantecuhtli. Estudio y Conservación"

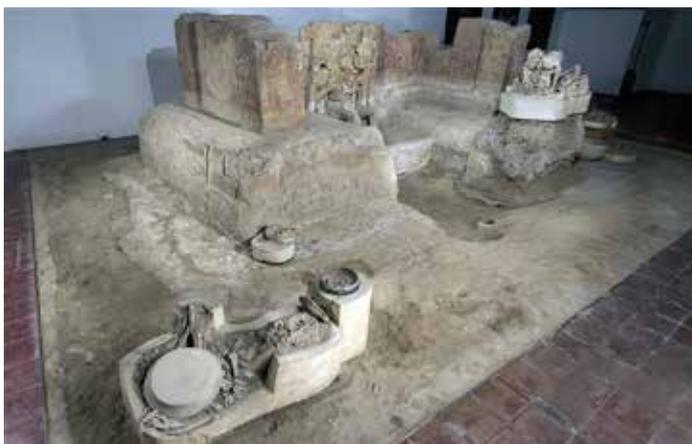
La sección que da nombre al conjunto presenta cuatro muros dispuestos en escuadra, ubicados en pares a los costados de la representación escultórica. En los vértices o esquinas se aprecian dos falsas pilastras y el remate de cada par de paramentos fue resuelto con pilastras claramente definidas en cuanto a forma. Esta sección arquitectónico-

▲ *Figura 3. Vista general del conjunto escultórico-pictórico (Esteban Azueta) | © INAH, 2015.*

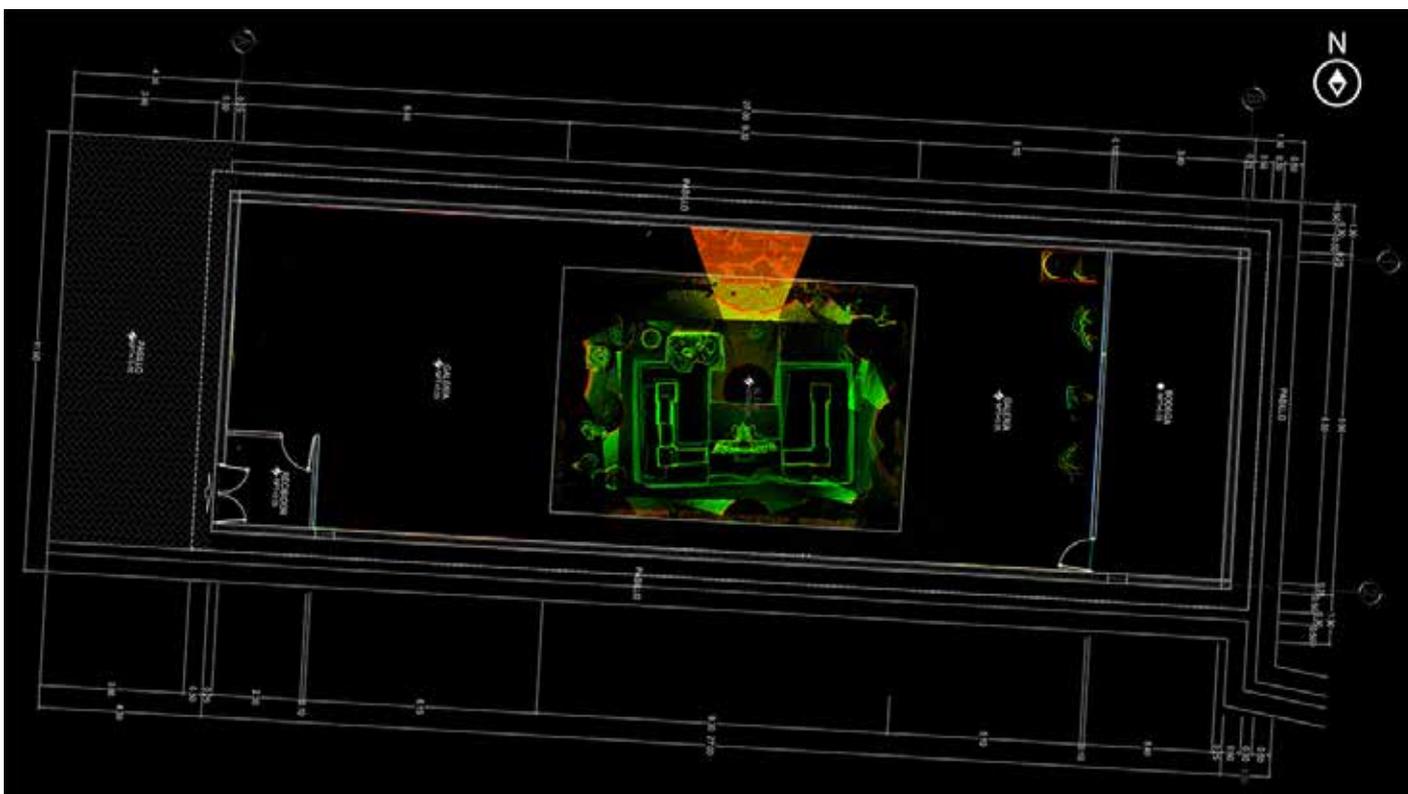
escultórica presenta un acabado constituido por un enlucido de cal y arena (Loera, 2008: 1), pigmentos y probablemente aglutinantes de origen orgánico para la producción de la pintura mural y la capa pictórica de la representación escultórica (Fig. 4).

▲ *Figura 4. Plano arquitectónico y planta obtenida con el escáner tridimensional (Ciro Cruz Aguirre y Laboratorio de Imagen y Análisis Dimensional de la Coordinación Nacional de Monumentos Históricos, Delio Cruz) | © INAH, 2015.*

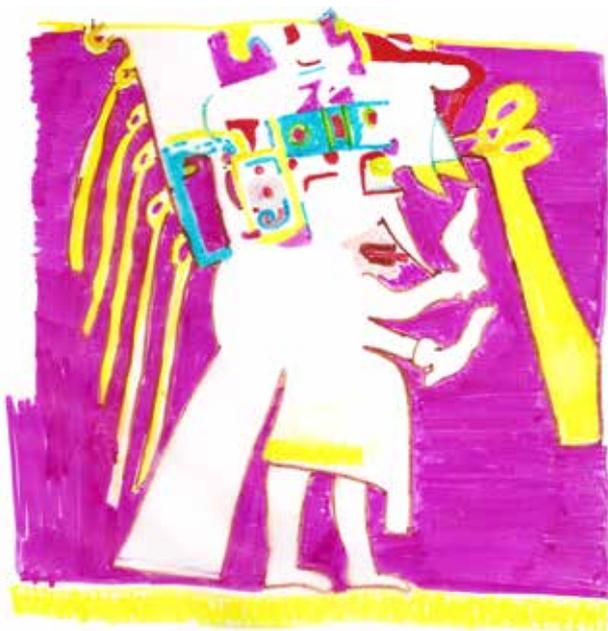
▲ Figura 5. Calca levantada in situ. Registra los restos de pigmento y también es una reconstrucción hipotética con base en las referencias reales; los espacios en blanco no presentan restos de pigmento a simple vista (Isabel Alvarado). | © INAH, 2014.

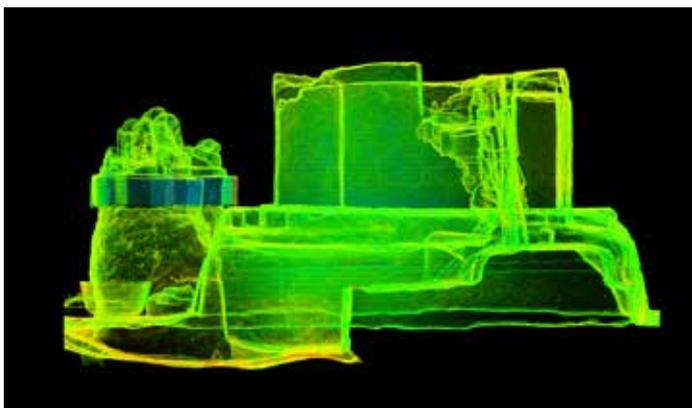
Dadas las dimensiones del altar y el detalle plasmado en su ejecución, se decidió realizar un registro con un escáner tridimensional que aportó un mapa computarizado en tres dimensiones de los elementos escultóricos y arquitectónicos de dimensiones precisas. El objetivo inicial únicamente se centra en obtener un modelo tridimensional que elimine la subjetividad del ser humano al documentar las dimensiones de un conjunto escultórico-arquitectónico que presenta cierta complejidad en su fisonomía, detalle y monumentalidad. En el futuro se realizará una serie de levantamientos, en condiciones sumamente controladas para definir puntos de lectura fijos a diferentes alturas, que permitan reconocer los cambios volumétricos y, por tanto, detectar posibles pérdidas de material. Las sesiones se realizaron en temporada de lluvias y sequías, debido a que el conjunto está directamente en contacto con el suelo natural. Este método de documentación se eligió por encima de otros, debido a que no es necesario utilizar elementos terciarios para el registro de puntos, como en el caso de la estación total, donde es requisito contar con prismas reflejantes que deben ser colocados sobre el punto a levantar. En el caso del Altar se requiere de métodos no invasivos con el fin de evitar afectaciones en las zonas que presentan mayor deterioro superficial. El equipo fue facilitado por la Coordinación Nacional de Monumentos Históricos del INAH (Fig. 7).

▲ *Figura 7. Modelos tridimensionales, vista frontal y corte (Laboratorio de Imagen y Análisis Dimensional de la Coordinación Nacional de Monumentos Históricos) | © INAH, 2014.*

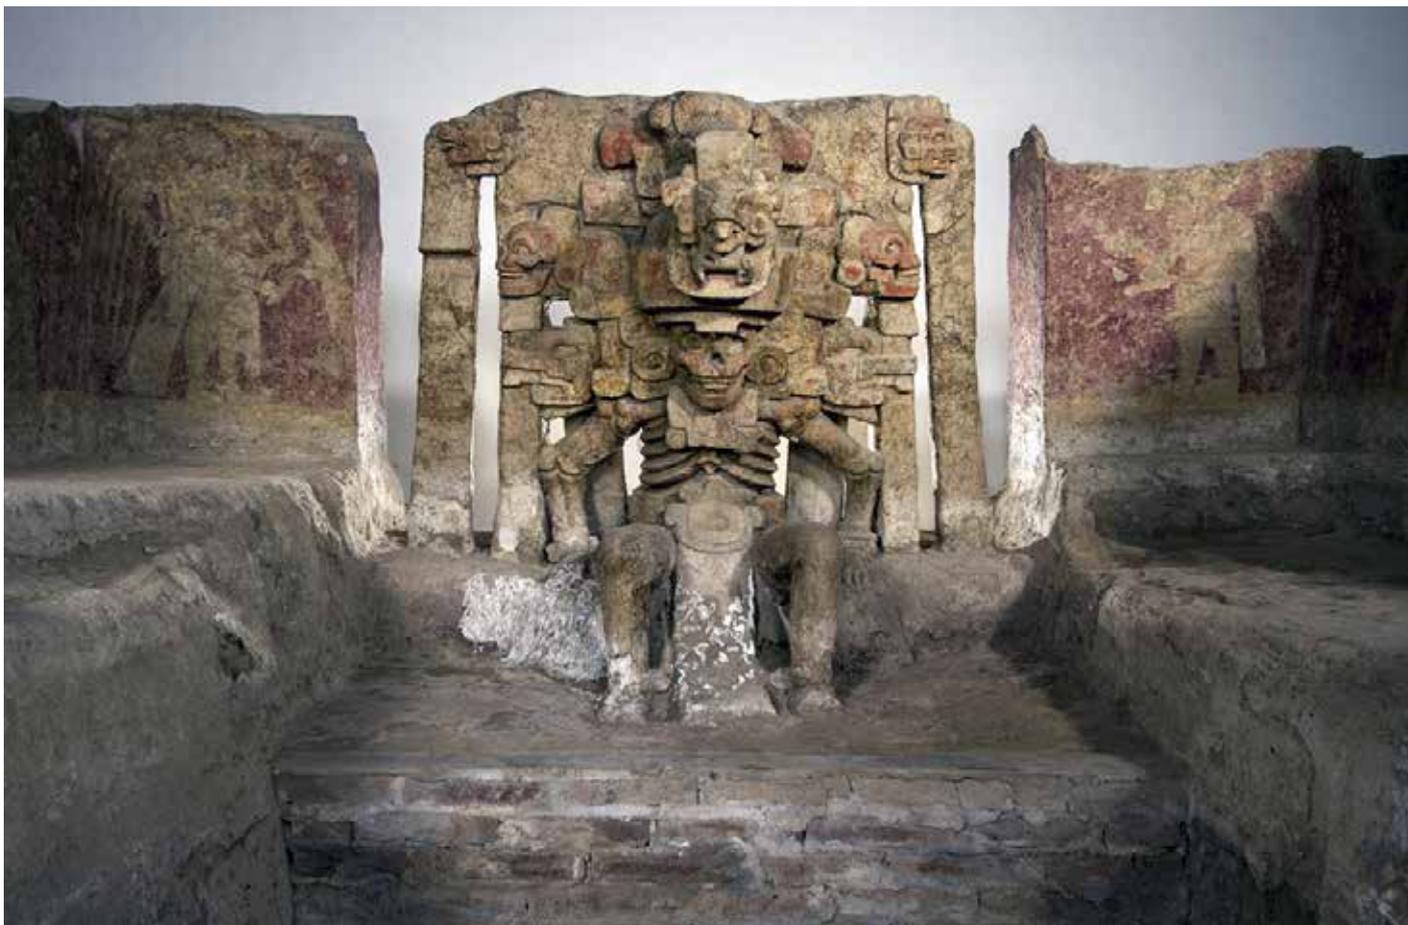
norte a sur y que, posteriormente, fue extendida en una sección de aproximadamente 12 metros en orientación este-oeste en la que se ubica el edificio contemporáneo. Esta técnica complementa los datos levantados por termo-hidrógrafos y de medición de la temperatura con termómetro láser de los elementos originales y agregados (Figs. 11 y 12).

▲ Figura 12. Imagen obtenida con fotografía tradicional para identificar plenamente el área de estudio (Esteban Azueta) | © INAH, 2014.
