Un señor del inframundo en Veracruz

Responsable del proyecto e información: Ana Miramontes

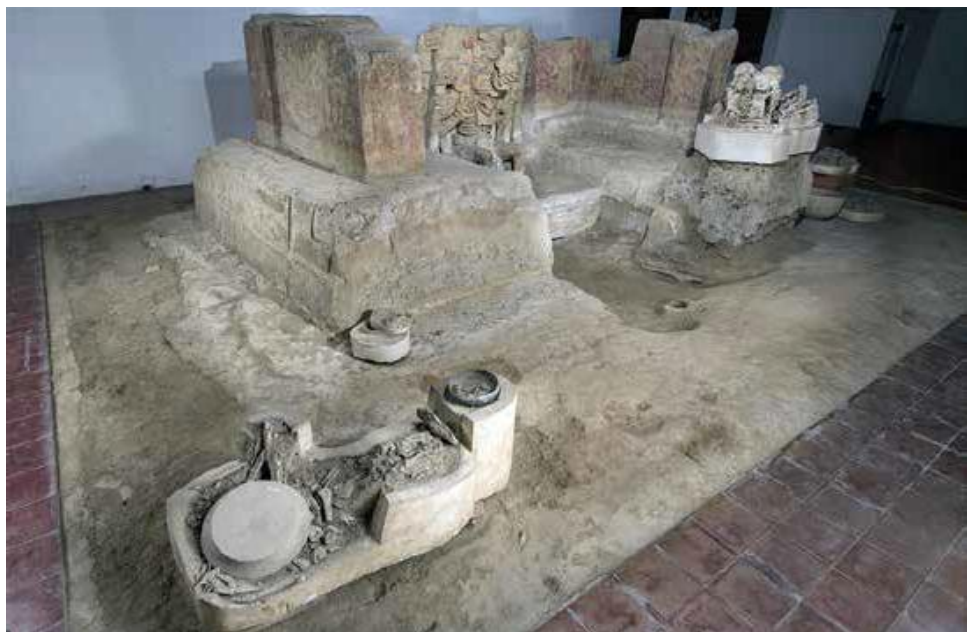
▶ *Altar y plataforma de Miclantecuhli* | © INAH, 2014.

La restauradora Ana Miramontes, del Centro INAH Veracruz, ha sido la responsable del proyecto de conservación de este altar y la plataforma que lo cubría, una estructura posterior realizada también en barro. Los problemas de conservación afectan a ambas estructuras. Por un lado, la gran plataforma quedó atravesada por la gran trinchera de la excavación, dejando expuesto el interior de la misma. Por otro, el altar tiene problemas de humedad por capilaridad, ya que la figura actúa como boca de

salida del agua acumulada bajo el edificio, debido a que el pavimento moderno colocado para los visitantes es una loseta hidráulica impermeable.

Está pendiente continuar con los estudios y plantear una intervención de las dos estructuras que contemple no sólo la conservación, sino también una mejor difusión de este importante monumento de la cultura totonaca.
