Retablo principal de Santo Domingo Yanhuitlán. Análisis de su conservación y restauración en el marco de los cincuenta años de la Carta de Venecia

Texto: Blanca Noval Vilar, CNCPC-INAH

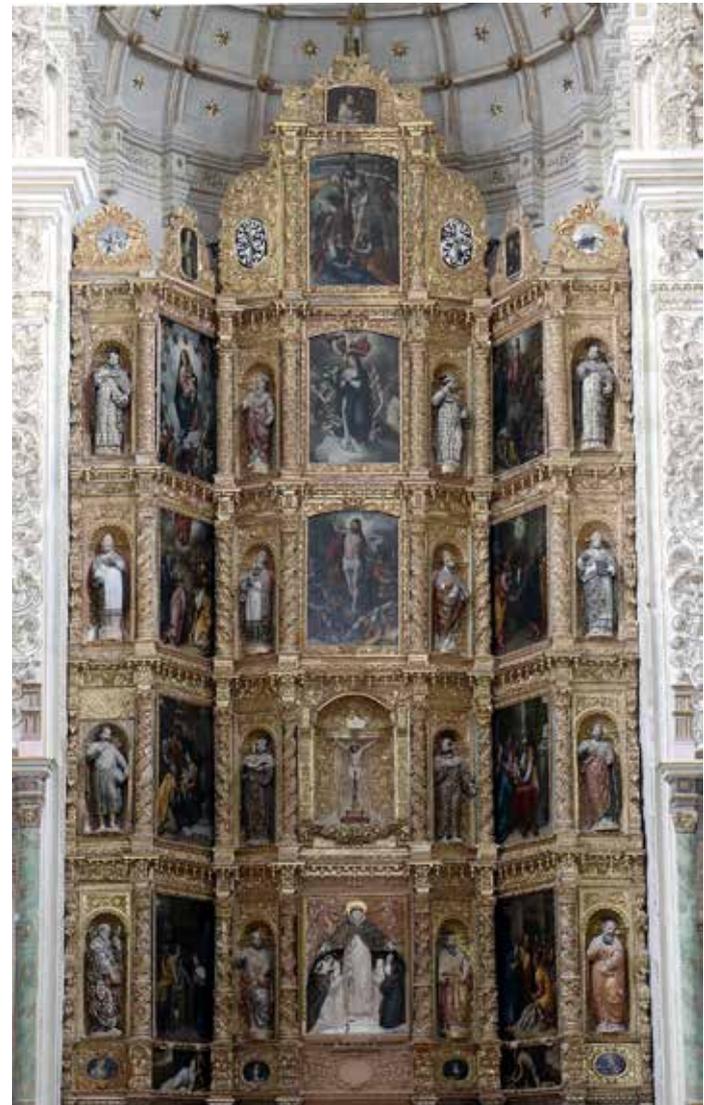
importante, como a problemas de manufactura del propio retablo, ya que la madera utilizada en la elaboración de una de las columnas del tercer nivel presentaba una severa pudrición por hongo debido a las características propias de la madera seleccionada. Estos daños provocaron que no soportara la carga que el sistema constructivo autoportante de este retablo descargaba en estos elementos y se provocaran deformaciones importantes. Aunadas a los movimientos sísmicos y al desprendimiento de varios tensores que originalmente evitaban que el retablo se proyectara hacia el frente, esto provocó una desestabilización en el retablo como lo reporta

Retablo principal de Santo Domingo Yanhuitlán. | © INAH, 2011. ►

en sus informes en 1976 la Dirección de Monumentos Históricos del INAH. En ese momento, se dictaminó el desplome de algunos puntos de hasta 30 cm, considerándolo “fuera de equilibrio” (RAMOS, 1993: 17). Es importante ver que los daños que se iban dando en el retablo por la inestabilidad que presentaba fueron los que encaminaron las intervenciones realizadas en los años 1957 y 1976: la primera fue la colocación, por parte de la entonces Secretaría de Cultura, posterior Secretaría de Asentamientos Humanos y Obras Públicas (SAHOP), de unos tensores de hierro en los capiteles de las columnas del sexto nivel para anclarlos al muro ábside, acción que, se pudo constatar, degolló varias columnas.

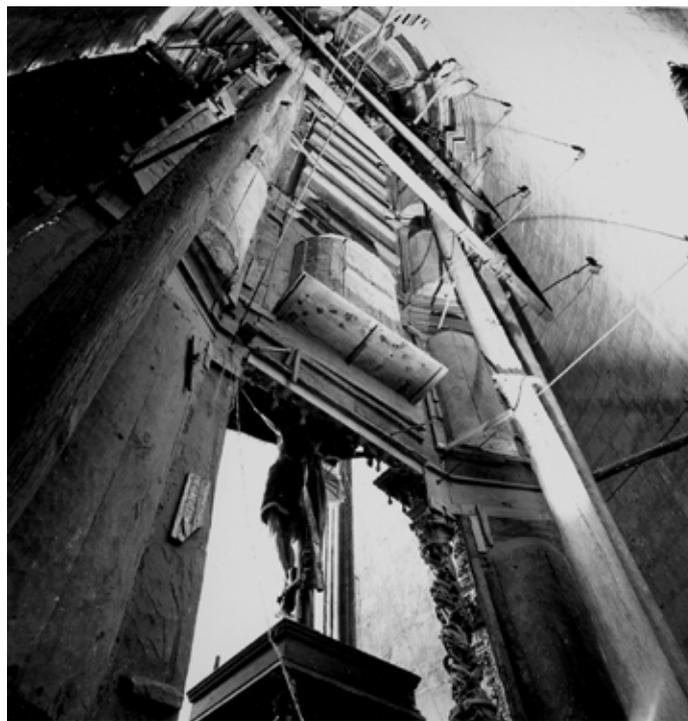
▲ Revisión de material de la fototeca de la CNRPC para reconocer el sistema constructivo del retablo antes de la colocación de la estructura metálica. Fuente: Fototeca CNCPC | © INAH, década de los 70/ ca. 1970

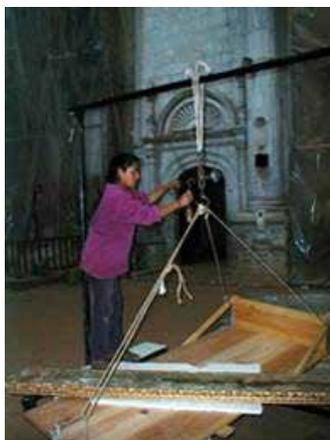
Como ya se mencionó, no se tomaron decisiones sin tener toda la documentación que permitiera comprender los daños, sus causas y las soluciones más adecuadas. Dado que el principal problema se encontraba en el tercer nivel, fue necesario ir desmontando todo el retablo y cortando la estructura metálica, que dicho sea de paso, ayudó para el mejor manejo de las tablas, ya que servía como bastidor de cada una de ellas. Para estudiar bien cómo se podía resolver que la estructura auxiliar original cumpliera con su función, se llamó al Instituto de Ecología A.C. de Veracruz, en donde ingenieros especialistas en el trabajo de la madera pudieron hacer los cálculos necesarios para garantizar que cada uno de los elementos del retablo cumpliera con su función de carga, tanto la estructura auxiliar como el propio mueble autoportante del retablo. Debido al deterioro que presentaba el retablo y a las secciones de carga de cada una de las piezas, se pudo determinar que la zona de mayor riesgo por sus dimensiones y la cantidad de carga que recibía era el nivel 3, principalmente el área de la sección más angosta de las columnas. Para determinar la carga que deberían soportar los niveles 1,2 y 3 se pesó cada una de las piezas del tercer nivel, obteniendo un peso de 989 kg, más 250 kg de cada una de las pinturas sobre tabla. Como el retablo consta de cuatro cuerpos además del ático, las columnas y trascolumnas del primer cuerpo debían soportar el peso de tres cuerpos y el remate, es decir 5,711.5 kg aproximadamente.

▼ Se pesaron cada uno de los elementos del tercer nivel. | © INAH, 2000.

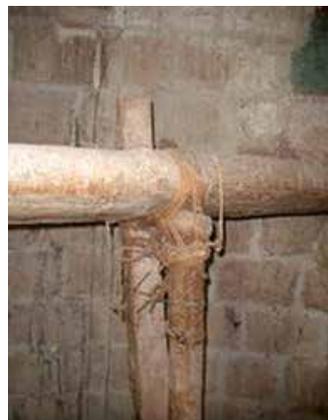
◀ Revisión de amarres para entender el sistema constructivo y reproducirlo apegándonos al original. | © INAH, 2000.

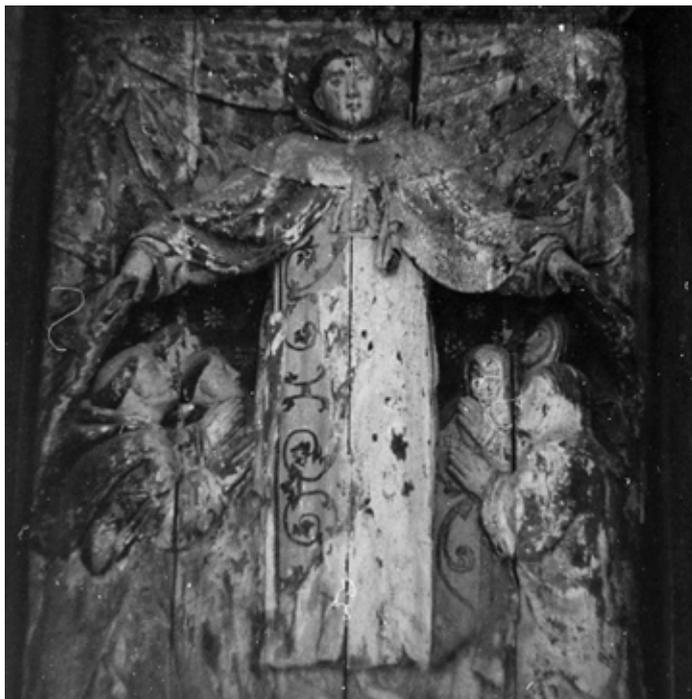
El colocar el relieve de Santo Domingo al centro del retablo, no fue la única decisión injustificada que tomaron en esta etapa, también se tomaron la libertad de cambiar de lugar varios de los retablos que se encontraban colocados desde hacía años de cierta manera al interior del templo o al colgar a manera de marcos otros retablos, de menor dimensión, pero que siempre habían estado colocados con sus respectivos altares. Queda claro que esta intervención dista mucho de cómo se tomaron las decisiones en las intervenciones anteriores, en donde se cuidó mucho respetar al retablo como documento histórico.

▲ Patrocinio de Santo Domingo. Relieve que se encontraba expuesto en el Museo del Convento de Yanhuatlán. | © INAH, década de los 70 / ca. 1970.

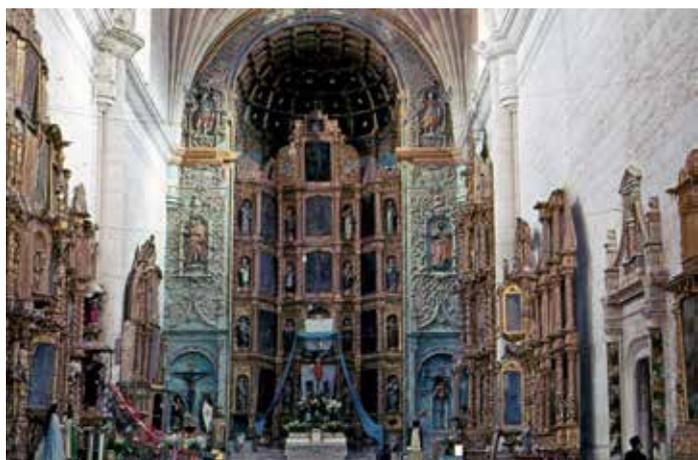
▲ Foto tomada en la década de 1970, cuando la Dirección de Restauración del INAH hizo un registro de todos los retablos y donde se ve cuál era la ubicación de cada uno de los retablos. | © INAH, ca. 1970.
