# Coixtlahuaca. Revisión histórica de sus intervenciones de conservación

Texto: Lucía Gómez Robles, CNCPC-INAH

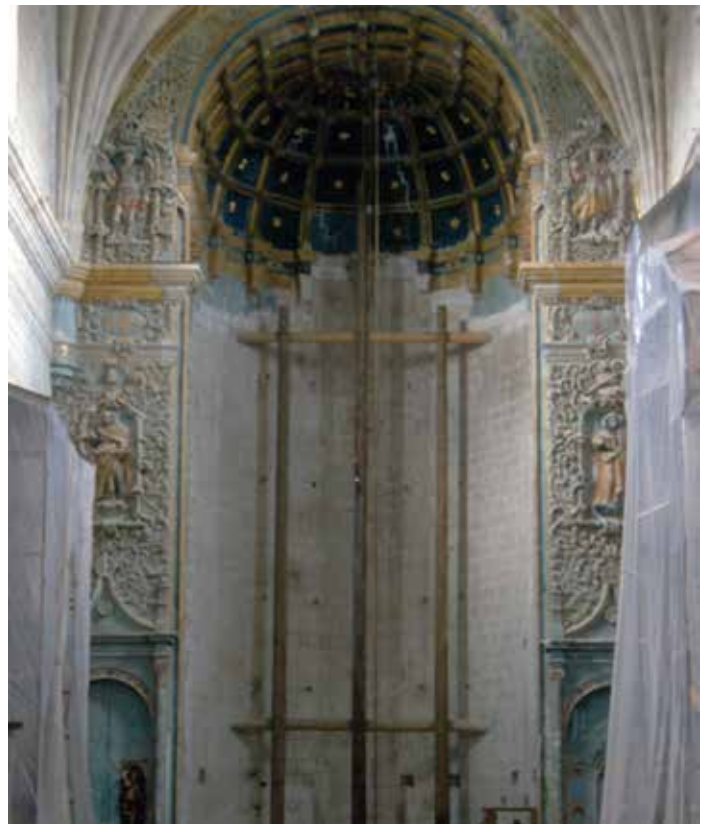
Por último, otra transformación importante fue la inclusión de una estructura auxiliar de soporte tras el retablo que nunca existió (Fig. 40). Se tomó como referencia y se copió la estructura original del retablo mayor de Yanhuitlán, que fue restaurado en el año 2000 por la CNCPC (Fig. 41). El retablo de Coixtlahuaca se proyectó y ejecutó con anclajes sencillos empotrados en la pared, mientras que el de Yanhuitlán se diseñó con una estructura paralela de soporte constituida por tres grandes postes, tal y como relata en este mismo boletín, Blanca Noval Vilar. Sin embargo se decidió adoptar esta solución estructural para la restauración en Coixtlahuaca, añadiendo unas plataformas auxiliares para permitir el acceso a las partes traseras del retablo.

▲ Fig. 41 Estructura de soporte del retablo de Yanhuatlán. Fototeca CNCPC | © INAH, 2000.

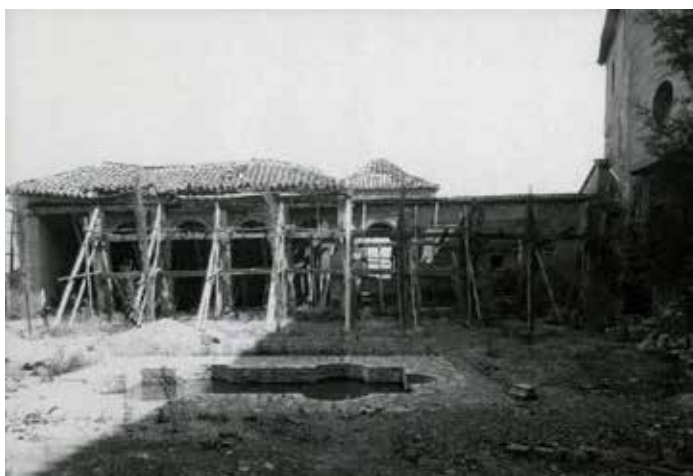
El patio de Machuca, a principios del siglo XX, se encontraba en muy mal estado de conservación (Fig. 43). Sólo una de las tres arquerías había sobrevivido al tiempo, mientras que las otras dos habían desaparecido prácticamente y sólo quedaban algunos restos arqueológicos. La galería aún existente se restauró corrigiendo las deformaciones, algunas de ellas graves, y consolidando los elementos arquitectónicos (Fig. 44), mientras que las dos arquerías desaparecidas se excavaron para conocer los vestigios y posteriormente se plantaron cipreses (Fig. 45) aproximadamente en el lugar en el que originalmente existieron las columnas (Vílchez, 2010: 37).

▲ Fig. 43 Vista del Patio de Machuca en obras, la pared y techumbre apuntalada con trancos de madera. | © APAG/ Colección de Fotografías/ F-13010. R-3870

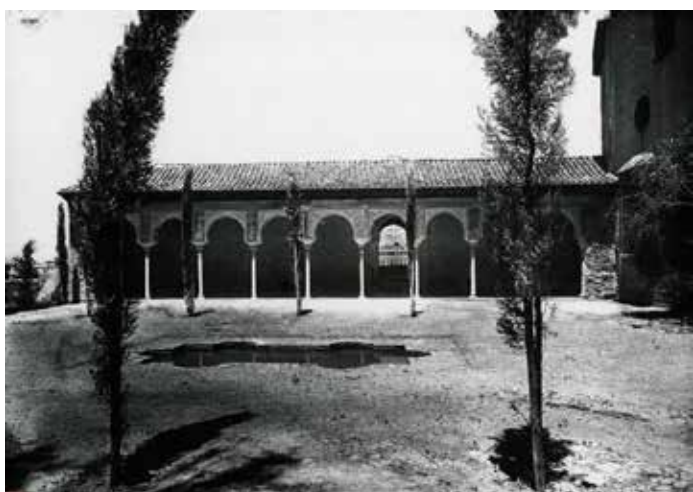
▲ Fig. 44 Vista del patio de Machuca restaurado, el patio tiene varios árboles sembrados. La línea de cipreses delante de la galería conservada es eliminada y sustituida por naranjos posteriormente por el propio Torres Balbás para evitar la distorsión visual. | © APAG/ Colección de Fotografías/ F-13011. R-3871.

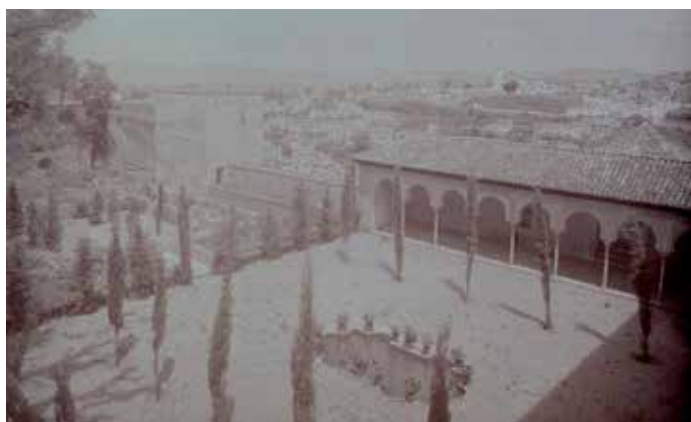
▲ Fig. 45 Aspecto que presenta esta zona - Patio de Machuca, su galería de arcos, y Madraza de los Príncipes - tras las obras de restauración de Torres Balbás, la vegetación ha sido cambiada y "reducida" dejando apreciar más el aspecto de conjunto de este espacio. | © APAG/ Colección de Fotografías/ F-00210, 1926 ca.

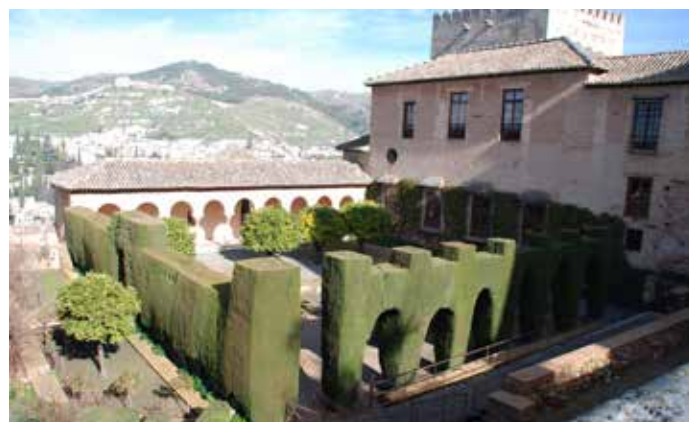
▲ Fig. 46 Patio de Machuca en la actualidad. Alhambra de Granada, España. | © Imagen de la autora, 2011.
