El proyecto integral de conservación de los bienes inmuebles por destino de la zona arqueológica de Tula

Yareli Jáidar Benavides y Mariana Díaz de León Lastras*

*Coordinación Nacional de Conservación del Patrimonio Cultural
Instituto Nacional de Antropología e Historia

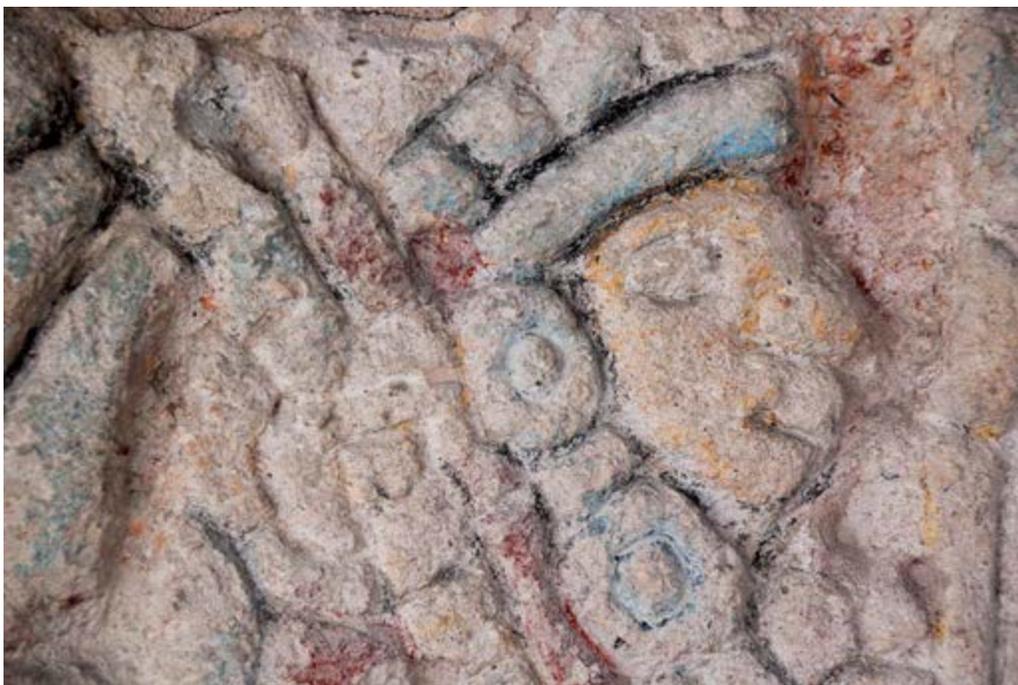
Figura 3. Detalle de uno de los relieves pertenecientes a la banqueta de los Caciques. Imagen: Mariana Díaz de León Lastras, 2016, ©CNCPC-INAH.

Las acciones llevadas a cabo dentro del proyecto durante el periodo comprendido entre la segunda mitad del 2014 hasta el 2016 han respondido al alarmante estado de conservación que presentan los elementos, ya que a pesar de que algunos presentan un soporte pétreo con resistencia aceptable, otros muestran una fuerte degradación de la piedra de soporte con notable pérdida de material constitutivo y severa disgregación modificando casi por completo la lectura de estos bienes.

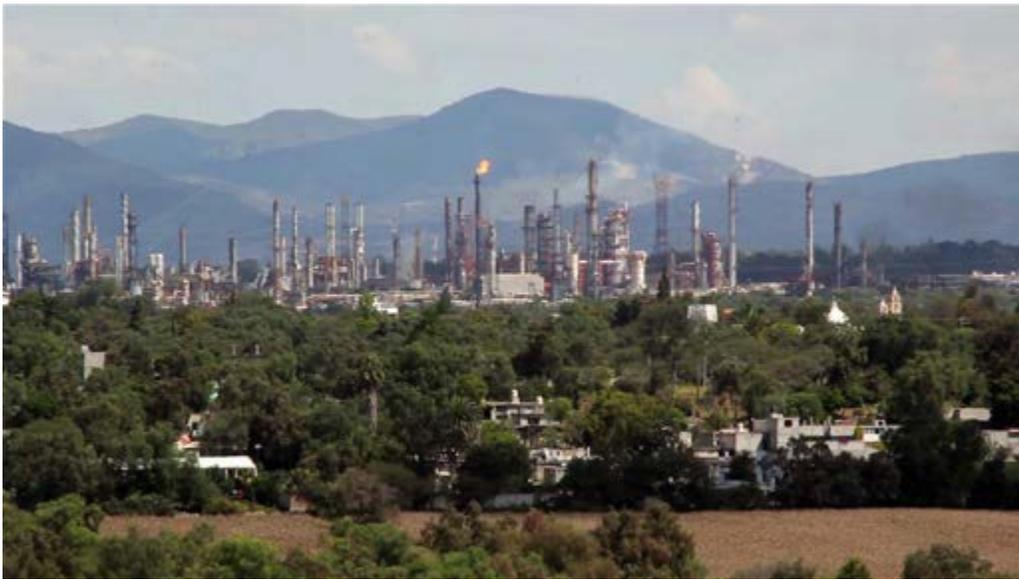
Figura 4. Contexto urbano donde se aprecian las distintas industrias cercanas a la zona arqueológica. *Imagen: Oscar Gutiérrez, 2017, ©CNCPC-INAH.*

Es importante considerar los posibles efectos de contaminantes atmosféricos generados por estas industrias (cementeras, calera, refineras) los cuales se depositan en la superficie de los restos arqueológicos y que contienen partículas metálicas que favorecen reacciones químicas. Además de lo anterior, la afectación de la visual por lo antes mencionado demerita la apreciación de la zona en su conjunto.

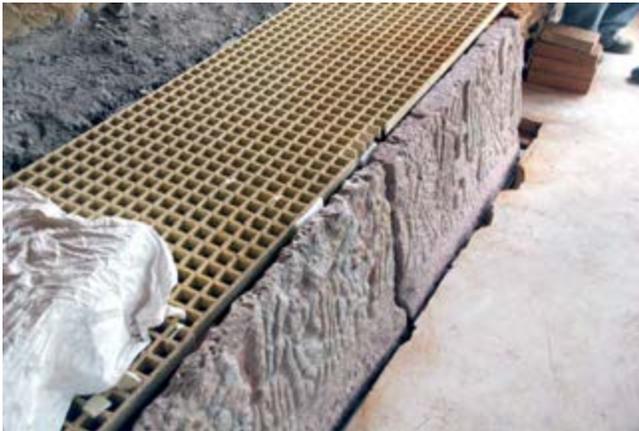
Figura 13. Proceso de montaje de los elementos de la banqueta. *Imagen: Mariana Díaz de León Lastras, 2016, ©CNCPC-INAH.*

Durante el primer trimestre del 2016 fue posible montar la banqueta de los caciques ya restaurada y estabilizada en su lugar original. Para el montaje se empleó una rejilla de fibra de vidrio de alta resistencia sobre la cual fueron apoyados los elementos de piedra, dejando así un espacio abierto a manera de respiradero (Figura 13). En la parte superior de los elementos se colocó un entortado de cal superficial para fijar y proteger a los elementos dando una ligera pendiente con el mismo fin de canalizar el agua. Las juntas colocadas entre elemento y elemento fueron elaboradas con morteros elaborados a partir de las mismas cargas utilizadas en los resanes buscando mimetizarlos en el conjunto (Figura 14).

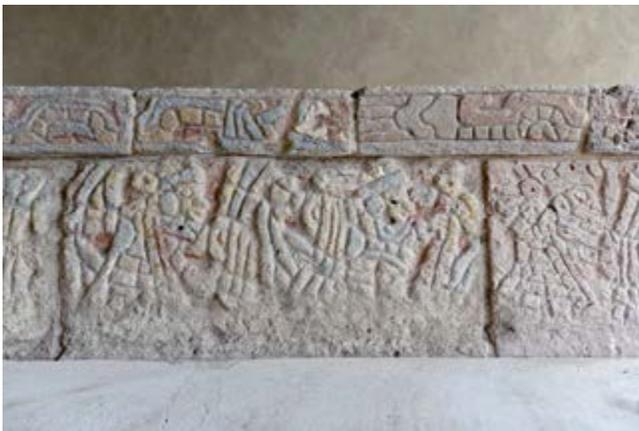
Figura 14. Detalle de montaje finalizado. *Imagen: Mariana Díaz de León Lastras, 2016, ©CNCPC-INAH.*

En la banqueta de los caciques, a pesar de haber realizado el montaje aún es necesario realizar algunos acabados en la presentación del espacio además de que durante la última visita se detectó que en la parte posterior del muro oeste existen nuevas filtraciones de agua a través del material de rejunto degradado, trabajo que se deberá de solucionar en futuras temporadas (Figura 15).

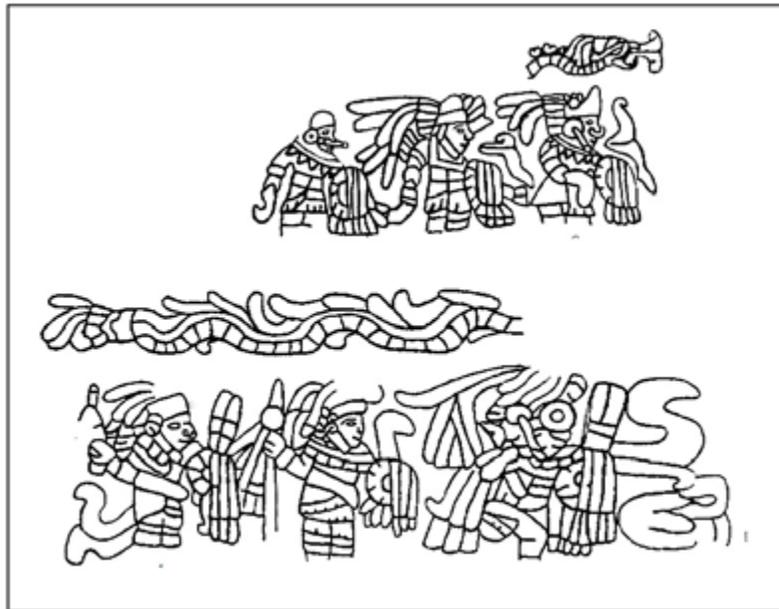
Edificio 3, Palacio Quemado, Sala 2, Tula Hgo.

Esta banqueta está conformada únicamente por tres elementos que fueron intervenidos siguiendo la misma metodología utilizada en la banqueta de los caciques, con la diferencia de que una de las lápidas presentaba un porcentaje de pérdida de relieve del 90%, por lo que se elaboró una réplica a partir de registros y fotos que se tienen de la piedra original. La idea es, al momento del montaje, colocar in situ la lápida original estabilizada y restaurada y la réplica, permitiendo una lectura integral del elemento (Figuras 16 y 17).

Figura 16. Dibujo de la lápida 1 de la banqueta sur del Palacio Quemado realizado durante su descubrimiento. Dibujo: Elizabeth Jiménez García, 1998, ©CNCPC-INAH.

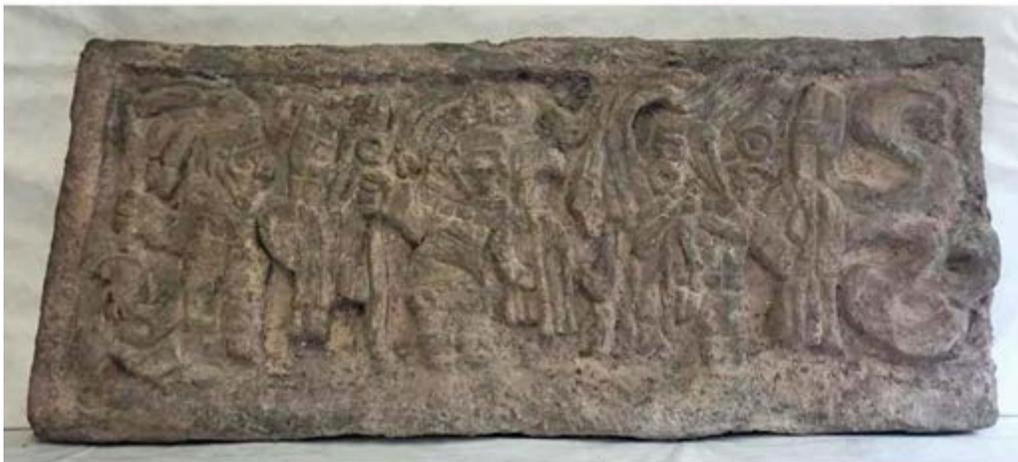
Figura 17. Réplica de la lápida 1 de la banqueta sur del Palacio Quemado. Imagen: Julio Martínez Bronimann, 2016, ©CNCPC-INAH.

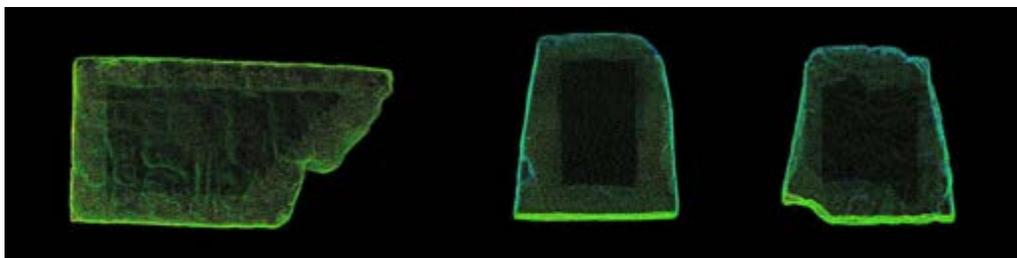
Figura 18. Imágenes obtenidas gracias al escaneo de los elementos. Imagen: Gilberto García, María Fernanda López y Celedonio Rodríguez, 2016, ©CNCPC-INAH.

Por otra parte se ha contado con la colaboración del Laboratorio de Documentación y Análisis tridimensional de la CNCPC con el objetivo de registrar detalladamente cada uno de los bienes inmuebles por destino que se encuentran en la zona. Hasta el momento sólo se ha documentado a detalle la fachada este del edificio B y la banqueta de los caciques, que a diferencia del primero, no se registró in situ, sino cada elemento por separado cuando se estaban llevando a cabo los trabajos de estabilización y restauración (Figura 18).

El objetivo principal además de contar con los detalles y las dimensiones exactas de cada uno de los elementos representados, es el tener registrados los volúmenes y detalles de la superficie con el fin de monitorear periódicamente el estado de conservación en el que se encuentran, registrando pérdida de volumen o elementos, cambios de color, etc. Como se mencionó arriba, para el cambio de cubiertas y rehabilitación de espacios (acciones fundamentales dentro del proyecto) es necesario conocer el espacio y la disposición de cada agregado, conocer los niveles, sistemas de desagüe etc. De esta manera se pueden estudiar fuera de campo los espacios y realizar propuestas específicas y simularlas digitalmente.
