De protección temporal a re-enterramiento en los murales de Cholula

Dulce María Grimaldi, Marisol Aguirre y Fernando Urióstegui*

*Coordinación Nacional de Conservación del Patrimonio Cultural
Instituto Nacional de Antropología e Historia

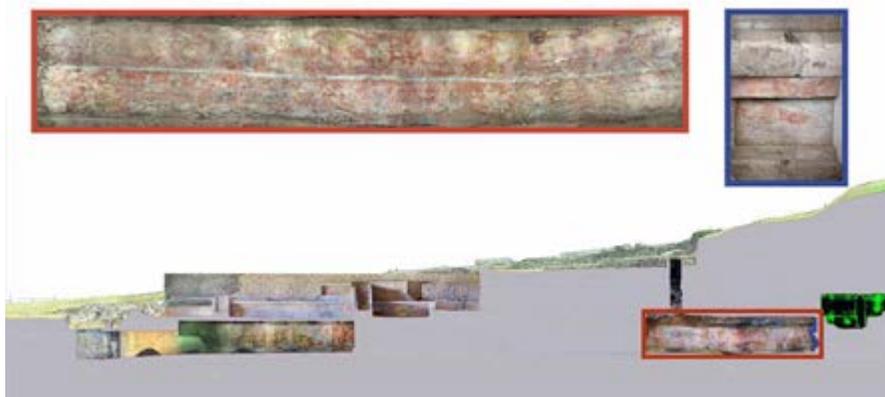
Figura 2. Localización de dos de los tres sectores en riesgo re-enterrados durante el 2015. En color rojo se marca el sector del mural de *Los Bebedores*, en color azul se señala el mural al norte del anterior. Corte G-G' obtenido a partir de una nube de puntos. Cortesía del Laboratorio de Imagen y Análisis Dimensional de la Coordinación Nacional de Monumentos Históricos. Proceso: Apolo Balarama Ibarra Ortiz. Temporada 2016. Fotografías realizadas y procesadas por Julio Cesar Martínez Bronimann y Marcela Mendoza Sánchez. Temporada 2010, ©CNCPC-INAH.

En respuesta a la necesidad de prevenir el riesgo y generar medidas de conservación para el edificio y las pinturas murales en cuestión fue inminente el desarrollo de un proyecto integral donde las áreas de arqueología, arquitectura y conservación de los acabados arquitectónicos abordaran en forma coordinada los problemas que afectan la preservación de este conjunto arquitectónico. Como parte de dicho proyecto integral, el área de conservación implementó, durante el 2015, un sistema de protección temporal teniendo como primer objetivo el de proteger los sectores de los murales de *Los Bebedores* y de *Barras y Estrellas* frente a los colapsos del material de los túneles. Una segunda intención, que no se llevó finalmente a cabo, incluía desarrollar prospección arqueológica por parte de las áreas de arquitectura y arqueología en miras de generar una propuesta para estabilizar estructuralmente los túneles, lo que requería de proteger un sector del mural de *Los Bebedores* en el área donde se desarrollaría la prospección y un sector de mural vecino cuya temporalidad no se ha precisado. En total se cubrieron 6.50 m² del mural *Barras y Estrellas*², 5.12 m² del mural de *Los Bebedores*³ y 2.20 m² del mural vecino⁴ (Figuras 5 y 6).

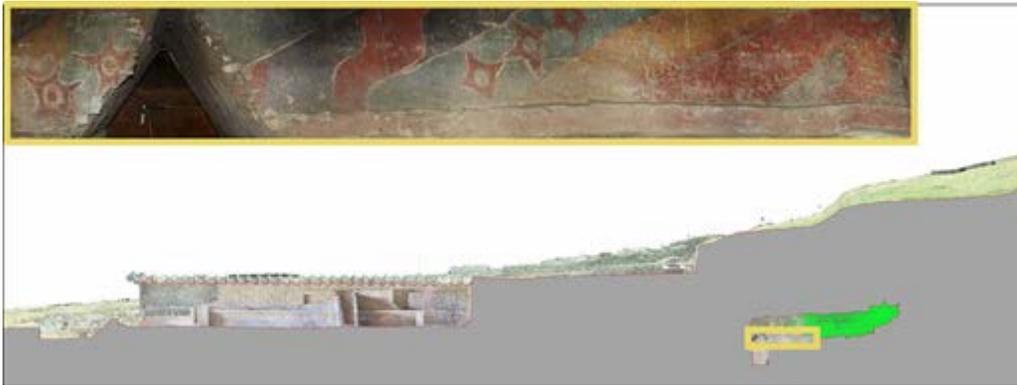
Figura 3. Localización de sector en riesgo re-enterrado durante el 2015. En color amarillo se marca la ubicación del sector del mural *Barras y Estrellas*. Corte H-H' obtenido a partir de una nube de puntos. Cortesía del Laboratorio de Imagen y Análisis Dimensional de la Coordinación Nacional de Monumentos Históricos. Proceso: Carlos Humberto Rojas Paniagua. Temporada 2016. Fotografía tomada y procesada por Jesús Alfonso Osorio Martínez. Temporada 2014, ©CNCPC-INAH..

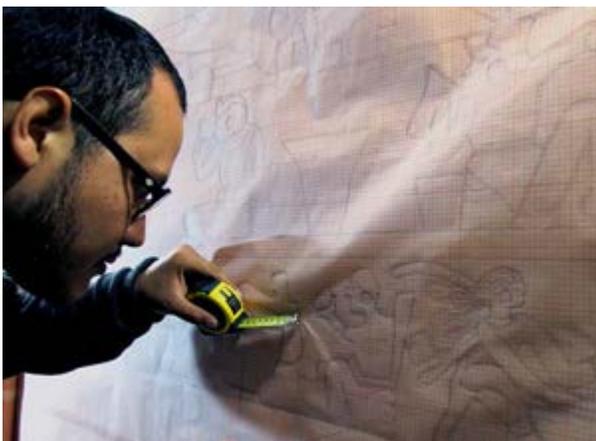
Figura 8. Registro del mural de *Los Bebedores*. Realización: Jesús Enrique Johey Muñoz Lozoya. Digitalización: Jesús Alfonso Osorio Martínez. Archivo del Proyecto. Temporada 2013. Imagen: Archivo del Proyecto, ©CNCPC-INAH.

- a. Registro detallado (Registro y documentación de los murales: registro fotográfico, alzado arquitectónico en 3D, fotogrametría, gráfico en línea mediante programa Illustrator e integración de gráfico con alzado arquitectónico en AutoCAD® y revisión de la documentación de conservación) (Grimaldi, 2015) (Figura 8).
- b. Selección de sectores a proteger con base en el diagnóstico del estado de conservación.
- c. Registro de condiciones ambientales y en superficie.
- d. Tratamiento directo de las superficies a re-enterrar (fijado de capa pictórica en áreas con pulverulencia y escamación; consolidación de oquedades; eliminación y sustitución de resanes y el control de hongos en superficie) (Figura 9).

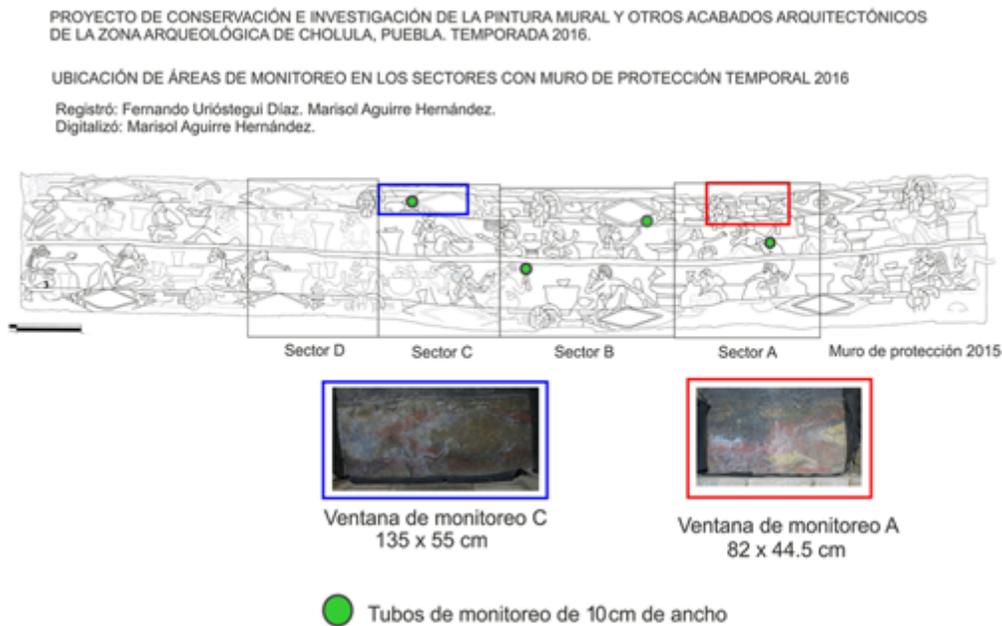
Figura 13. Grafico de ubicación de los sectores re-enterrados (A-D) y las zonas de monitoreo para el mural de *Los Bebedores*. Registro: Fernando Urióstegui Díaz y Marisol Aguirre Hernández Digitalización: Marisol Aguirre Hernández. Temporada 2016. Imagen: Archivo del Proyecto, ©CNCPC-INAH.

El sistema de protección temporal así como el de largo plazo necesitarán mucho tiempo para estabilizarse por lo que el monitoreo es esencial para conocer su funcionamiento y la interacción entre cada una de las capas del sistema con la pintura mural. En el 2015 se eligieron áreas de 10 cm de diámetro para la inspección de la pintura a través de tubos, que no son removibles y permiten exclusivamente una visión seccionada de lo que sucede en la superficie de la pintura. Por esto en el 2016, se implementaron dos ventanas de monitoreo de 100 x 50 cm aproximadamente en conjunto con tubos de inspección. El tamaño de las ventanas de monitoreo permitirá obtener mejores datos sobre el comportamiento de la pintura mural y será referente de un área más extensa. Por su tipo de construcción las ventanas pueden fácilmente removerse y colocarse de nuevo, utilizando los mismos materiales. Sin embargo, la ventana no permite una inspección constante, es necesario planearla con anticipación. En cambio con el tubo de monitoreo se puede inspeccionar en cualquier momento (Figura 13).

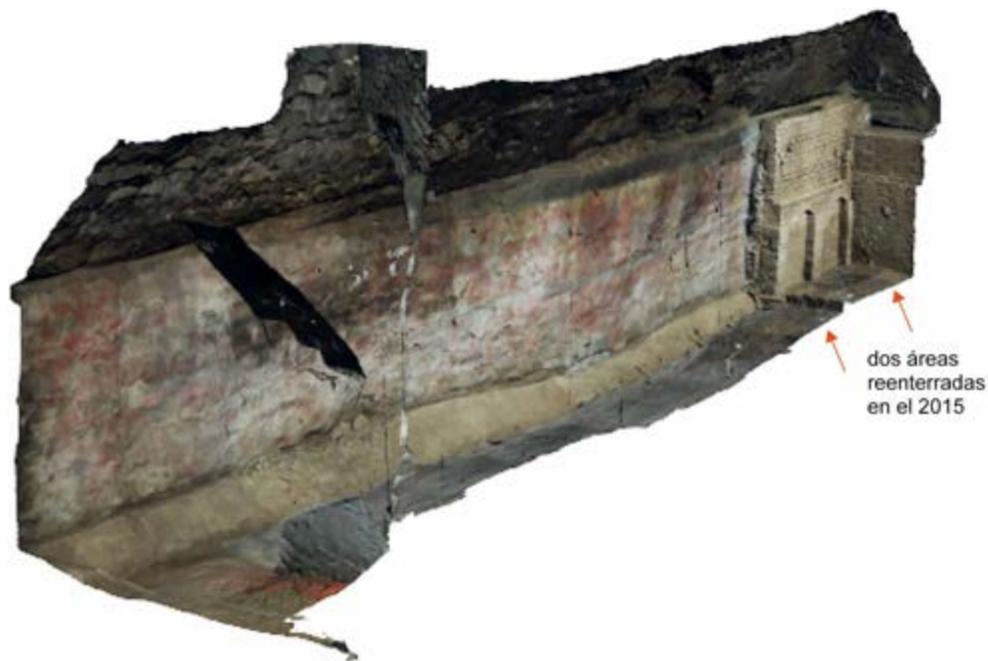
Figura 14. Fotogrametría del túnel de *Los Bebedores* previo a su re-enterramiento en 2016. Al fondo se observan dos sectores re-enterrados en 2015. Realización y proceso: Jesús Alfonso Osorio Martínez. Temporada 2016. Imagen: Archivo del Proyecto. ©CNCPC-INAH.
