Resultados preliminares del estudio geofísico del Edificio 16 Templo de las Pinturas de Tulum y la Estructura 12 de Tancah, Quintana Roo

Jorge Blancas*, Luis Barba*, Agustín Ortiz*, Claudia Trejo** y Patricia Meehan**

Edificio 16 “Templo de las Pinturas”, Tulum

Estructura 12, Tancah

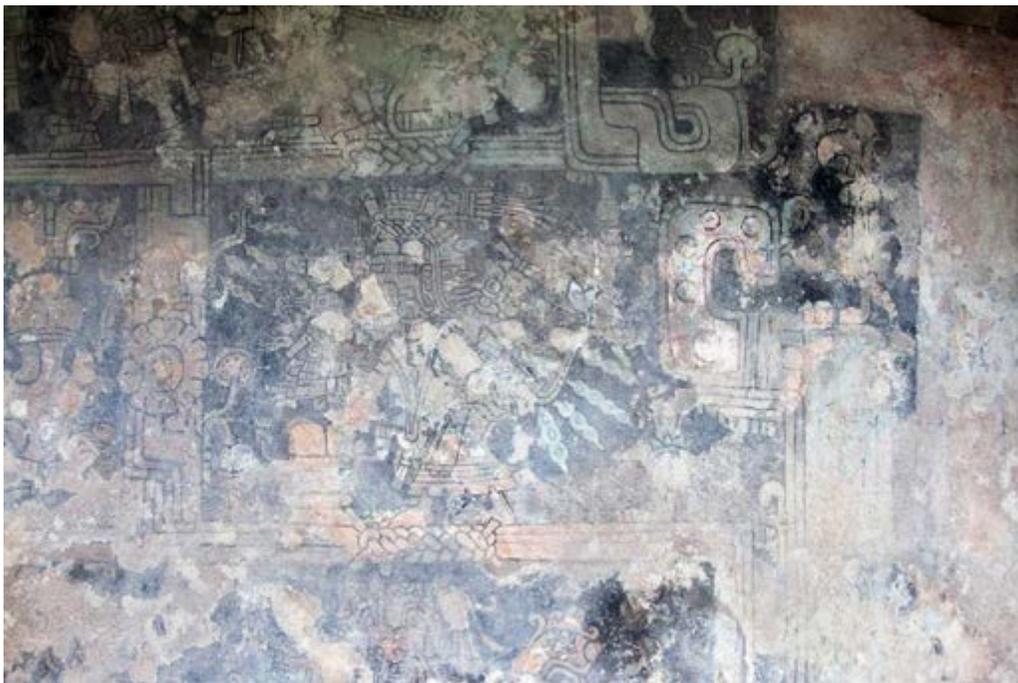
Figura 1. Detalle de la pintura mural estilo códice de la fachada poniente del santuario del Edificio 16. Imagen: Valerie Magar, 2010, ©CNCPC-INAH.

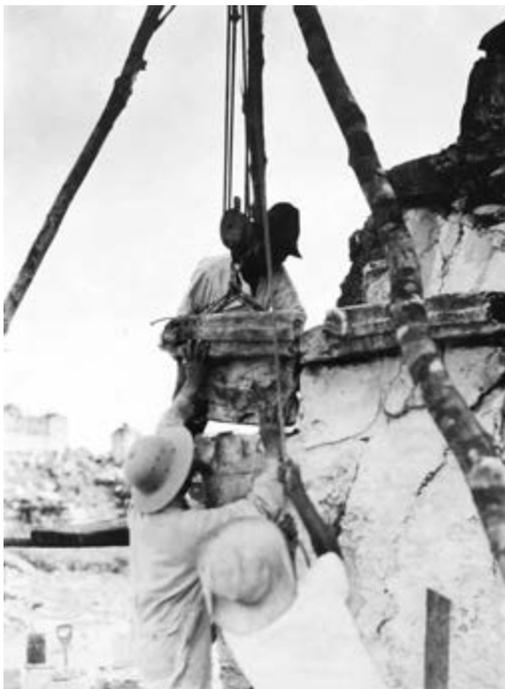
Fernández efectuó distintos trabajos de conservación y de restauración en este edificio. Reconstruyó las secciones colapsadas del edificio, principalmente la bóveda de la crujía norte y el mascarón modelado de la esquina noroeste de la fachada principal (Fernández, 1945, TIII: 112) (figura 3). Otro de los trabajos de conservación del edificio realizado por Fernández fue remover el piso de la terraza del primer nivel y consolidarlo con un mortero de concreto para evitar las filtraciones de agua al interior de las crujías (Fernández, 1945, TIII: 112). También reconstruyó el contrafuerte de la parte posterior del edificio que los mayas adosaron para sostener los empujes ocasionados en el muro oriente del templo superior.

Figura 3. Proceso de reconstrucción del mascarón modelado en estuco de la esquina noroeste de la fachada principal del Edificio 16, Tulum. *Imagen: Erosa, 1920.*

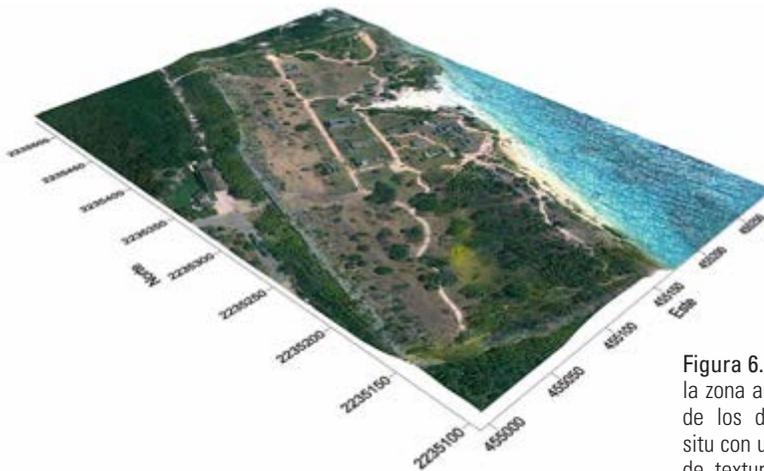
El levantamiento topográfico se llevó a cabo con un GPS diferencial con el que se tomaron más de 350 puntos en todo el sitio. Los puntos fueron tomados en el interior de la zona arqueológica y en el perímetro de la muralla en las zonas donde era posible hacer el registro. El mapa topográfico se complementó con una imagen satelital de Google Earth® de alta resolución con lo que se logró obtener un modelo tridimensional del relieve de la zona arqueológica. Este modelo permite observar claramente los niveles del sitio y la relación con la posición de las estructuras en la zona. Los resultados de la topografía permitieron distinguir una pendiente en la parte media y central del sitio donde existe una conducción natural de agua pluvial que parece dirigirse hacia el noreste con dirección a la playa (Figura 6).

Figura 6. Modelo digital de elevación de la zona arqueológica de Tulum, obtenido de los datos topográficos tomados in situ con un GPS diferencial y con la capa de textura de una imagen satelital de Google Earth®. Imagen: Jorge Blancas, 2015, ©CNCPC-INAH.

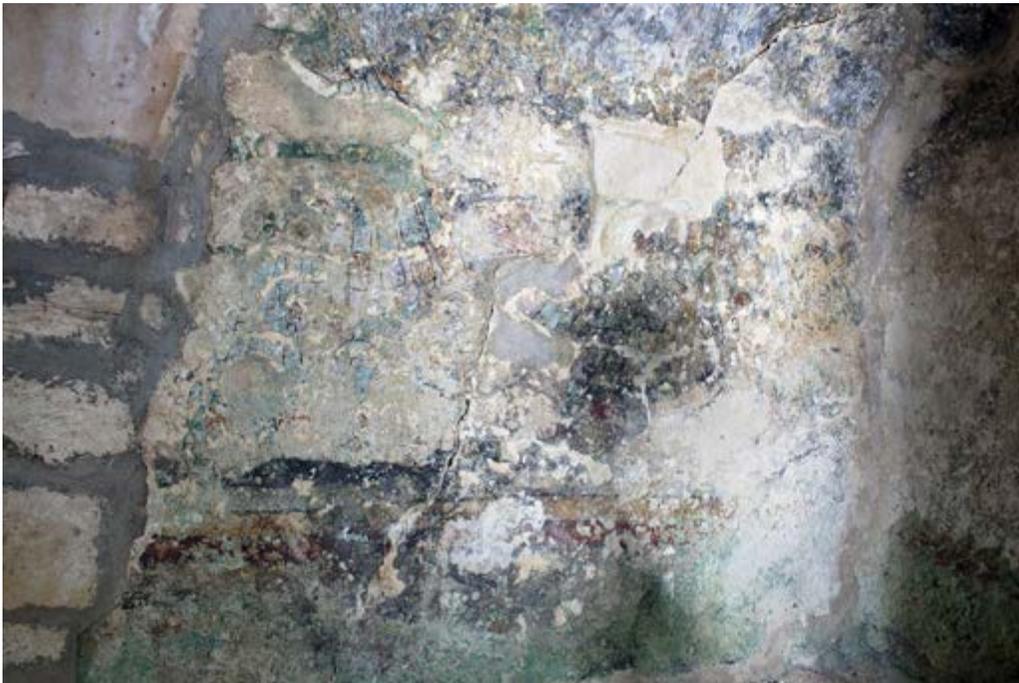
Figura 11. Detalle de los restos de pintura mural en el muro poniente de la Estructura 12 de Tancah. Imagen: Ana José Ruigómez, 2010, ©CNCPC-INAH.

El monitoreo de grietas de la Estructura 12 de Tancah se ha llevado a cabo desde el 2011. Se detectaron siete grietas: cinco de ellas ubicadas en el muro oeste en el interior del templo donde se encuentra la pintura mural. Estas grietas corresponden a un claro asentamiento del tercer cuerpo del basamento y templo hacia su sección sur. Las medidas de profundidad que se han obtenido de algunas grietas ubicadas en el muro poniente es hasta de 25 cm, y en algunos casos se cree que las grietas atraviesan por completo el espesor del muro.
