Tumbas de Monte Albán. Problemática y estudios actuales para su conservación

Mónica Vargas Ramos*, Orlando Martínez Zapata** y Víctor Santos Vázquez*

*Coordinación Nacional de Conservación del Patrimonio Cultural

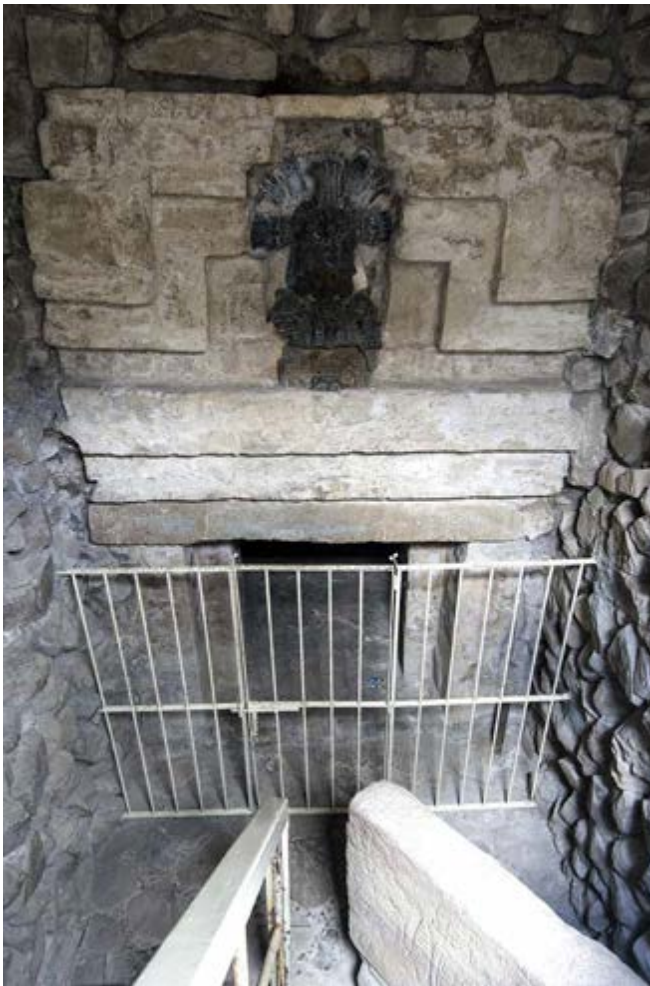
Figura 3. Tumba 104. Vista general de la fachada y acceso. *Imagen: Julio Martínez Bronimann, 2016, ©CNCPC-INAH.*

A 3 años de la última limpieza realizada en la Tumba 104, la reaparición de velo blanquecino en superficie se ha dado con mayor intensidad, así como la reaparición de puntos negros.³ Estos últimos han sido identificados, corroborando la presencia de un hongo (aún no identificado con precisión) en vez de deyecciones de murciélago como se había reportado en los últimos años.⁴

De los resultados de los análisis realizados para la identificación de sales en la Tumba 104 se puede concluir que prácticamente todo el muro contiene sales solubles de yeso así como la presencia de bloedita $\text{Na}_2\text{Mg}(\text{SO}_4)_2 \cdot 4\text{H}_2\text{O}$, anhidrita $\text{Ca}(\text{SO}_4)_2 \cdot \text{H}_2\text{O}$. Sin embargo, estas sales por sí mismas no causarían tanto daño sino fuera por la presencia de la humedad, siendo por el momento una afectación principalmente visual sobre la pintura mural.

Al confirmar el uso de la resina Dulux®, polímero semisintético de nitrocelulosa, queda evidente la importancia que tuvo este producto comercial en el campo de la conservación de bienes culturales. Sin embargo, su estabilidad es cuestionable, por carecer de resistencia ante los procesos de degradación, en comparación con otros polímeros empleados en restauración. Por consiguiente, quedan por definir las implicaciones que puede ocasionar la presencia de este material ante las condiciones actuales en las Tumbas 104 y 125. Así como su relación con las pinturas murales restantes, con el propósito de tomar las medidas pertinentes para su conservación.

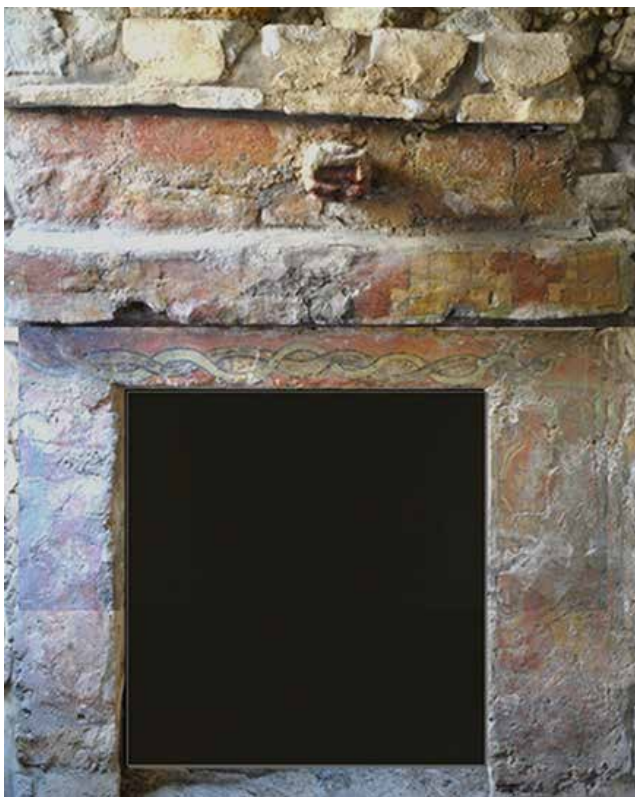
Figura 4. Tumba 125. Armado de la fachada decorada. Imagen: Mónica Vargas, 2016, ©CNCPC-INAH.

¹ La Tumba 104 ha sido la más intervenida, contando con información respecto a los tratamientos y materiales empleados. En contraparte, la Tumba 125 aparentemente nunca ha sido intervenida, sin embargo localizamos una capa gruesa de polímero superficial.

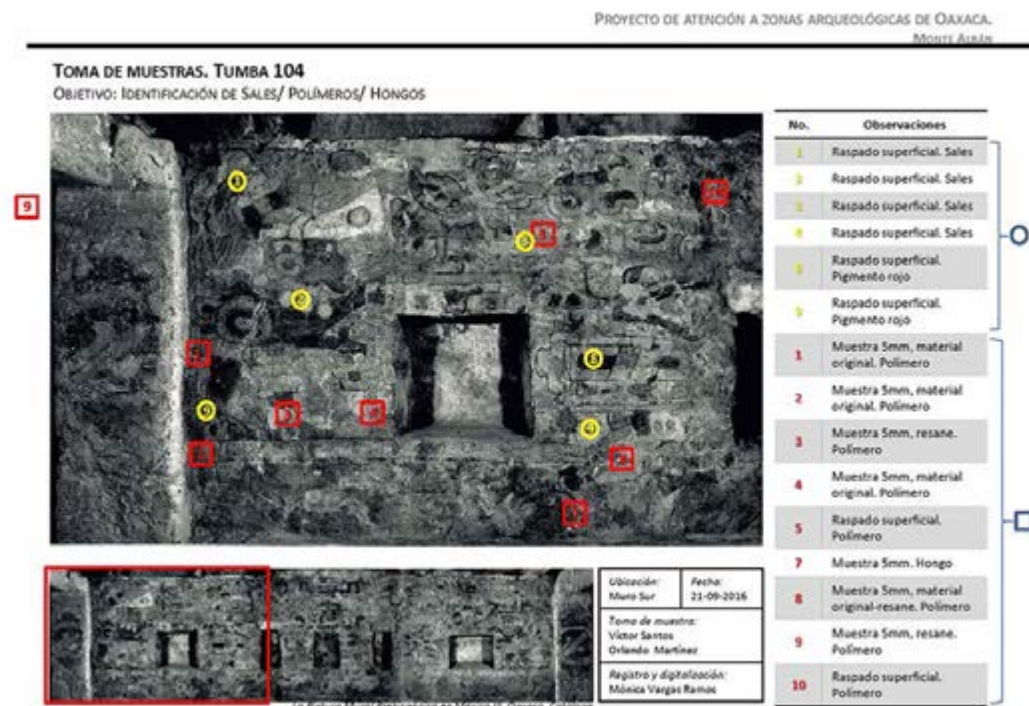
Figura 7. Tumba 104. Localización de tomas de muestras. Imagen: Mónica Vargas, 2016, a partir de una imagen de Beatriz de la Fuente, La pintura mural prehispánica en México, ©UNAM-IIE, 2008.

El estudio realizado para la identificación de las sales presentes fue sobre 9 de 10 muestras provenientes de la pintura mural de la Tumba 104 (muro sur). El análisis para la identificación de las sales se realizó empleando tres técnicas: análisis por microquímica, microscopia electrónica de barrido mediante electrones retro dispersados (MEB-EDX) y análisis por difracción de rayos X (DRX) (Figuras 7 y 8).

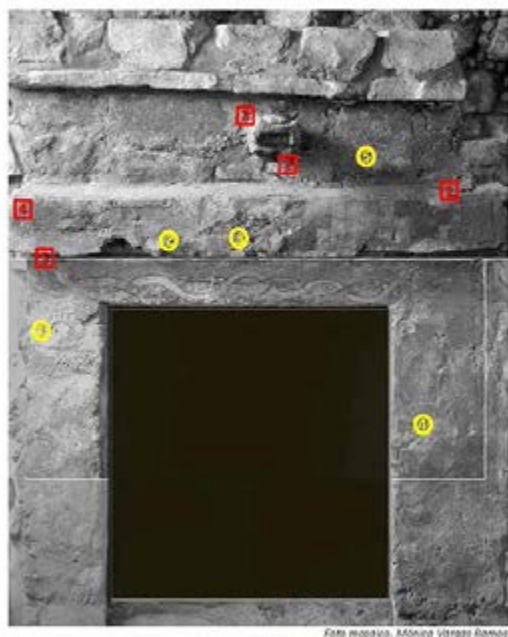
TOMA DE MUESTRAS, TUMBA 125

No.	Observaciones
1	Raspado superficial. Sales
2	Raspado superficial. Sales
3	Raspado superficial. Sales
4	Raspado superficial. Sales
5	Raspado superficial. Sales
1	Muestra 5mm, material original. Polímero
2	Muestra 5mm, gota polímero. Polímero
3	Muestra 5mm, material original. Polímero
4	Raspado superficial. Polímero
5	Muestra 5mm, gota polímero. Polímero
