Intervienen restauradores del INAH capilla del siglo XVIII en Tanetze de Zaragoza, Oaxaca

Capilla del Triunfo de la Santa Cruz y de la Virgen del Carmen.

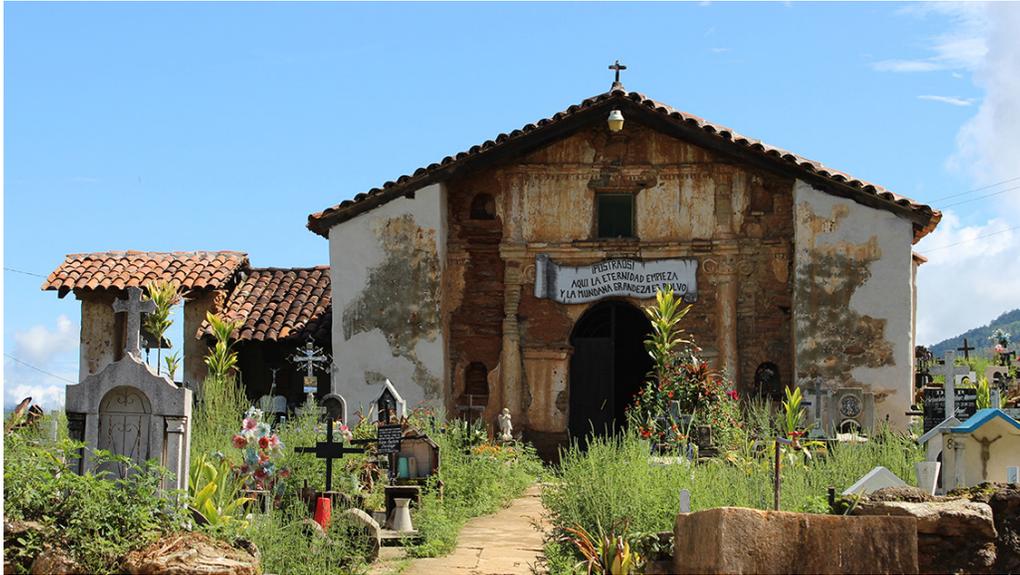
Gabriela Mazón Figueroa, restauradora del equipo, informó que los daños ocasionados en la capilla por los sismos de 2017 consisten en grietas estructurales sobre todo en el presbiterio, los muros exteriores y la sacristía, así como la separación de un contrafuerte en el muro testero y un leve desplome de dos nervios del artesón.
