# Deterioro del friso del edificio E2 en Dzibanché. Perspectivas macro y micromorfológicas

Luisa Straulino Mainou,\* Sandra Balanzario Granados,\*\* Gabriela Mazón Figueroa,\* Miriam Elizabeth Castro Rodríguez\* y Sergey Sedov\*\*\*

## Resumen

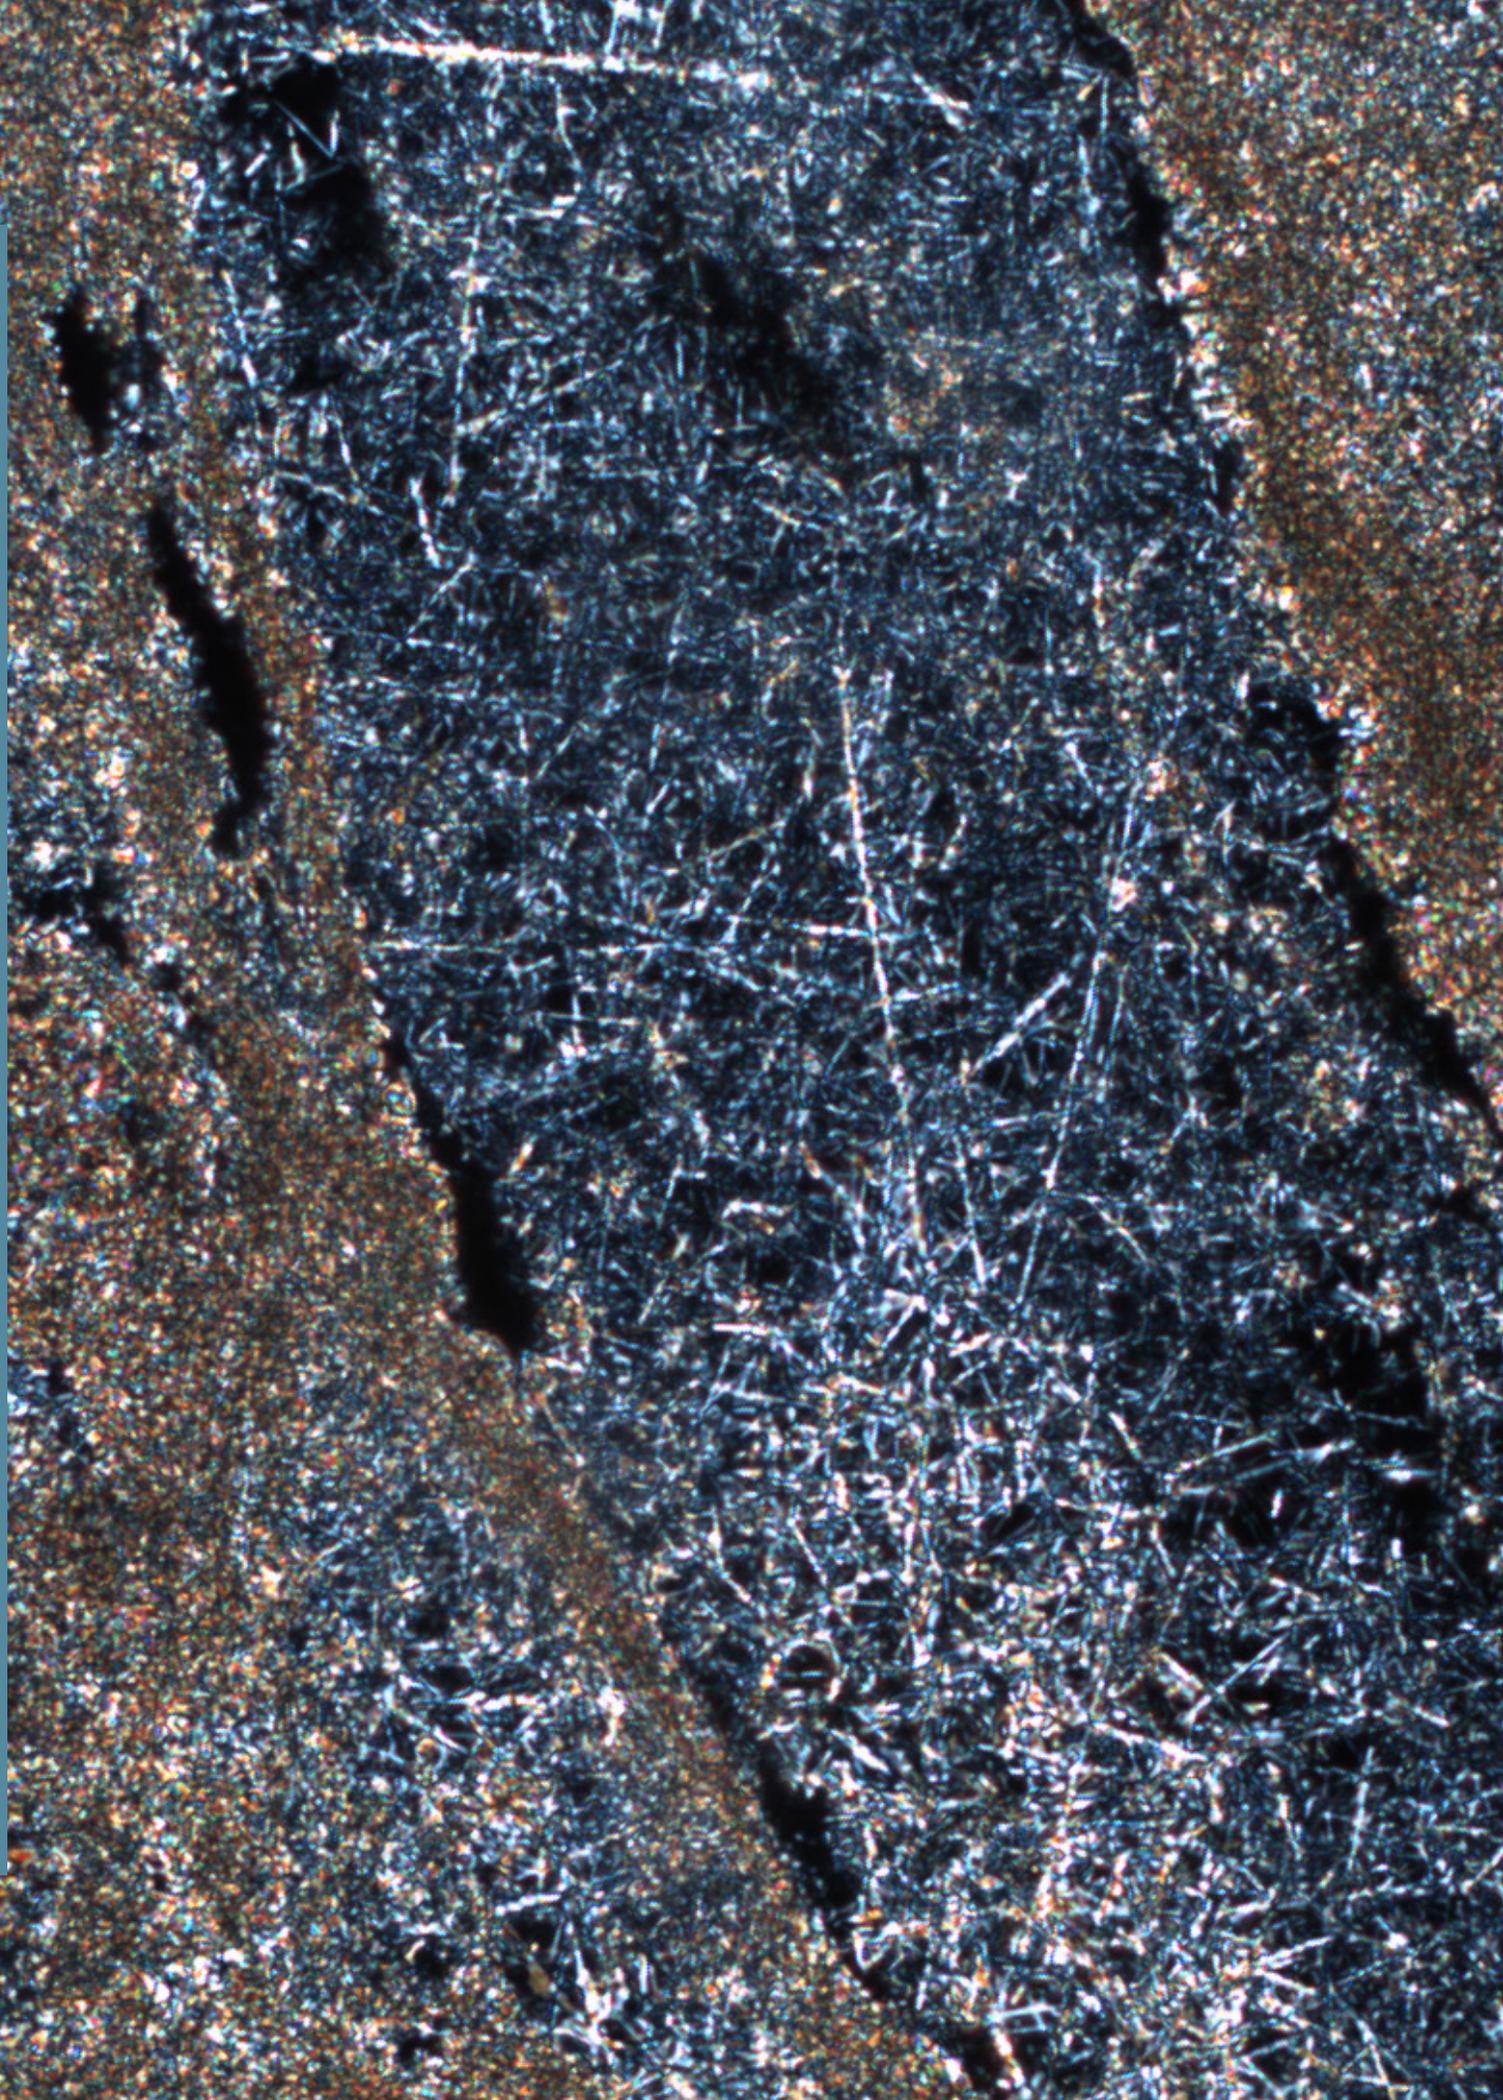
Lublimita (calcita acicular) entornada en poros de los morteros de Dzibanché.

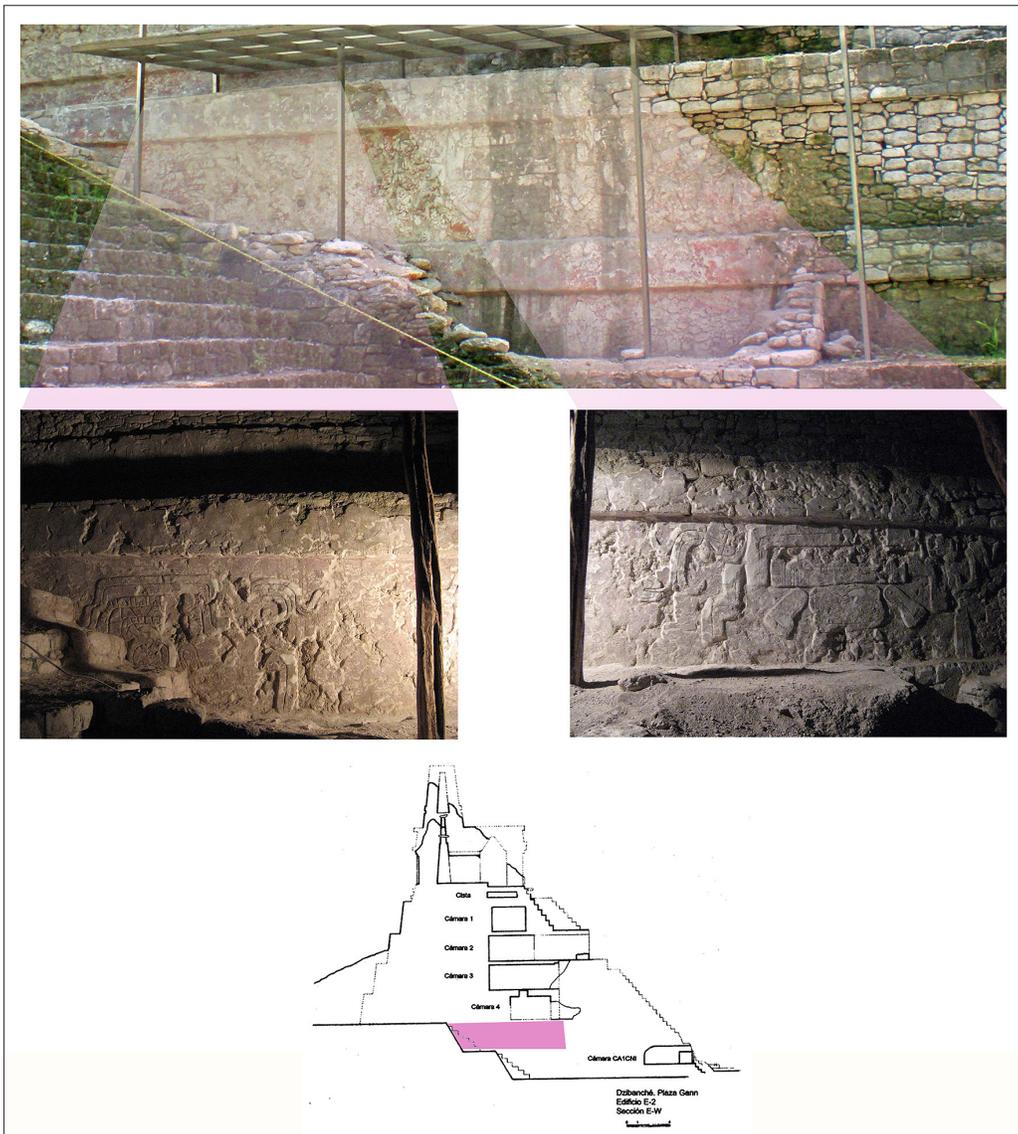
Figura 1. Friso 2 de Dzibanché, donde se muestran fotografías con luz rasante de la montaña florida y su ubicación en el Edificio 2; el contorno de los bajo relieves se indica con una línea negra en las fotografías. Imagen: Proyecto de Mantenimiento Emergente en la zona arqueológica de Dzibanché, ©INAH.
