**PLANO DEL RIO SINU.**

# Restauración de una obra en soporte papel mediante la implementación y adaptación de materiales y métodos japoneses. Estudio de caso: restauración del plano del río Sinú

Martha Luz Cárdenas González\*

\*Grupo de Conservación y Restauración del Patrimonio Documental  
Archivo General de la Nación, Colombia

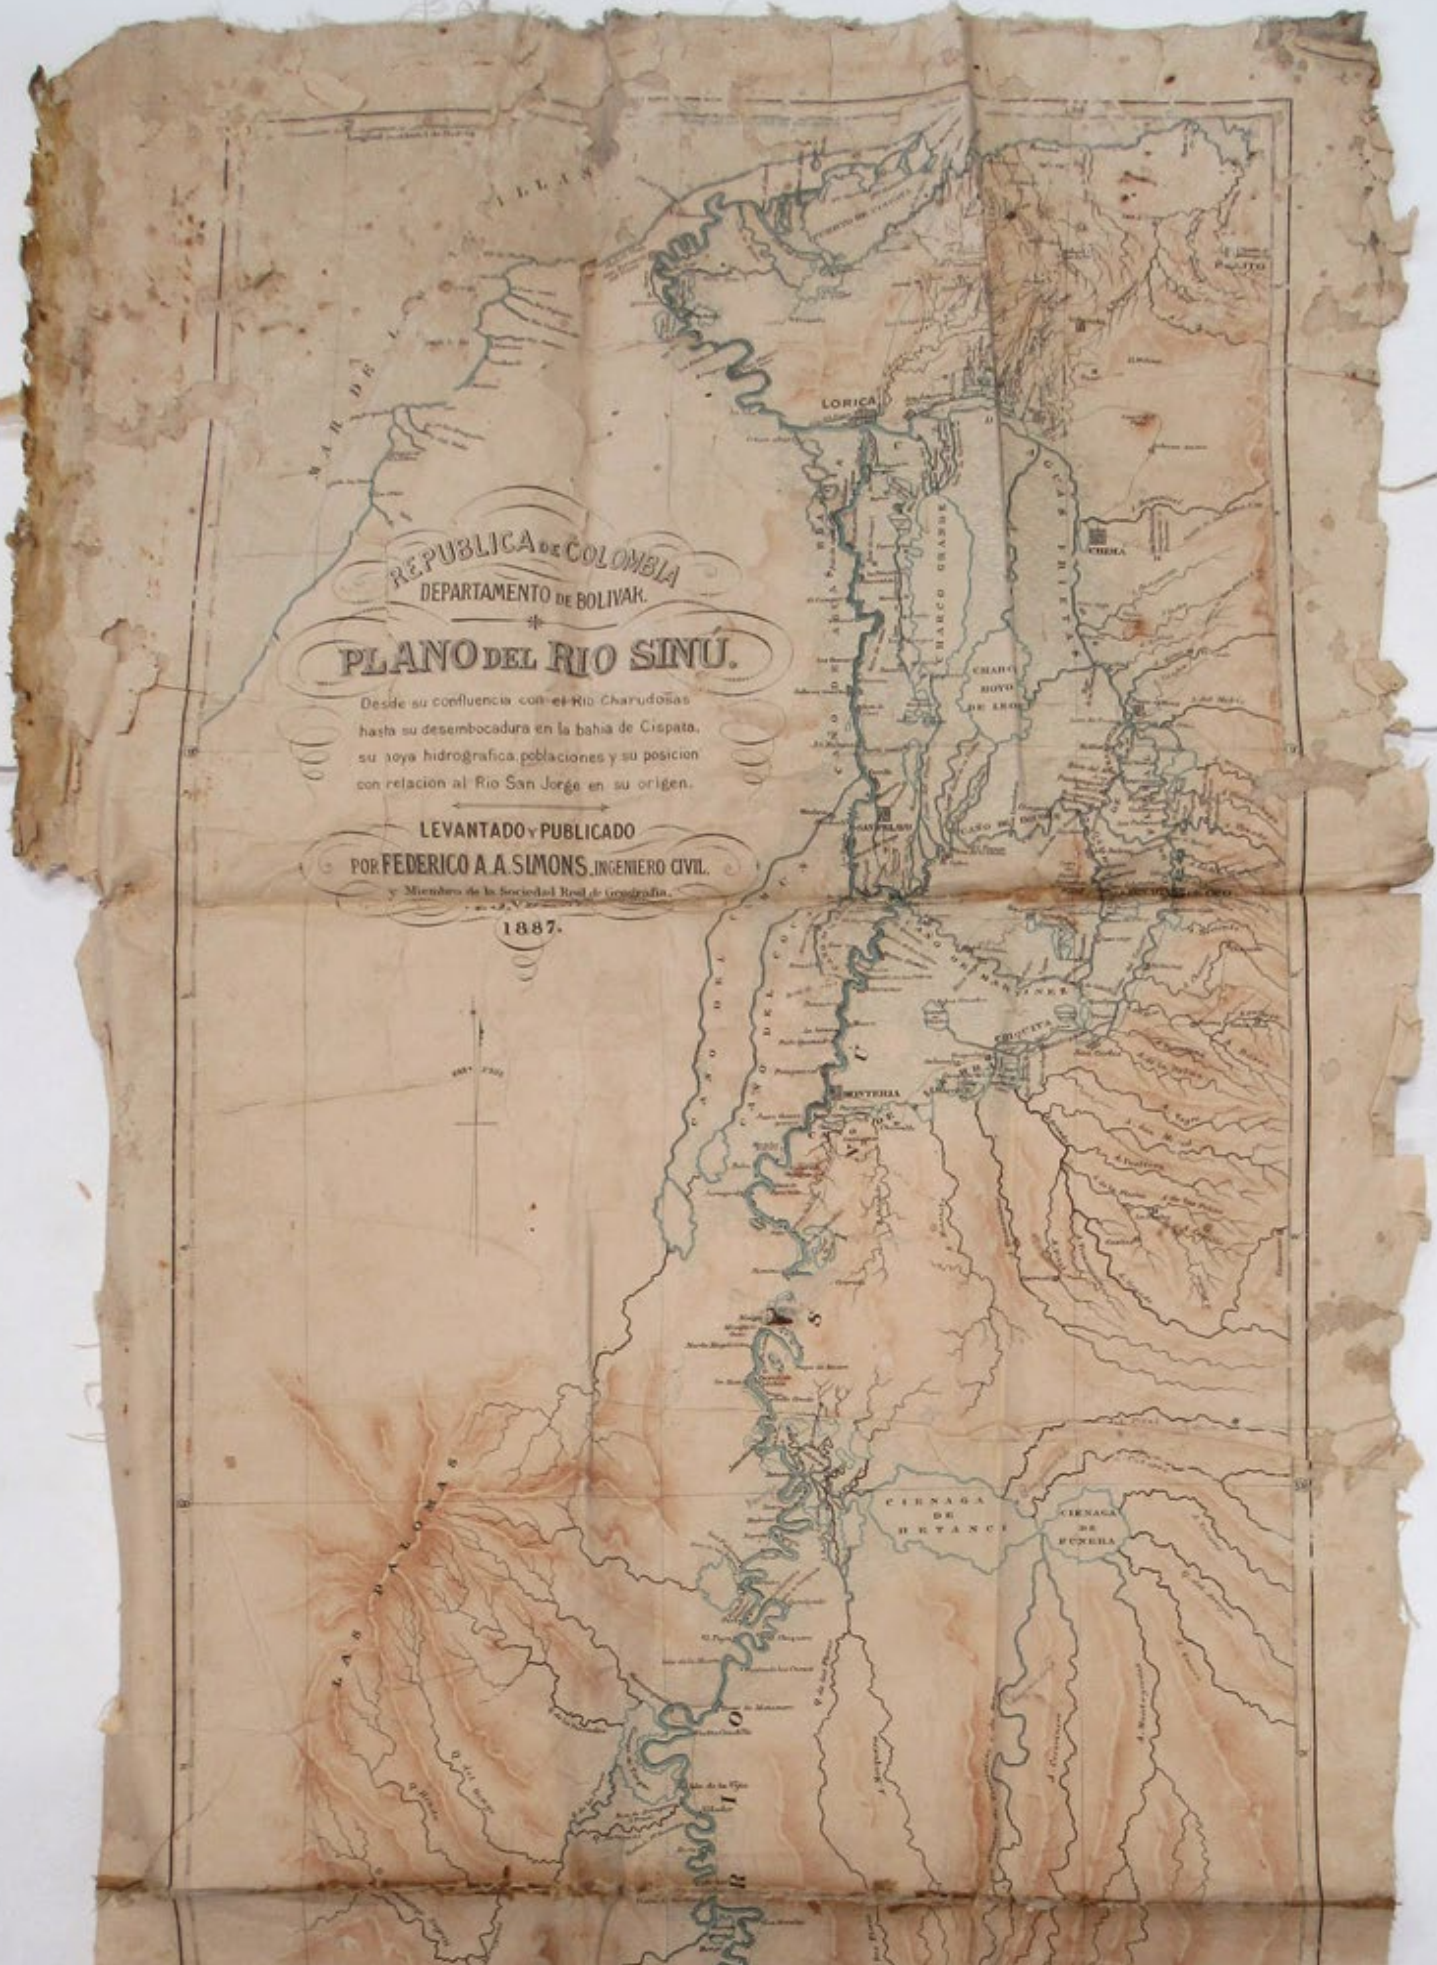
Plano del río Sinú. Antes de restauración.

El plano del río Sinú presentaba además un entelado, esa intervención posiblemente fue posterior a la elaboración del plano, y concretada para darle estabilidad al papel y adiconarlo al legajo; dada su gran fragilidad debido a que presentaba faltantes estructurales ocasionados por insectos, abrasión superficial, rasgaduras y desgaste del soporte especialmente en las zonas o líneas de plegado, lo anterior, junto con la manipulación de la unidad, incrementaron los daños. A ello se sumaba:

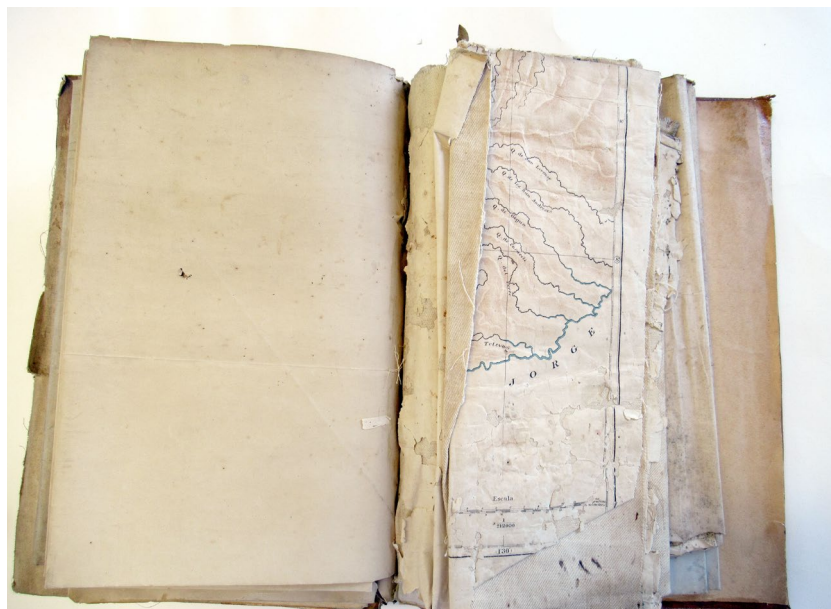
Uno de los casos en el que se han implementado las técnicas aprendidas corresponde a un plano del río Sinú, la obra forma parte de ocho mapas que representan los límites entre los departamentos de Antioquia, Bolívar, Cundinamarca y Boyacá en Colombia. Éstos se encontraron inicialmente plegados y cosidos a un legajo de 1918, aunque sus fechas son anteriores (figura 1), además cada uno de ellos tiene características diferentes en cuanto a su soporte, su técnica de elaboración y el estado de conservación.

Figura 1. Tomo XI. 1.918. Archivo Legislativo del Congreso. Sección República, AGN. Límites Antioquia, Bolívar, Cundinamarca y Boyacá. Imagen: Martha Cárdenas, ©AGN, 2020.
