# LA RESTAURACIÓN DE LA OBRA MURAL EL HOMBRE Y LA NATURALEZA DE MÉXICO DE KIYOSHI TAKAHASHI DEL INSTITUTO NACIONAL DE NEUROLOGÍA Y NEUROCIROLOGÍA “MANUEL VELASCO SUÁREZ”

ANA LIZETH MATA DELGADO

MARGARITA LÓPEZ FERNÁNDEZ

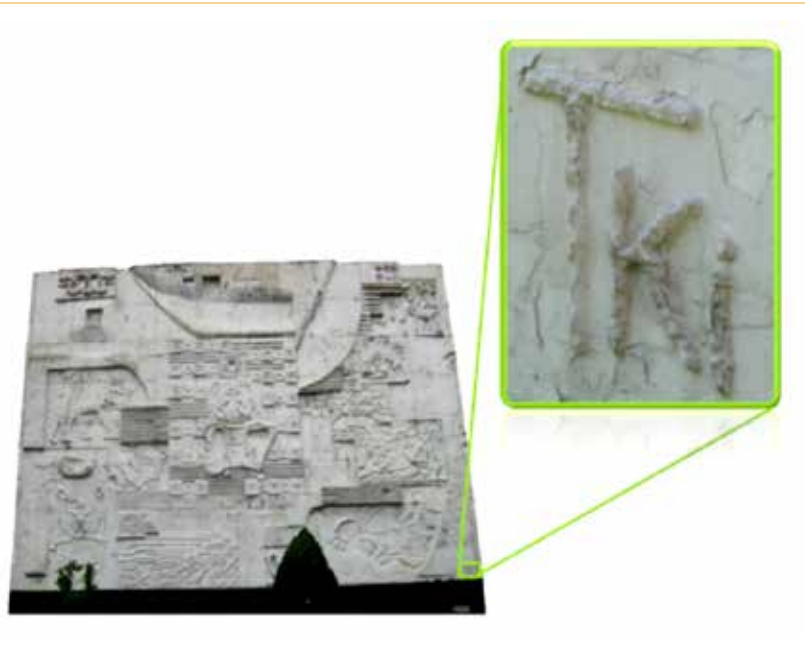
**Figura 1.** Vista general del mural y detalle de la firma en la parte inferior.

o asistir a la familia mexicana (López 2013). En la esquina inferior derecha está la firma del autor, compuesta por tres letras: TKi, la primera letra del apellido y las dos primeras letras de su nombre de pila (Del Río et al. 2011:5) (Figura 1).
