LAS ESCULTURAS DE CONCRETO ARMADO DE LA “RUTA DE LA AMISTAD”

ESTADO DE CONSERVACIÓN

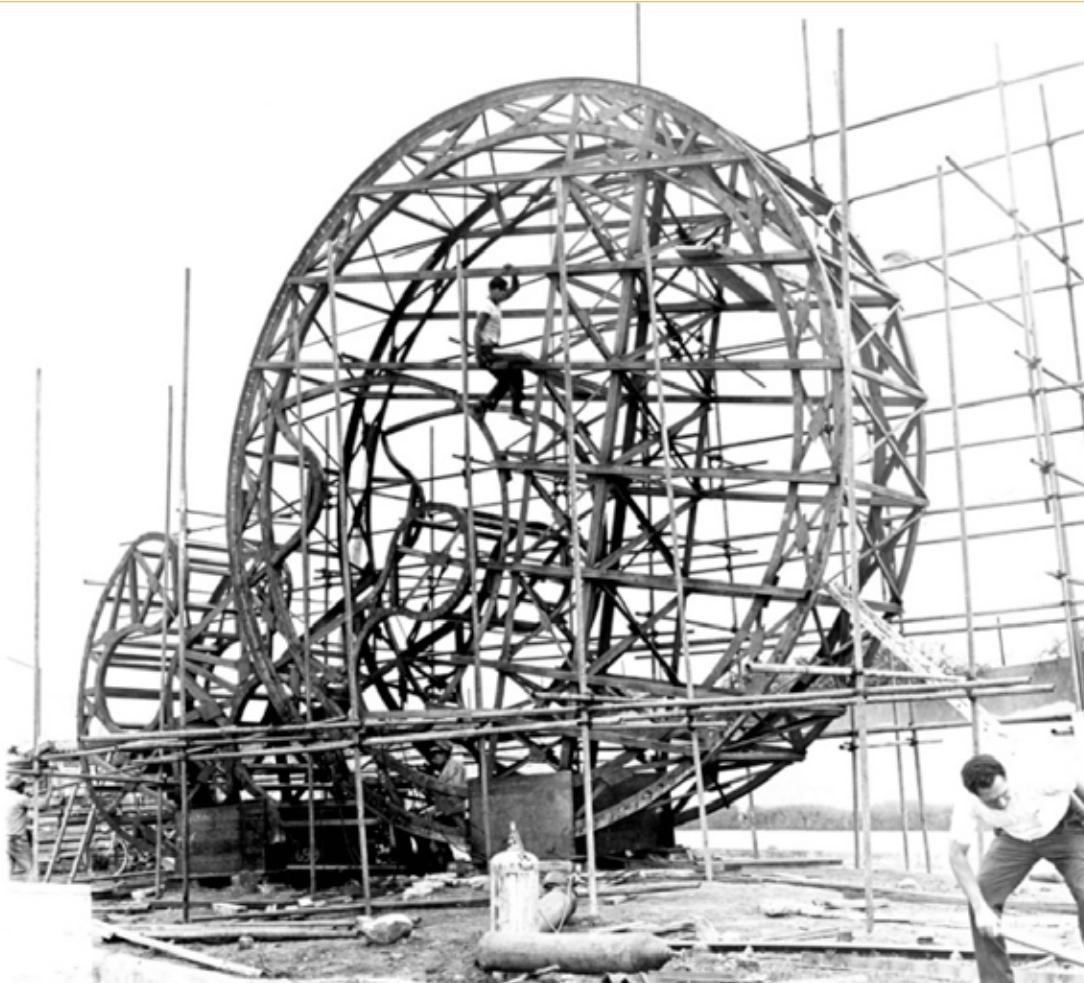
Figura 2. El Ancla. Proceso de Construcción, Archivo del Arq. Pedro Ramírez Vázquez.

Sin embargo, en todos los casos podemos afirmar que estas diferencias no conllevan a un detrimento en la calidad de la escultura o en la funcionalidad del sistema acero-concreto. Sólo en el caso de “El Ancla”, de Willi Gutmann, observamos que el refuerzo en el concreto es muy pobre, es decir, que la cantidad de acero es muy poca, resultando en una superficie muy agrietada.

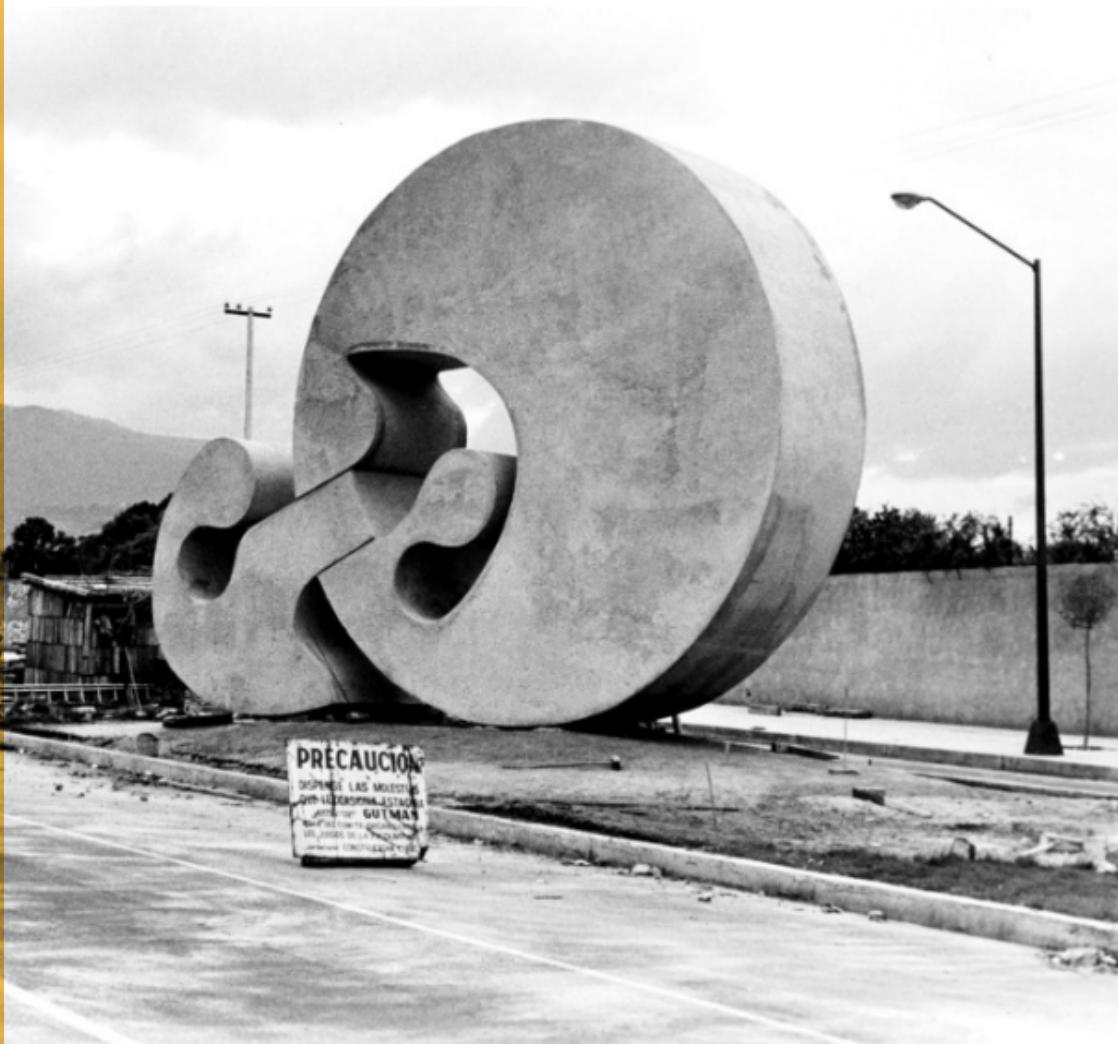
Figura 3. El Ancla. Proceso de Construcción, Archivo del Arq. Pedro Ramírez Vázquez.

Esta escultura en particular se encontró con menos refuerzo en el concreto, es decir, con poco armado, lo que ocasionó que la superficie estuviera muy agrietada, la carbonatación muy acelerada y la corrosión del acero muy avanzada. A pesar de la carbonatación del concreto, la corrosión encontrada en el acero expuesto³ en todas las demás
