## PROPUESTA DE RESTAURACIÓN DE UN RETABLO, PROVENIENTE DEL TEMPLO FRANCISCANO DE SAN PEDRO Y SAN PABLO, CALIMAYA, EDO. DE MÉXICO

**Alicia Islas Jiménez\***  
**DATOS GENERALES**

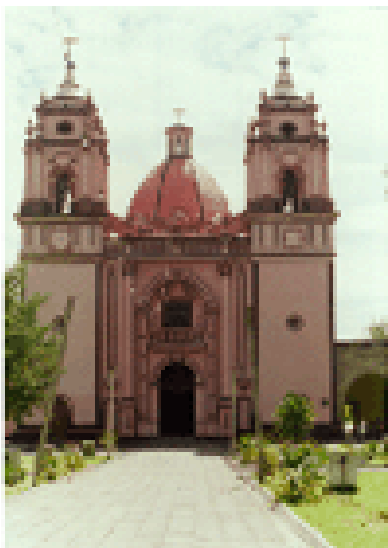
Templo de San Pedro y San Pablo en Calimaya, Edo. de México

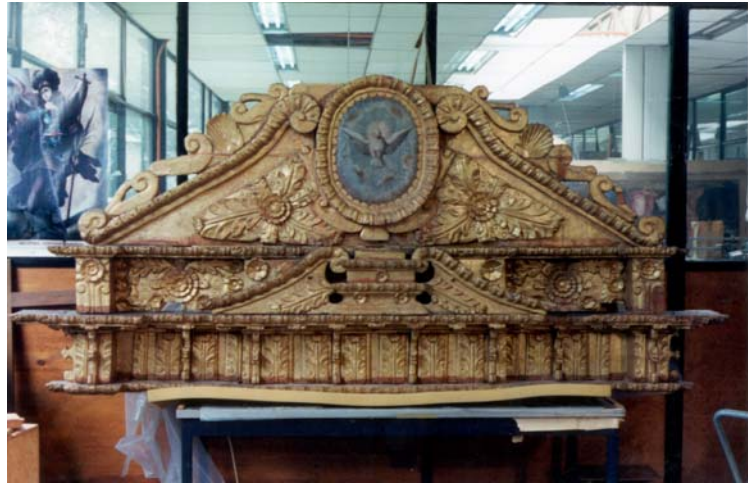
**REMATE;** frontón muy estilizado con un medallón policromo central, presenta un adorno de talla directa, rodeando la parte superior con motivos de roleos y conchas marinas, el fondo de este elemento está recubierto por tala agregada de grandes hojas de acanto con una flor en el centro, el claroscuro es acentuado debido a que los relieves son de mayor tamaño y volumen, la moldura de grandes pétalos, parece sostener el peso del medallón.

El remate, se encontraba en muy malas condiciones estructurales, mostrando alabeos, fracturas, fisuras y pérdidas de soporte, debido a los movimientos irregulares entre las secciones que lo conforman. El desprendimiento de las espigas y los clavos debido a la dilatación y compresión de la madera fracturó grandes zonas de dorado, Con desprendimiento de fragmentos de enliezado, base de preparación y dorados, el lado derecho con manchas negruzcas y pulverulencia. El medallón oval policromo del remate, tenía grietas y fisuras de soporte que cruzaban verticalmente la superficie pictórica, con faltantes de soporte en la moldura del enmarcamiento. La policromía se advertía con manchas negruzcas y deyecciones de insectos, asimismo tenía huellas de escurrimientos de agua con arrastre de materiales y pulverulencia. En la parte inferior derecha se advertía la huella de un traumatismo que afecta desde la base de preparación hasta la capa pictórica. Toda esta superficie mostraba un fino craquelado.
