Memorias del 3er Foro Académico

Los murales del Museo Regional de Guerrero sobre un soporte perecedero

Ana Lizeth Mata Delgado
Ana José Ruigómez Correa
Karen Landa Elorduy
Asseneth Regis Vives

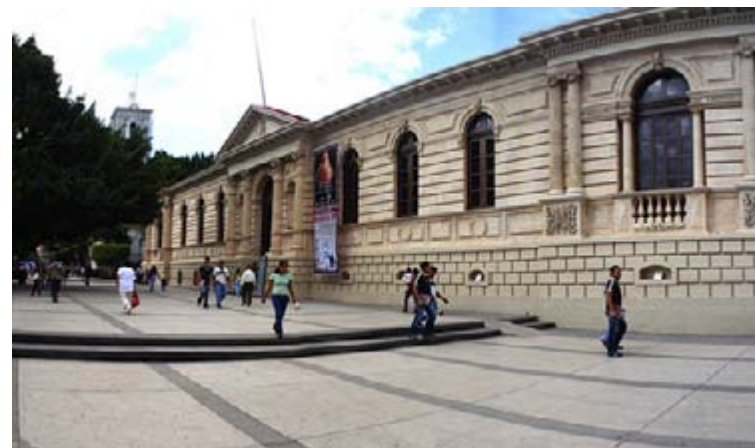
Fig.1 Vista general del Museo Regional, Chilpancingo, Guerrero.

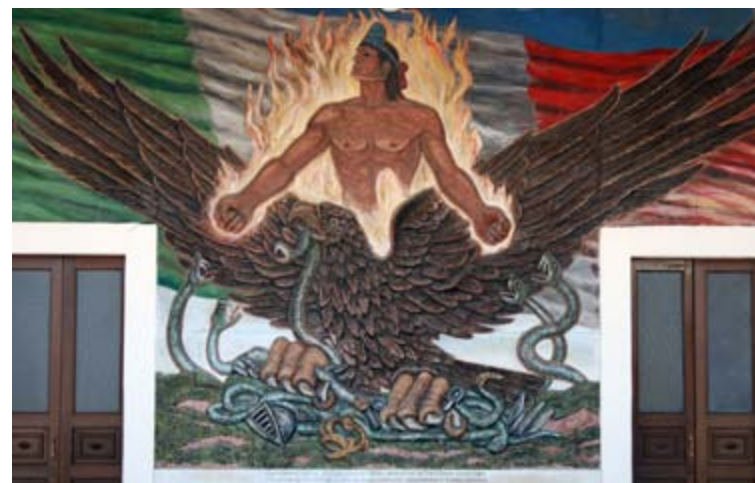
Fig.2 Figura central en relieve: Cuauhtémoc.

Los murales ubicados al oriente y al poniente fueron pintados por Roberto Cueva del Río, discípulo de Diego Rivera. *Cuauhtémoc*, el mural oriente, pintado en 1954, narra la vida de este personaje y lo muestra como la figura más importante de todos los murales: es el primer punto focal al entrar en el inmueble y su técnica destaca del resto por estar en relieve (Fig. 2).

En el relieve de cartón se determinó que la resina epóxica era la única capaz de mantener adheridas las zonas en peligro de desprenderse. Su aplicación se controló de forma puntual con ayuda de un hisopo en puntos claves de grietas para ser unidas.
