RESCATE DE LOS CORALES DE SAN JUAN DE ULÚA

Dra. Dolores Pineda Campos
Universidad Veracruzana, México.

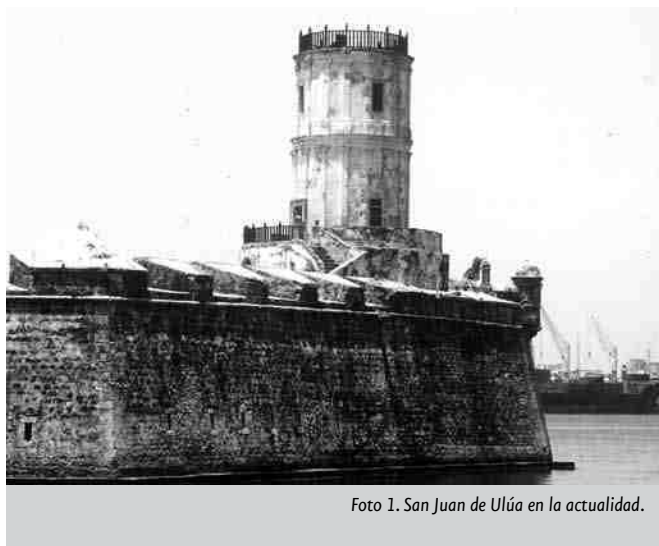
Foto 1. San Juan de Ulúa en la actualidad.

Las actividades portuarias desarrolladas desde principios del siglo XX han desvirtuado la esencia del inmueble porque han absorbido el castillo. Aquella imagen histórica de Veracruz-San Juan de Ulúa (véase foto 1 y 2) ha sido reemplazada en esta última centuria por un movimiento de enormes buques de carga; la ciudad ha ganado espacio hacia el mar y el islote se le une por una lengüeta de piedra. Enormes áreas son ocupadas por grúas e infinidad de contenedores. La degradación y la contaminación ambiental hacen peligrar un monumento a donde llegaron los primeros conquistadores y en donde se vio el fin del dominio de España en el territorio mexicano. Este es un patrimonio que reúne la historia de un sistema colonial y trasmite un lenguaje constructivo representativo de una época, de una nación y de una vasta región.

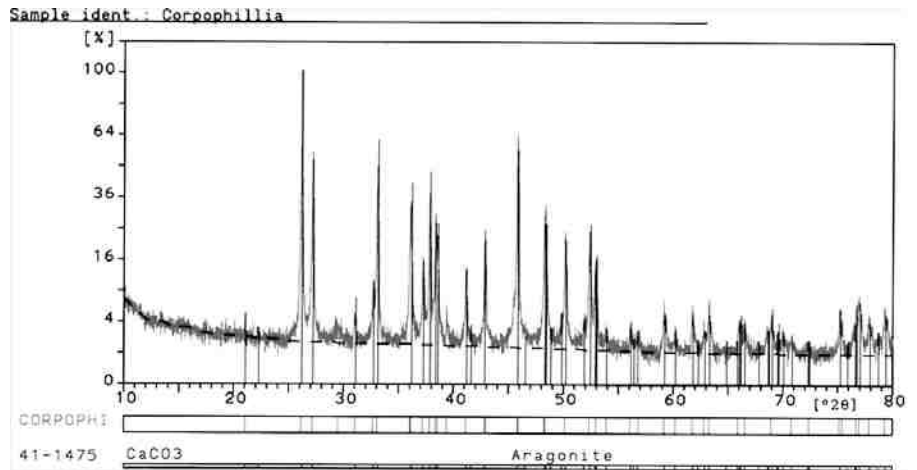
Fig. 1. DRX coral especie *Colpophyllianatans*

En la figura 1 observamos uno de los espectros del análisis practicado por DRX en la muestra de coral *Colpophyllianatans*, está formado por Aragonito.
