Reparación y Consolidación del Edificio de las Columnas en Mitla

Leopoldo Batres

Honrado por el Supremo Gobierno para reparar y consolidar el edificio de las columnas de Mitla, di principio a esta delicada tarea en enero de 1901, concluyendo la obra en abril del mismo año.

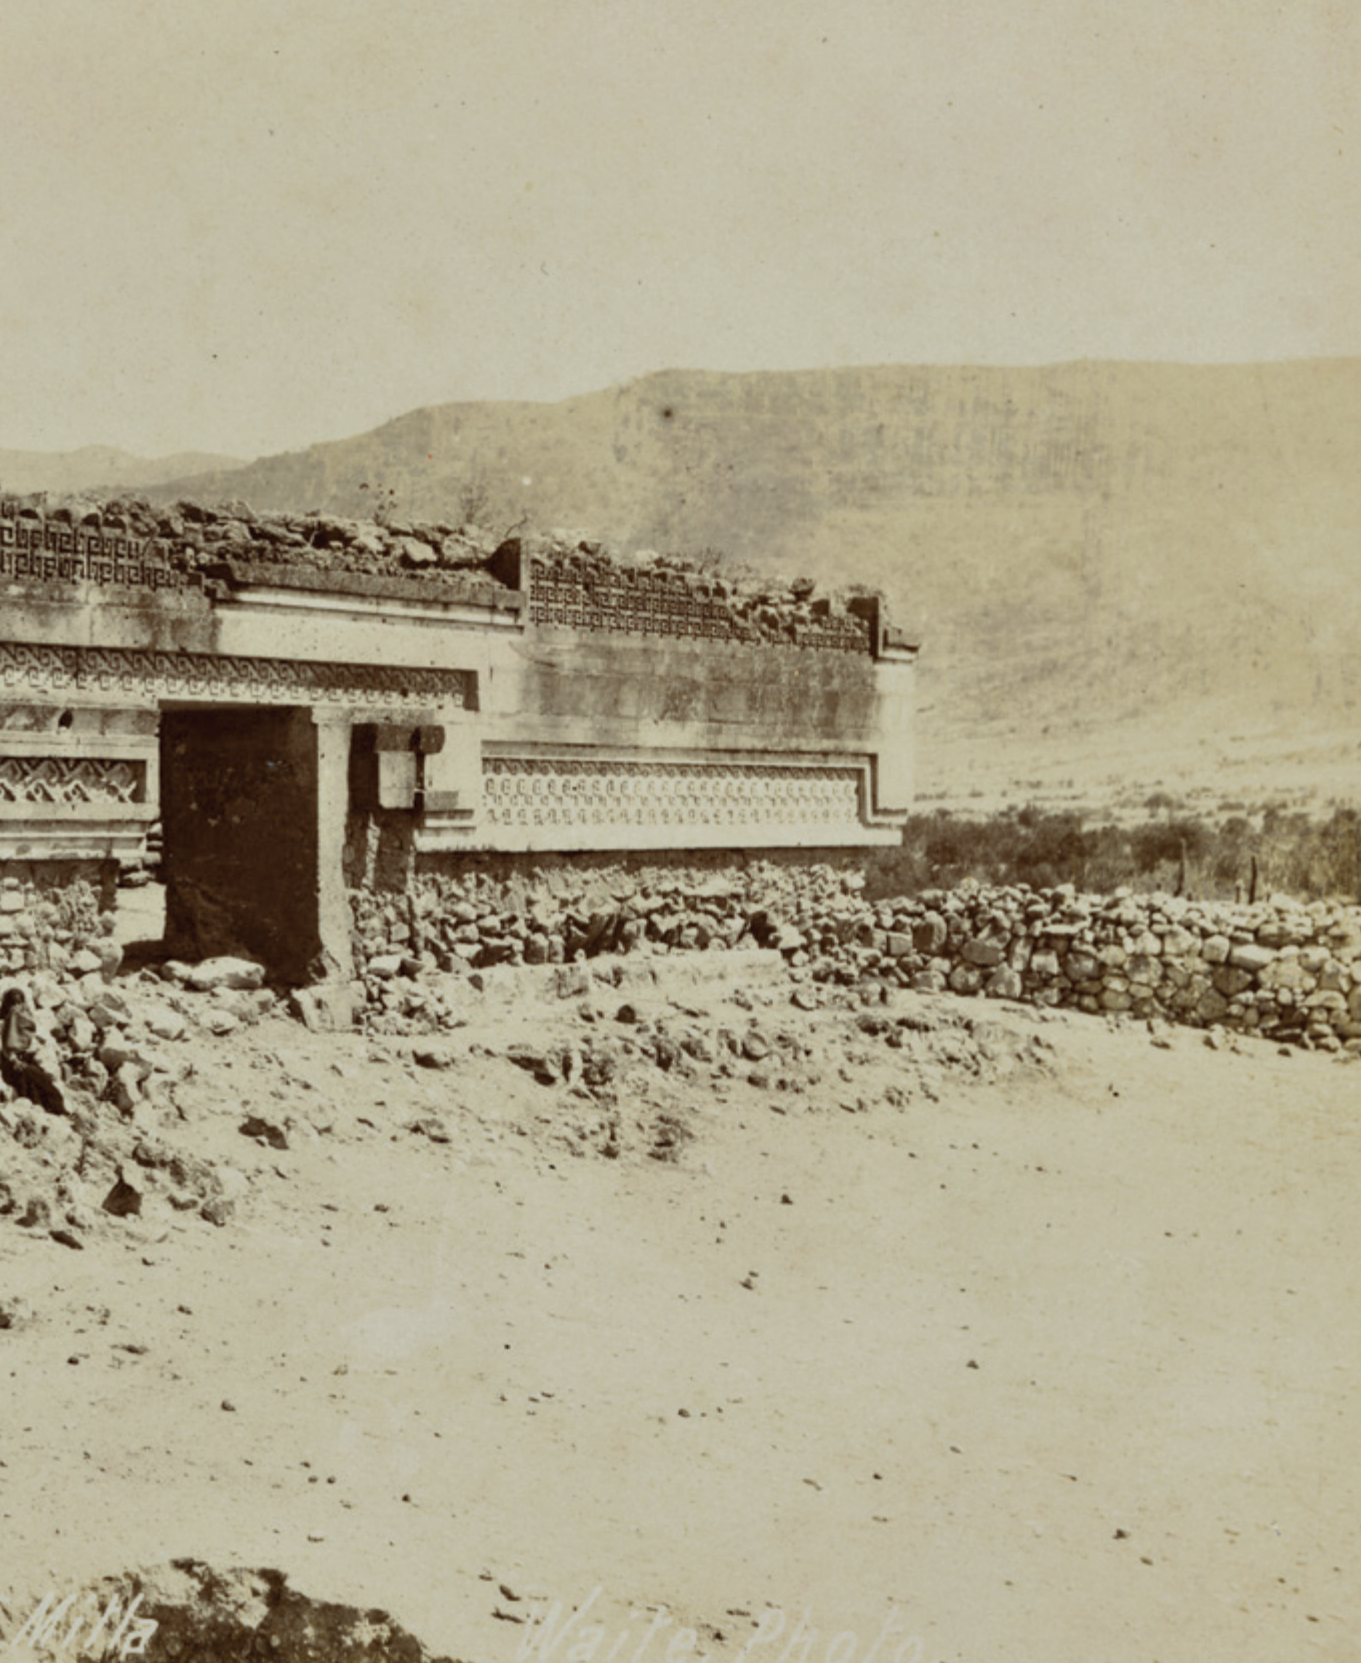
648. Entrance and Facade Ruins of

© 455293 **Charles Burlingame Waite**, *Entrada y fachada de las ruinas de Mitla*, "Entrance and facade ruins of Mitla", Mitla, Oaxaca, ca. 1900, Col. Felipe Teixidor, Positivo a la albúmina, Secretaría de Cultura. INAH.SINAFO.FN.MX

En la fachada principal por donde se entra al salón de las columnas, reconstruí el muro de sostén, que por ese lado aseguraba la estabilidad del edificio, y completé los escalones y escarpas que le faltaban a la antigua escalera, respetando los peldaños primitivos que aún se conservaban hechos de cantería y que me sirvieron de punto de partida para la construcción de toda la escalinata.

En la parte Oriente de la fachada principal y a la altura de dos metros, los españoles abrieron una ventana de un metro de ancho por un metro veinte centímetros de altura, construyendo las mochetas, repisa y cerramientos con bollo cocido; como esta abertura destruyó parte de dos de los grandes tableros de cantería, cuyo fondo estaba ornamentado con las grecas hechas de mosaico de piedra, creí conveniente quitar la ventana, reponiendo al efecto los tableros con sus propias cornisas, que se hallaban tiradas entre los escombros del patio.
