LAS RUINAS DE TULUM II *

Por MIGUEL ANGEL FERNÁNDEZ

(*) Informe de los trabajos de reconstrucción y exploración llevados a cabo durante el año de 1938 en la zona arqueológica de Tulum, Quintana Roo, costeados por el Gobernador del Territorio, general Rafael E. Melgar, y la Secretaría de Educación Pública. (Véase el artículo Las Ruinas de Tulum I, en el Volumen III, época 5ª, 1936-1938, de los Anales del Museo Nacional de Arqueología, Historia y Etnografía, págs. 109-116).

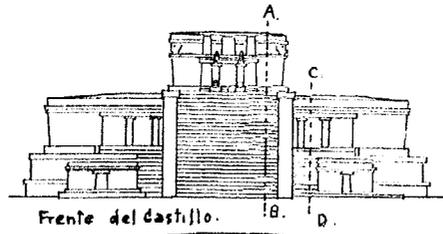
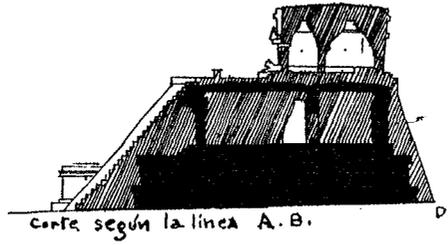
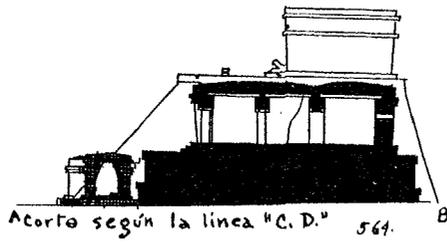
Subestructura del Castillo. Tomada de Lothrop.

Dos tipos de construcción forman el conjunto de este templo; la primera, la más antigua o sea la subestructura, consta de galerías muy amplias con un intercolumnario interior; estas galerías estuvieron cubiertas con techumbre plana de verdadero concreto, techumbre que se sostenía con vigas de madera. Estas galerías vistas interiormente debieron dar el aspecto de una construcción española.

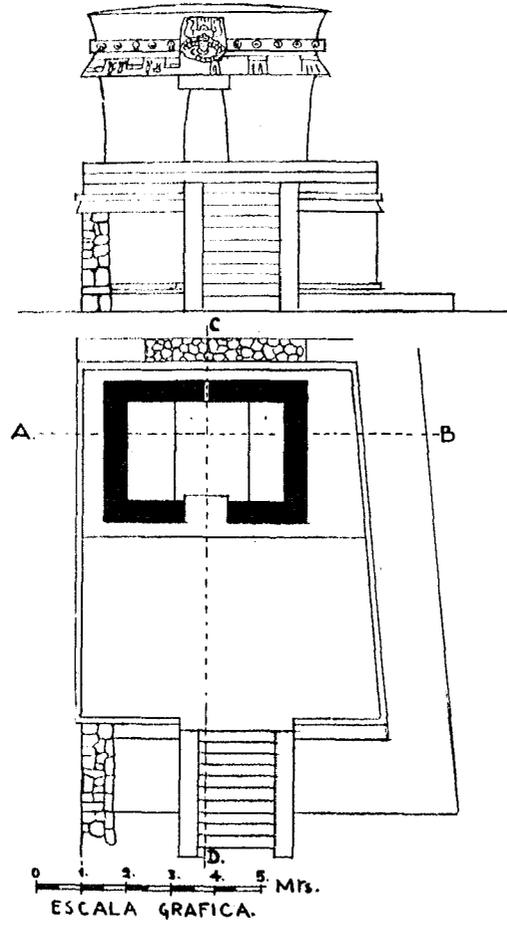
LAMINA IV.—Planta y elevación del templo No. 5 de Tulum, Quintana Roo.
