La plataforma del recinto sagrado del Templo Mayor de Huexotla y su desarrollo arquitectónico

Resumen: Durante décadas la plataforma que circunda el recinto sagrado de la ciudad de Huexotla fue nombrada como La Muralla. Esta estructura ha sido descrita como un muro defensivo desde inicios del siglo pasado a la fecha, tomando en consideración elementos arquitectónicos que no existen en la arquitectura mesoamericana como: paso de ronda y almenas. La excesiva reconstrucción que presenta la plataforma dio pie a esta errónea interpretación. Nuestras exploraciones han demostrado que la plataforma debió tener un diseño cerrado en planta y que ésta delimitaba un gran espacio donde se ubicaban los principales edificios religiosos de la ciudad.

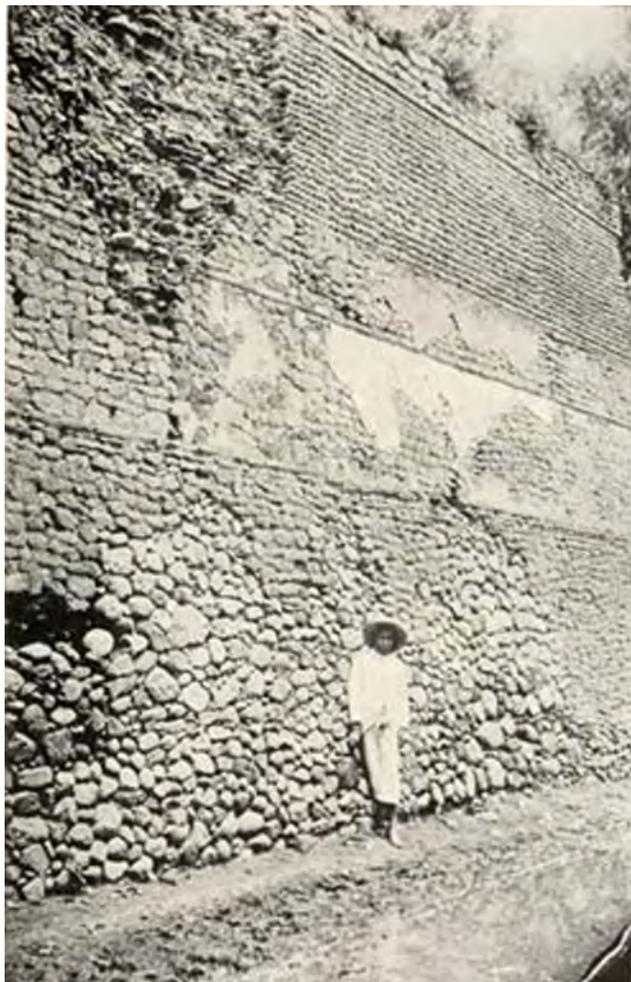
Fig. 1 La Muralla, tomada de Batres (1904). La foto corresponde a la sección norte de la plataforma, casi en la esquina NW del atrio de la iglesia de San Luis Obispo.

A pesar de ser muy breve la descripción del muro, es evidente que éste se encontraba en pésimas condiciones de conservación y estaba en serio peligro de derrumbe. Años más tarde (entre 1910 y 1920) se hicieron trabajos de restauración en todo el tramo de la sección norte (figura 1).

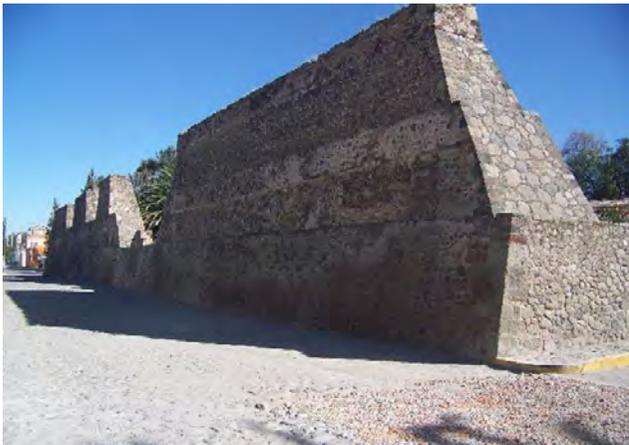
Fig. 2 Sección norte de la plataforma del recinto sagrado. Vista de sur a norte.

La sección norte tiene dos fachadas (interna y externa) con diferente arreglo producto de las intervenciones de restauración realizadas. En la parte interna se puede apreciar el supuesto camino de ronda interior y las partes más elevadas (almenas), desde las cuales, aparentemente, se podía contraatacar (figuras 2 y 3).

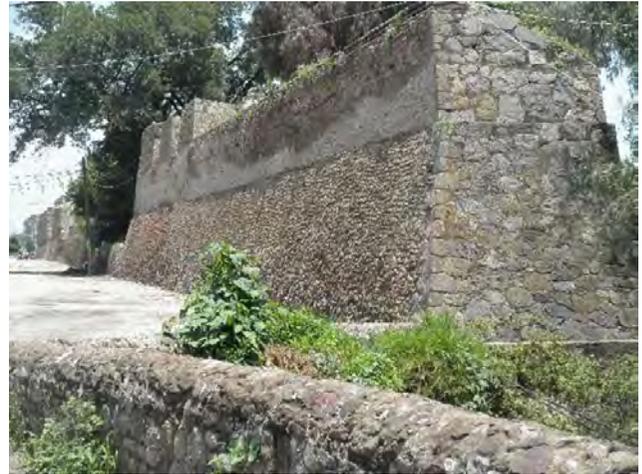
Fig. 3 Muro lateral sur, vano de acceso y muro lateral norte de la fachada principal de la plataforma del recinto sagrado. Al fondo la sección norte. Vista de sur a norte.

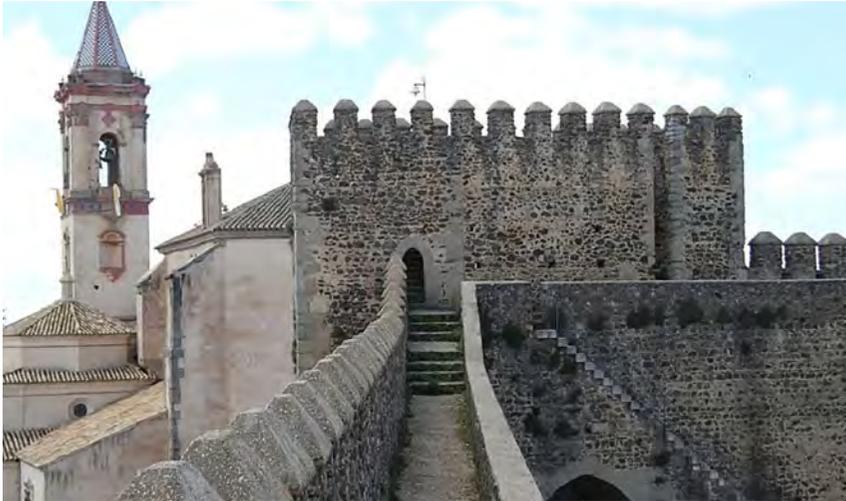
Fig. 4 Adarve, almenas y paradós. Castillo de Sancho, El Bravo (Huelva), siglos XIII-XV. Recuperado de: <losarioarquitectónico.com/glossary/adarve>.

- 1) *Los pasos de ronda*. Este corresponde con el camino o paseo por la parte superior de los muros. A este paseo superior —estrecho y situado por encima del suelo exterior— se accedía por escaleras adosadas al paramento interior, permitía la libre circulación y comunicación de los soldados y tenía almenas entre las torres o puestos de vigilancia. Al conjunto de dispositivos para facilitar la defensa y el desplazamiento de los defensores se le denomina adarve: parapeto (almenado o no), camino o paseo de ronda y paradós.⁵ El adarve fue sin duda una pieza clave de las fortalezas de la Edad Media. Es por demás evidente que estos elementos arquitectónicos de defensa nunca existieron en el mundo mesoamericano (figura 4).

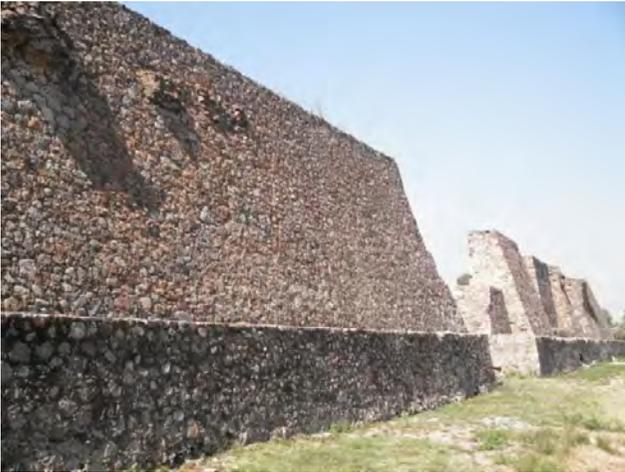
Fig. 5 Panorámica general de la sección norte de la plataforma, parte interna. Vista de sur a norte.

Se ha argumentado que el muro tenía una función defensiva y esto se debe en gran parte a la excesiva reconstrucción que presenta. Un reconocimiento detallado de la sección norte puso de evidencia los excesos reconstructivos que presentan los paramentos, tanto al exterior como al interior, lo que refuta la afirmación de que se trata de un muro contención. La fachada interna conserva afortunadamente restos del núcleo de la plataforma, mismos que quedaron expuestos y en saliente respecto de los paños reconstruidos en talud como almenas. En cuanto a los muros en talud es obvio que los albañiles los dispusieron así por el peligro de derrumbe de los restos del paramento. Es evidente que el encargado de los trabajos de restauración (no tenemos datos del autor) no entendió ni supo interpretar este dato; sin embargo, los dejó como testigos, los cuales formaban parte del grosor original que tenía la estructura (figuras 5 y 6).

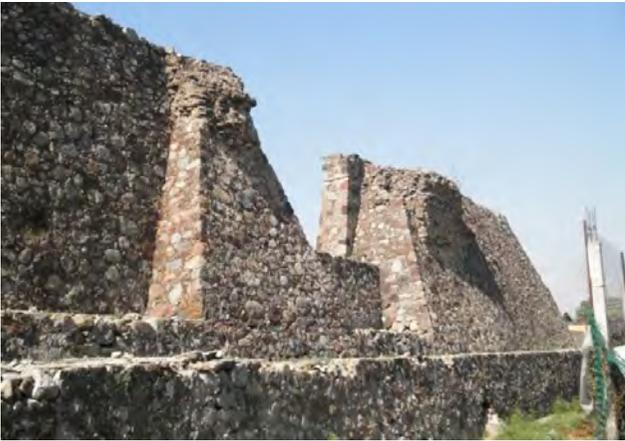
Fig. 6 Detalle de la toma anterior. En la foto se puede observar parte del relleno original que sobresale de los muros en talud, así como el supuesto camino de ronda y almenas.

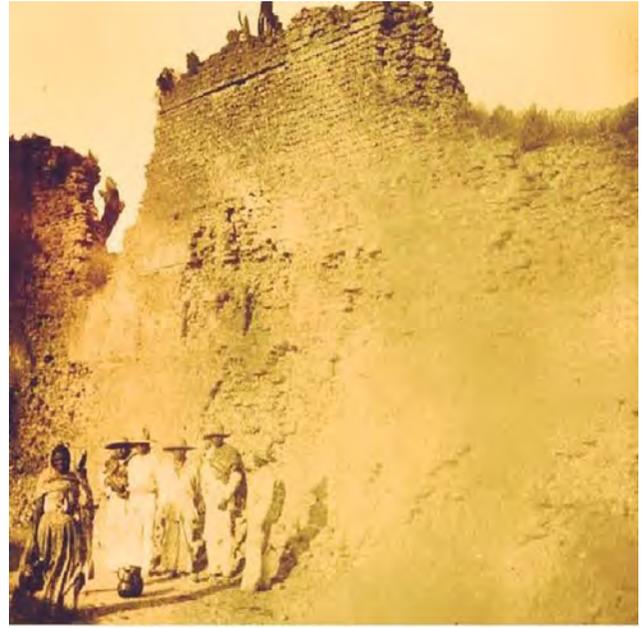
Fig. 7 Sección norte, parte externa. Vista de la fachada principal de la plataforma, calle Aztecas. Fuente: sinafo, 1890 (Mid 77_20140827-134500:416879, catálogo 416879) (recuperado de: <<https://mediateca.inah.gob.mx/repositorio/islandora/object/fotografia%3A360855>>).

dio lugar a la interpretación del lienzo como almenas a los encargados de los trabajos y se prestó a que esta estructura se le diera una función defensiva; es decir, como una muralla, y así se ha tenido hasta la fecha, tomando como original lo reconstruido (figuras 7, 8 y 9).

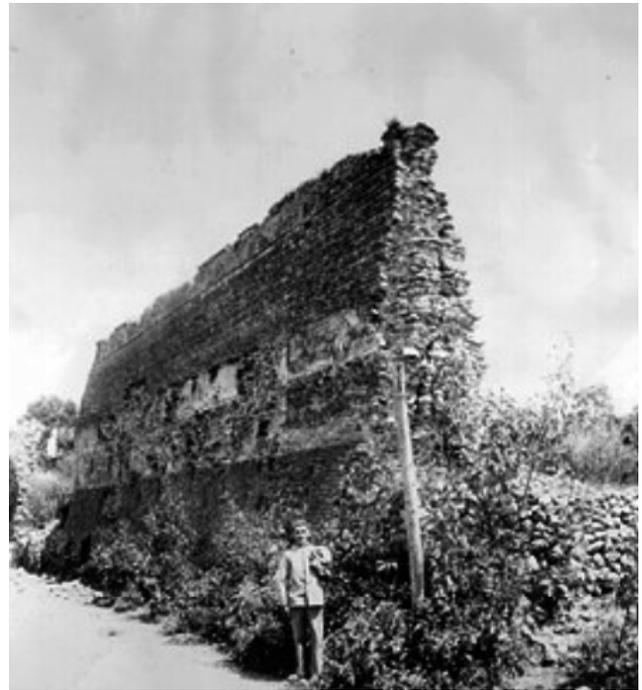
Fig. 8 Estado en que se encontraba el paño adosado de la última etapa constructiva. Sección norte, entre las calles Aztecas y San Francisco. Vista de sur a norte. Fuente: SINAFO. 1920 (Mid 77_20140827-134500:416617, catálogo 4166) (recuperado de: <<https://mediateca.inah.gob.mx/repositorio/islandora/object/fotografia%3A360596>>).

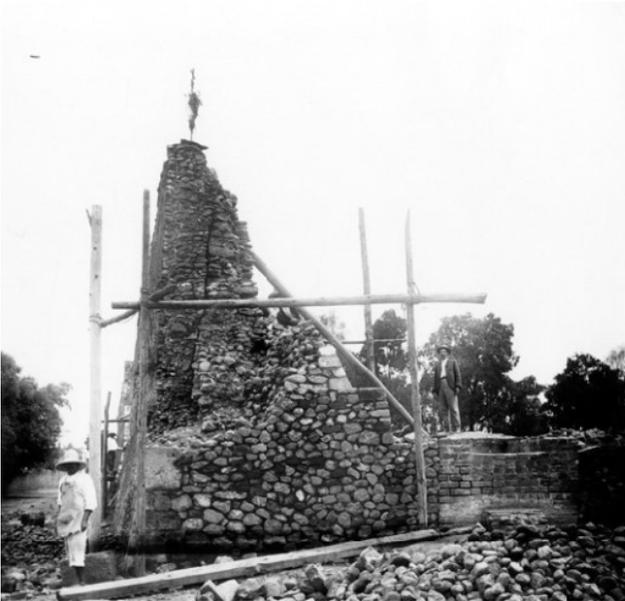
Fig. 9 Trabajos de reconstrucción, esquina de las calles Aztecas y San Francisco. En la foto se puede observar la separación entre la línea de contacto de los paños adosados en la fachada principal. El engrosamiento del cuerpo de la fachada principal hacia el exterior se debe a la superposición arquitectónica. Vista de sur a norte. Fuente: SINAFO. 1920 (Mid 77_20140827-134500:679838, catálogo 679838) (recuperado de: <<https://mediateca.inah.gob.mx/repositorio/islandora/object/fotografia%3A454334>>).

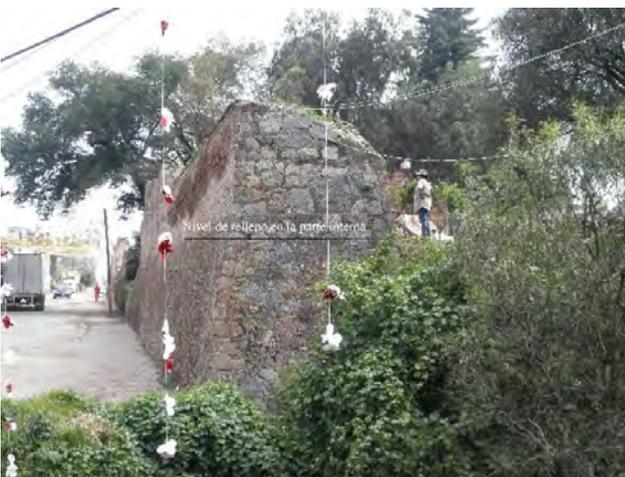
Fig. 10 Esquina SW de la plataforma. La línea negra indica el nivel de piso del coronamiento superior. Vista de sur a norte.

Sin embargo, la sección sur —la mejor conservada y donde realizamos exploraciones— preservó gran parte de su núcleo, altura y grosor original, motivo por lo cual las reconstrucciones realizadas en la fachada frontal y en el coronamiento del paramento no corresponden con las efectuadas en la sección norte. En la cara interna no se observan los muros en talud, el paso de ronda y las almenas; por el relleno conservado, desplantan a mayor altura (figuras 10 y 11).

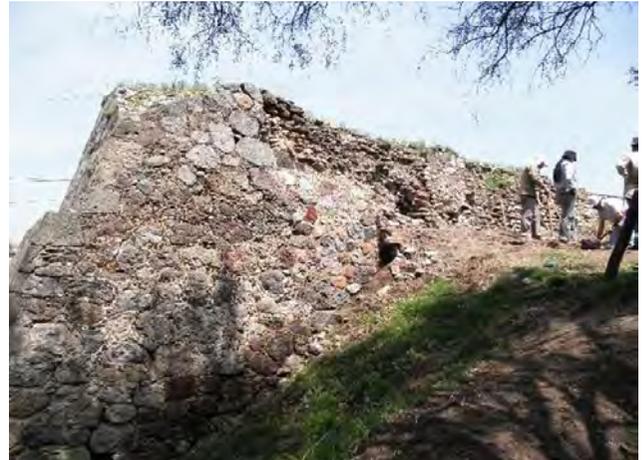
Fig. 11 Detalle de la imagen de la figura 10. Recinto superior de la plataforma del recinto sagrado del Templo Mayor.

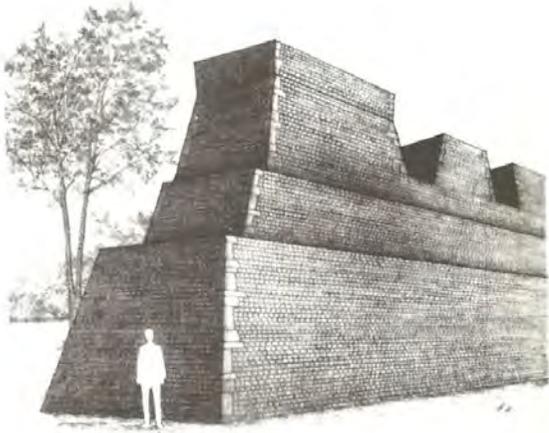
Fig. 12 Gráfico tomado de Gendrop (1997: 96) cuando se hace uso del término *fortificación*.

A pesar de los diferentes criterios de restauración llevados a cabo y de las diferencias notables en ambas secciones, siempre se tomaron como originales, baste citar, por ejemplo, lo que se dice del término amurallar —al referirse a la muralla de Huexotla— en el *Diccionario de arquitectura mesoamericana* (figuras 12 y 13).

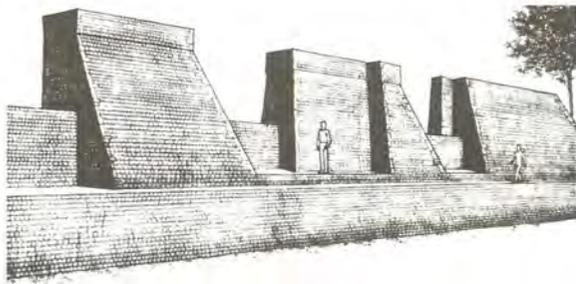
Fig. 13 Gráfico tomado de Gendrop (1997: 19) cuando se hace uso del término *amurallar*.

Muralla de Huexotla, Estado de México, el único lugar que conserva importantes restos de fortificaciones prehispánicas de estilo azteca. Al centro se aprecia el carácter defensivo de estas murallas, con su “camino de ronda” interior, así como las partes más elevadas desde las cuales se podía contratar. Nótese las hiladas regulares de cantos rodados que, junto con los grandes recortes superiores, confieren una cierta prestancia a estas murallas. Dibujo del Gil López Corella (Gendrop, 1997: 19).

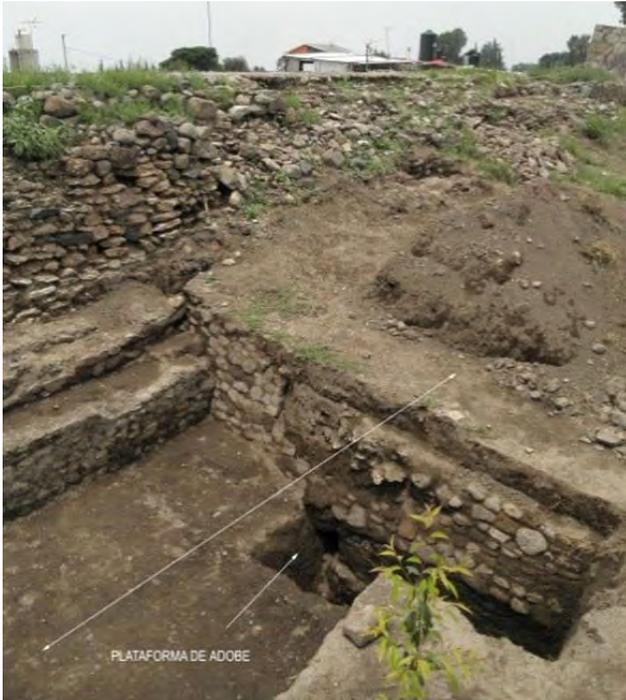
Fig. 14 Tapial de la etapa I. Vista de sur a norte. A la izquierda, la esquina SW de la etapa II.

Dada la proximidad de la margen norte del río era probable que la fachada interna y esquina SW de la plataforma podría ser localizada. Con la excavación de un pozo de sondeo se definió el vértice SW y la continuidad de la plataforma hacia el este y el norte. El grosor de la fachada sur no se pudo definir por el deslave que presenta el río; tampoco se determinó el de la fachada oeste o principal porque ésta se sitúa por debajo de las demás etapas constructivas. También queda pendiente por definir si las fachadas externa e interna tenían un recubrimiento de piedra. Esto, por supuesto, lleva a más interrogantes respecto de la probable existencia y distribución de más estructuras al interior del recinto, mismas que fueron cubiertas por el relleno de la plataforma de la etapa II. Inferimos esto porque la cara interna del tapial se excavó hasta los 2.00 metros y ésta continuaba a mayor profundidad, sin que pudiéramos establecer la altura real de la fachada interna (figuras 14 y 15).

Se pensó inicialmente que era de adobes, pero no se pudieron registrar —al realizarse sólo una pequeña y somera cala en su coronamiento— los bloques o la junta entre éstos; la tierra apisonada se prolonga dentro del corte, lo que nos hizo asumir que se trata de un tipo de arquitectura de tierra: un tapial en talud⁷ con aplanado de barro.

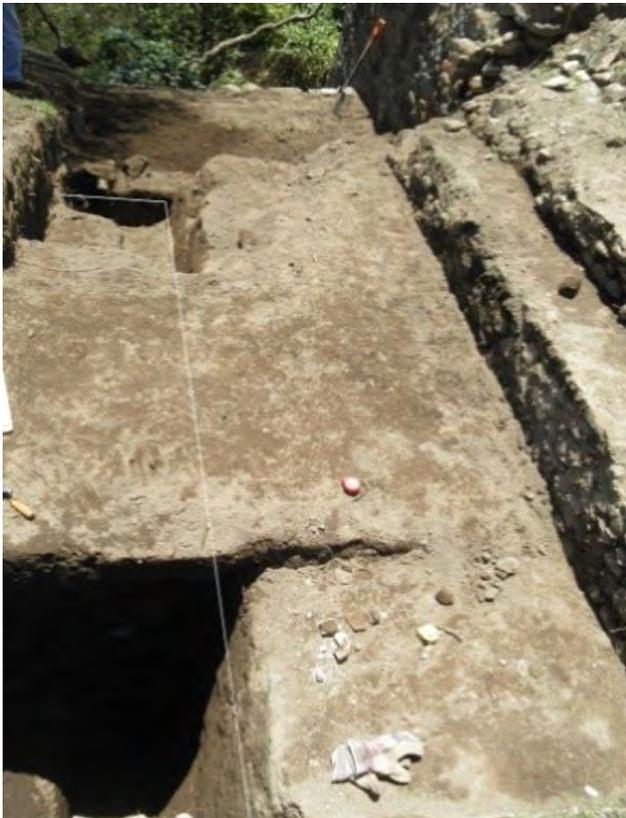
Fig. 15 Esquina SW de la etapa I. Vista de norte a sur.

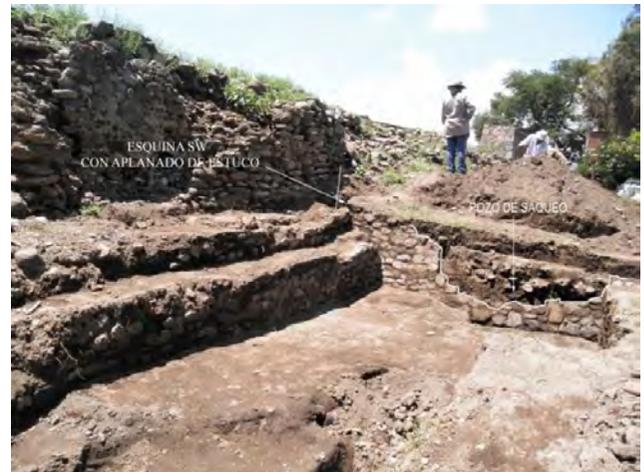
Fig. 16 Descanso de la fachada sur y esquina SW. Vista de sur a norte.

Esta etapa corresponde a una subestructura de la que se liberaron parte de sus esquinas SW y NW. En el vértice SW se liberó de manera parcial tanto el paño exterior del paramento que corre de este a oeste —el cual desplanta directamente sobre una terraza amplia en la fachada sur (debajo de este, en sentido transversal, corre la plataforma de la etapa I)— como parte de la fachada principal orientada hacia el poniente, la cual conserva el aplanado de estuco y enlucido de cal (figuras 16, 17 y 18).

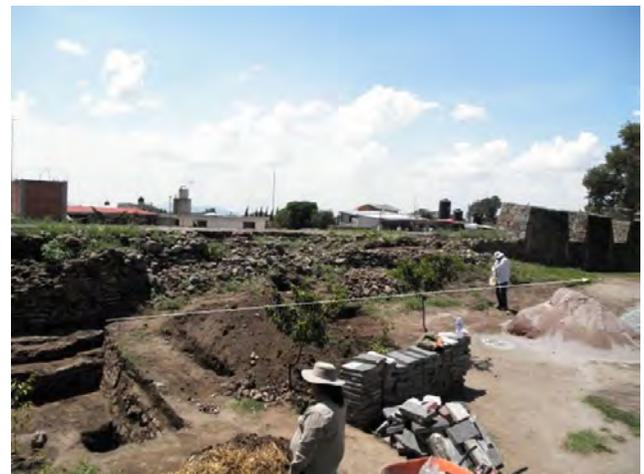
Fig. 17 Panorámica general de la etapa II. Vista de este a oeste.

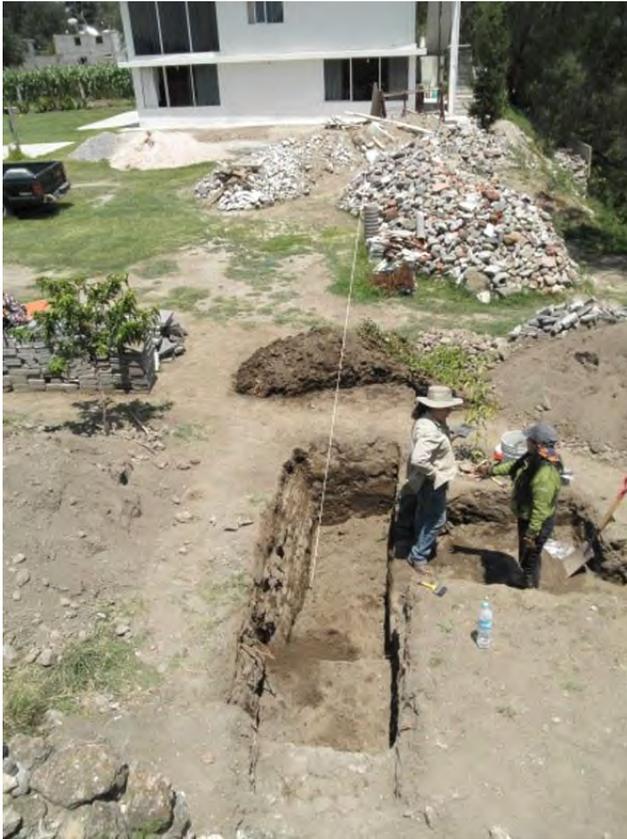
Fig. 18 Fachada sur de la plataforma y continuidad del muro hacia el este. Este muro, por información proporcionada por el dueño de la casa de enfrente, corre por debajo de su ventana. Vista de oeste a este.

El muro que corre de oeste a este continúa a todo lo largo de la ribera norte de la barranca, dato confirmado por el dueño del terreno vecino, lo que se corrobora con la presencia de un recinto de forma cuadrangular.

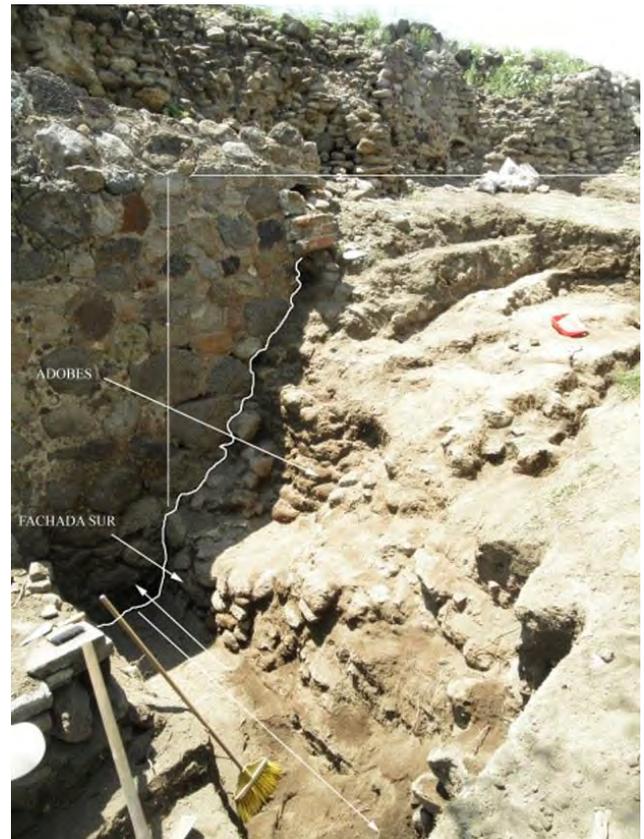
Fig. 19 Detalle de la fachada sur de la plataforma. El paramento debió estar al nivel del descanso y desplantar por debajo del nivel de la calle Aztecas y a ras de la margen norte de la barranca. Vista de este a oeste.

Fachada sur. En el perfil sur se podía distinguir un núcleo de adobes y, cubriendo a éstos —en sentido este-oeste—, uno más de piedras. Previo retiro de derrumbe y escombros, el perfil expuesto puso en evidencia los restos del paramento de la fachada sur de la plataforma (etapa II). También se pudo comprobar que la reconstrucción del paño interior se realizó a nivel de superficie; fue construido a ras de los restos de la fachada sur y del escombros y derrumbe del relleno,

es decir, los restos de la fachada sur se prolongan al interior del paramento reconstruido. Además, justo donde se encuentran los restos de la fachada sur, y casi alineada a ésta, se descubrieron los restos de un muro de contención, que según información proporcionada por uno de los dueños se construyó para evitar el deslave y erosión del relleno (figuras 19 y 20).

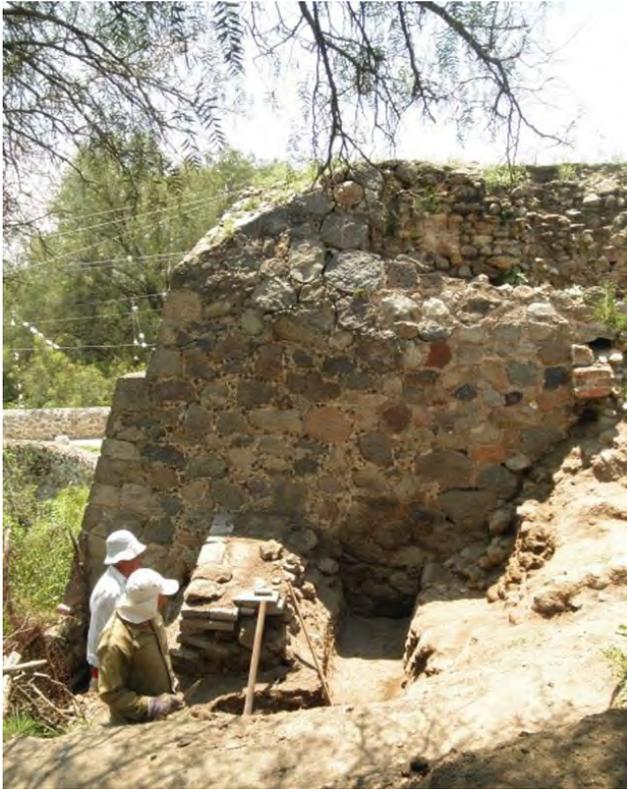
Fig. 20 Detalle del paramento en talud de la fachada sur. Vista de este a oeste.

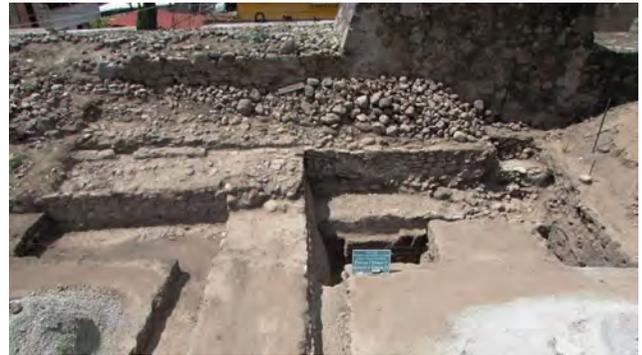
Fig. 21 Del lado izquierdo se observa la esquina NW de la Etapa II, época I; y del lado derecho se observa el muro W con su banqueta de la Etapa I, época II adosada. Debe desplantar sobre un descanso. Vista de este a oeste.

(hacia el oeste) existen éstos o elementos de soporte para recibir cargas (pilares) de una techumbre total o parcial (áreas porticadas), que es lo más factible; en caso contrario, estaríamos ante una gran sala rectangular abierta. De no existir muros divisorios o apoyos aislados verticales, es imposible, dada la distancia existente, una cubierta de vigas o morillos que abarcara toda la dimensión del recinto (figuras 21, 22 y 23).

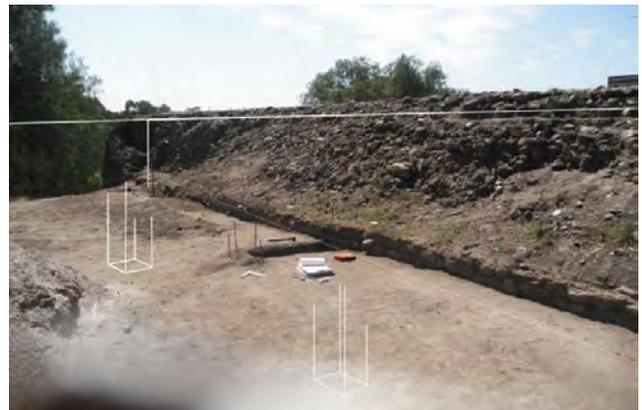
Fig. 22 En blanco, posibles pilares y altura de la fachada interna. Vista de norte a sur.

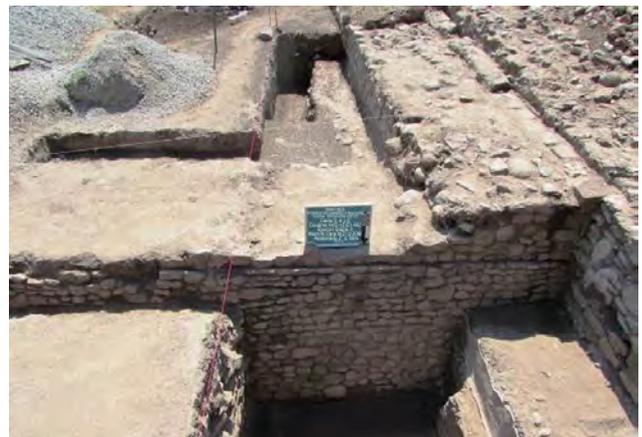
Fig. 23 Esquina NW de la Época I, etapa II, con el muro oeste de Época II, etapa I, adosado. El muro del segundo cuerpo desplanta a mayor profundidad que su contraparte sur.

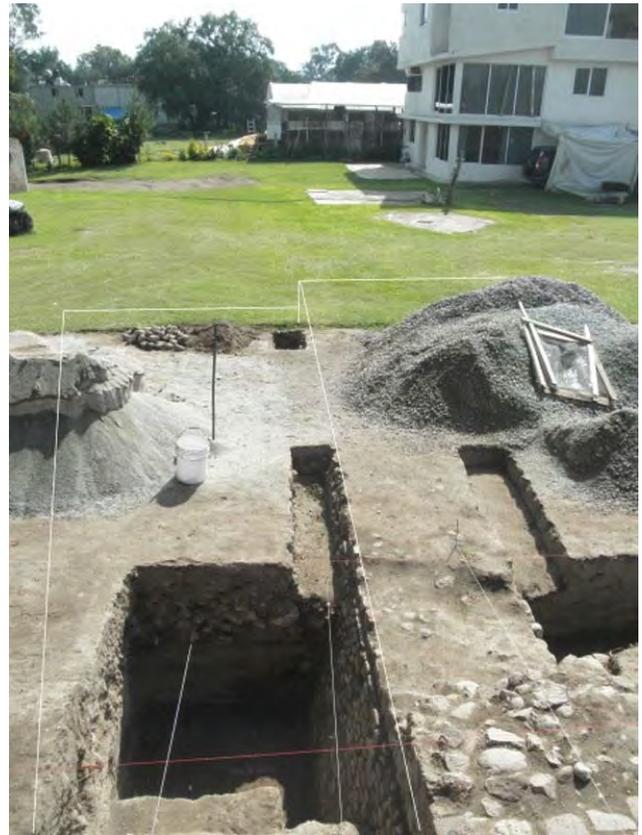
Fig. 24 Panorámica de la cala y pozo de sondeo. El muro sigue hacia el este, aunque debe doblar hacia el sur y posteriormente al este. Las líneas blancas muestran nuestra propuesta. Vista de oeste a este.

El pozo excavado comprobó la continuidad del paramento y no dobló hacia el sur como se había calculado.⁹ Como el dueño del terreno ya no dio autorización para excavar más pozos en su terreno, quedó pendiente por determinar a qué distancia el paramento puede hacer esquina o si es corrido. Por la evidencia expuesta proponemos que la fachada norte liberada formaba parte del acceso o del pasillo que conducía al recinto sagrado; por tanto, presumimos que debe existir —a espejo— su símil al norte. De no ser así, se trataría de una plataforma aislada o relacionada con otras estructuras en un momento determinado. La fachada sur con un amplio descanso como terraza, prácticamente ha desaparecido por completo por el deslave de la margen norte del río, pero debió correr a todo lo largo de éste. Posteriormente, en las demás etapas, el vano de acceso o pasillo se fue reduciendo, como veremos más adelante (figuras 24 y 25).

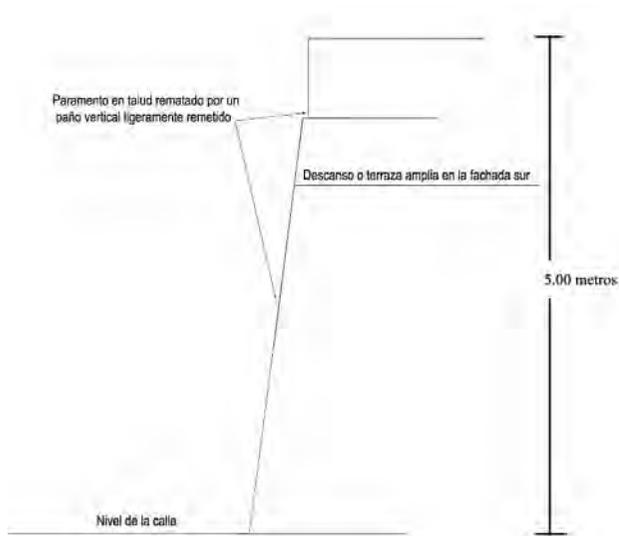
Fig. 25 Detalle del paramento del segundo cuerpo. Se observa cómo es rematado por un paramento vertical ligeramente remetido como su contraparte sur. Vista de norte a sur.

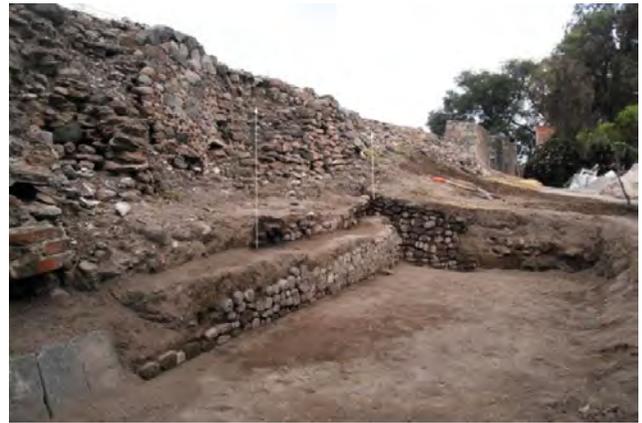
Fig. 26 (plano 1) Croquis de corte longitudinal (este a oeste) de la fachada sur de la plataforma.

terracea amplia en la fachada sur. La esquina SW del muro perpendicular debe desplantar hasta el nivel de la calle y muy probablemente coincida a plomo o se adose a la fachada posterior de la plataforma de la etapa I. La parte interna es difícil de caracterizar debido a lo alterado del terreno. No se pudo definir el grosor del paramento hacia el interior, así como su desplante y altura correspondiente¹⁰ (figura 26).

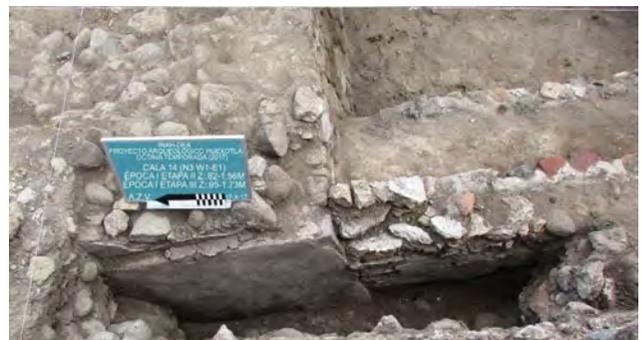
Fig. 27 Adosamiento de un paramento vertical y una banqueta en la fachada oeste de la plataforma. Éstos desplantan sobre el piso del descanso del primer cuerpo, lado sur.

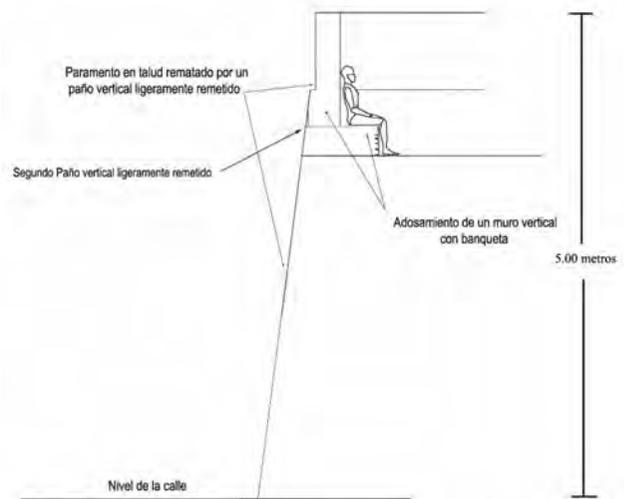
Fig. 28 Detalle de la imagen de la figura 27. Vista de oeste a este.

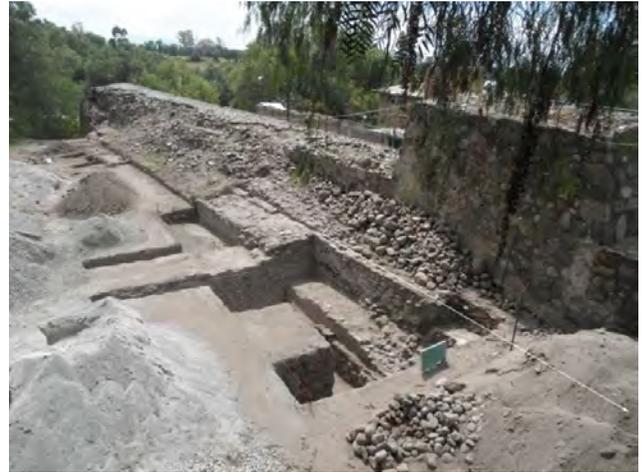
Fig. 29 (plano 2) Croquis de corte longitudinal de la fachada sur de la plataforma. En el gráfico se puede observar cómo el adosamiento de la banqueta y paramento vertical cierra o tapia la vista hacia el poniente. En la fachada exterior se crea un juego de tableros al formar un segundo (de abajo hacia arriba) paño ligeramente remetido.

Durante esta etapa, las modificaciones son modestas y se limitan al tapiado del descanso que mira hacia la fachada principal (esquina SW), con la construcción de un paramento con banqueta para cerrar la vista hacia el poniente de la terraza o descanso del primer cuerpo de la plataforma (la continuidad de éste hacia el sur se pierde metros adelante por el deslave de la margen norte de la barranca). La banqueta tiene un fondo de 0.44 metros (figuras 27 y 28). En las imágenes se puede observar cómo el paño externo (fachada principal) de la plataforma está formado por un muro en talud rematado por un paño vertical ligeramente remetido (figura 29).

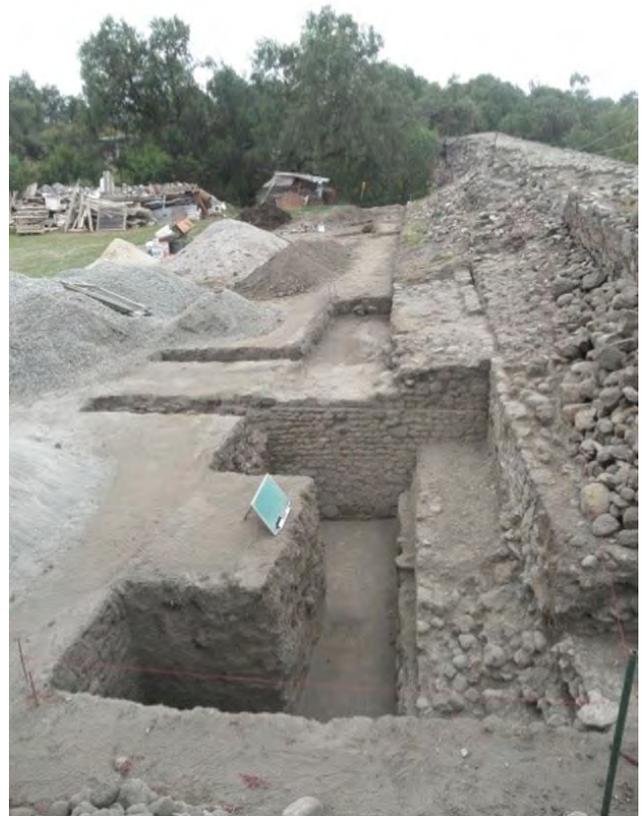
Fig. 30 Panorámica general del muro vertical y banqueta en la esquina NW de la etapa III. Vista de norte a sur.

Esta modificación —más amplia que la anterior— se realiza en la esquina NW (Época I, etapa II), donde el ancho del descanso del primer cuerpo es más amplio que el del lado sur; por lo tanto, se tiene, entonces, que entre este último y el nuevo muro que forma el pasillo de acceso existe una distancia mayor, la cual es cubierta por el adosamiento de un paramento que cubre la fachada principal de la Época I, etapa II. Esto se demuestra por la existencia, a partir de la esquina NW —tal como ocurre en el vértice SW— de un paramento con banqueta,¹² sólo que en este caso el respaldo de la misma (cara interna) está a paño de la fachada exterior de la etapa II, por lo que su grosor y cara externa no se determinó. No obstante, el grosor de esta nueva fachada principal se puede inferir por la presencia de sillares de tezontle que se localizaron centímetros más al este, bloques que también nos dieron la pauta para definir el espesor de la etapa II (figuras 30, 31 y 32).

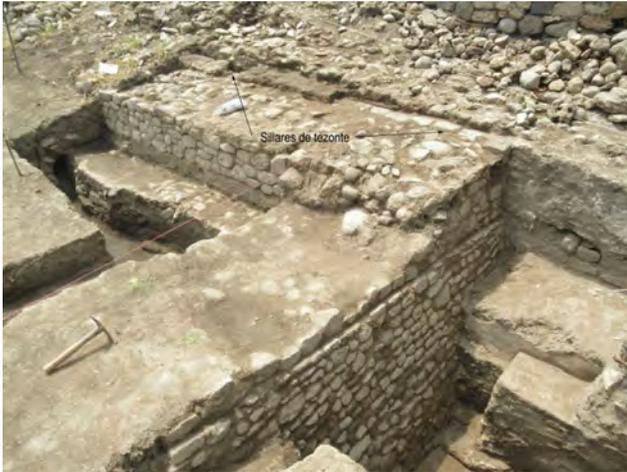
Fig. 31 Panorámica general de la excavación. Proceso de trabajo. Vista de norte a sur.

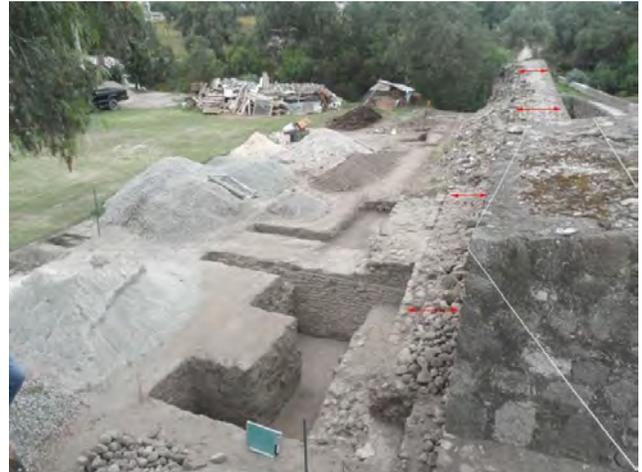
Fig. 32 Detalle de la imagen de la figura 31. Sillares de tezontle que marcan el grosor hacia la parte externa de la plataforma.

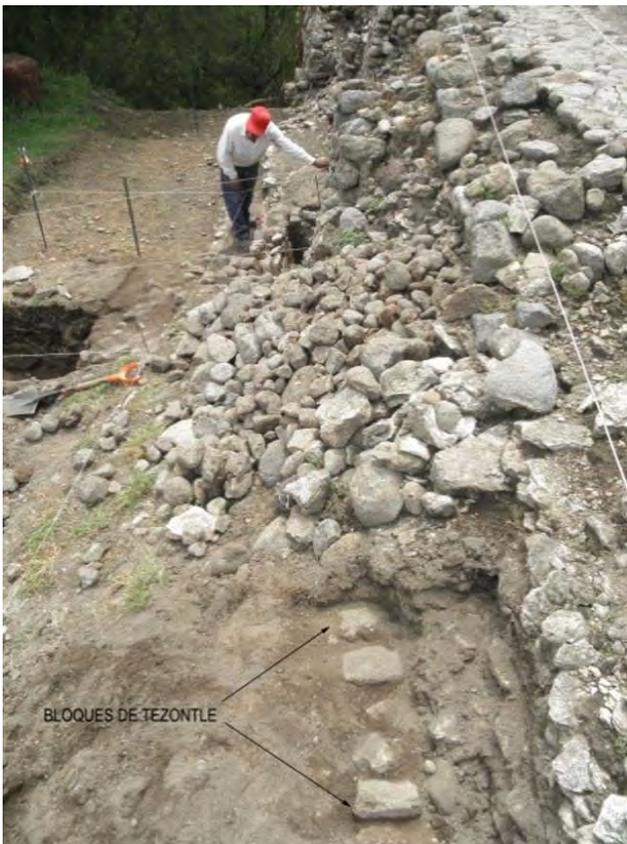
Fig. 33 Sillares de tezontle que marcan el grosor de la plataforma de esta etapa, la cual cubre a la anterior. Vista de sur a norte.

Durante el proceso de excavación de las etapas II y III de la Época I, surgió la duda del espesor que tenía la última etapa; dado que su grosor era más grande en relación con las anteriores, presumimos la existencia de otra, misma que debió ser cubierta por la que observamos desde la calle (última etapa). Así, tras una limpieza general y liberación de escombros y parte del relleno en el coronamiento de la plataforma, fue posible distinguir un alineamiento de sillares de tezontle que corre a todo lo largo (norte-sur) de la plataforma, el cual parece corresponder al grosor de la fachada adosada de la Época II, etapa I (figuras 33 y 34).

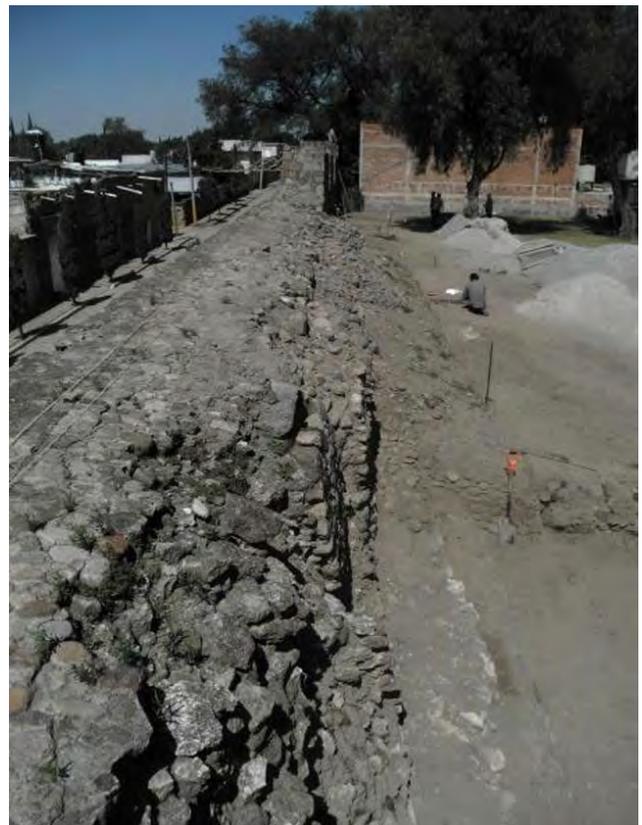
Fig. 34 Las flechas en color rojo indican el adosamiento o superposición de fachadas.

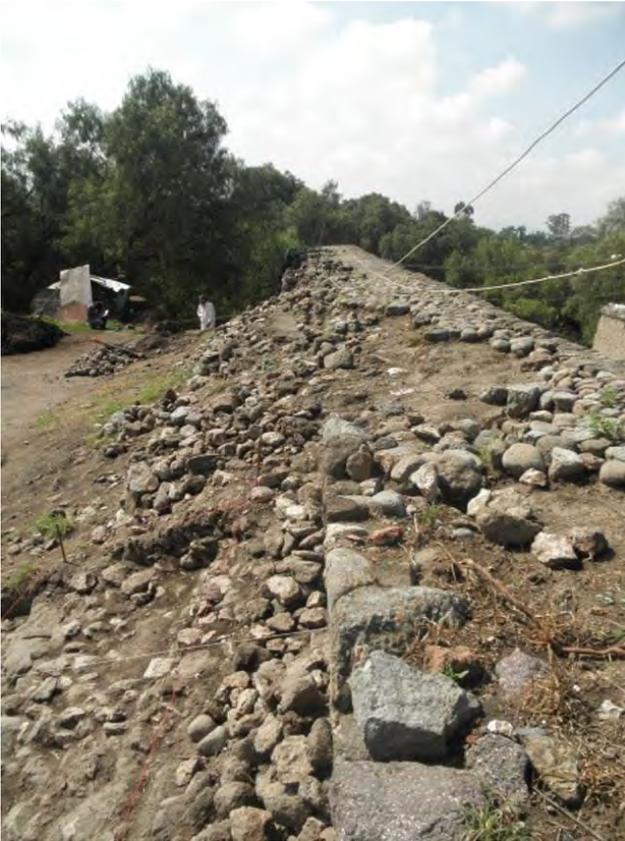
Fig. 35 Alineamiento de piedras de tezontle que indican el adosamiento de muros en la fachada externa de la plataforma. Las "almenas" se construyeron siguiendo este alineamiento. Vista de sur a norte.

Es necesario subrayar que este alineamiento de piedras está a paño de la cara interna de las “almenas”, resultando evidente que los encargados de la reconstrucción de ellas —siguiendo el ejemplo de las otras en la sección norte— creyeron que eran el desplante de éstas, pero las edificaron a ras del escombros y parte del relleno, sin tener la más mínima evidencia arqueológica (figuras 35 y 36).

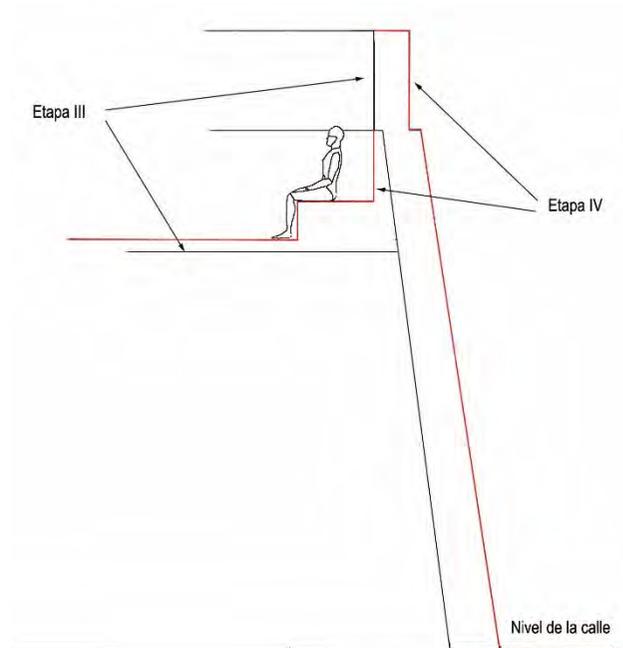
Fig. 36 Detalle de la imagen de la figura 35. Vista de norte a sur.

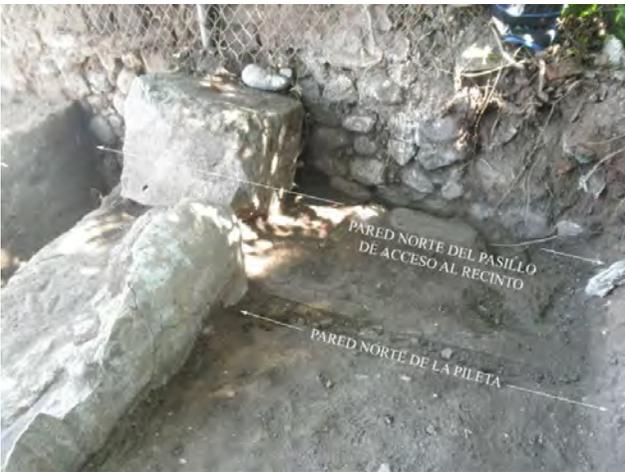
Fig. 42 Límite norte de la pileta y paramento norte del pasillo de acceso. En el extremo izquierdo se puede observar la zapata que se construyó para anclar los postes de la malla ciclón. Vista de sur a norte.

tante, se pudo establecer el grosor del muro que cubre el acceso al recinto. La excavación demostró que el área de la entrada ya había sido en gran parte alterada y destruida por la construcción —al parecer en la década de los años cincuenta del siglo pasado— de dos piletas y un lavadero. La pared norte de la pileta prácticamente se adosó al paño norte del pasillo de acceso. La liberación del paramento norte del corredor puso en evidencia que éste continúa hacia el este y que su arranque no desplanta al nivel de la calle, sino a una profundidad somera respecto al nivel del relleno (figuras 41, 42 y 43).

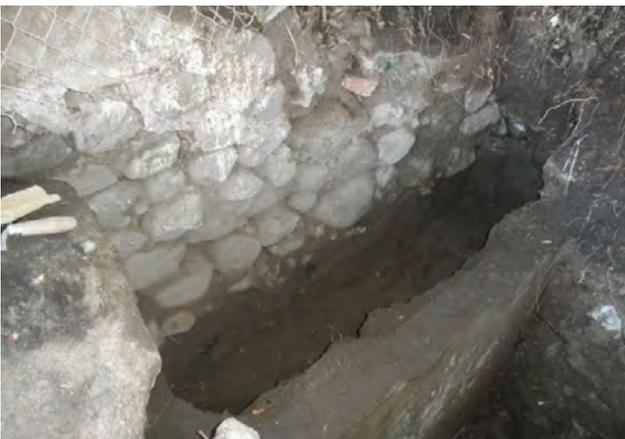
Fig. 43 Paramento norte del pasillo de acceso al recinto sagrado. Reconstrucción hipotética del tipo de acceso.

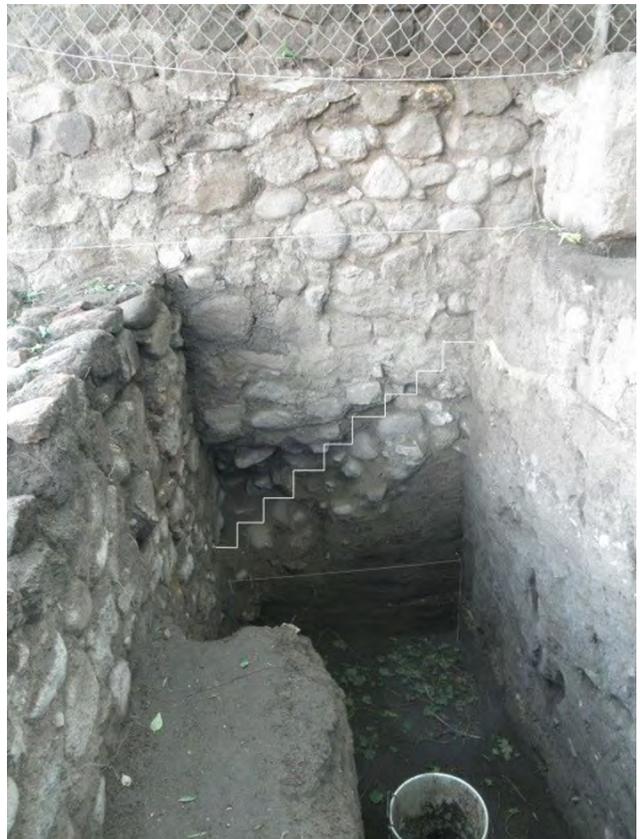
Fig. 44 Los peldaños debajo del estrato de tierra en talud. Vista de sur a norte.

La limpieza del paño interno expuso que su arranque no llega al nivel de la calle; desplanta sobre un estrato muy compacto de tierra. La continuidad del muro no sigue un nivel horizontal, sino en ángulo o en declive y sobre un delgado estrato de piedras. Debajo de esta capa se encuentra una capa de tierra muy compacta, la cual sí llega al nivel de la calle. Por la evidencia expuesta podemos afirmar que el acceso era vertical. El núcleo de piedra y tierra en talud indica la existencia de peldaños hoy desaparecidos. Una inspección detallada muestra que la escalinata debió de construirse sobre la delgada capa de piedras para darle soporte a ésta y no sobre la capa de tierra compactada. Por otra parte, inferimos que el primer peldaño de la escalinata debió de estar remetido y no a paño o en saliente respecto de las esquinas de los paramentos que forman el pasillo. Por otro lado, en el perfil este de la cala se puede observar una pequeña capa de lajas de tepetate que parecen haber formado el firme del nivel del piso —ahora desaparecido— de la plaza del recinto. Ésta coincide con el desplante y el piso del paramento al término del último peldaño, es decir, a nivel de la plaza. Al buscar la continuidad del paño norte del pasillo de acceso hacia el este —al interior de la casa del señor Vega— se pudo comprobar que el muro fue destruido por la construcción de una casa del periodo colonial. Se trata de los desplantes de un muro que corre de manera transversal al paño del pasillo de la plataforma (figuras 44 y 45).

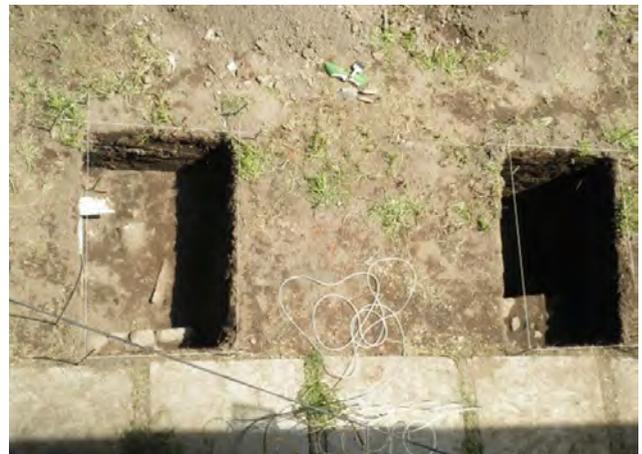
Fig. 46 Panorámica general de los pozos con respecto a la esquina NW de la casa del señor Vega. Ésta se construyó sobre el muro sur del pasillo y parte del recinto superior del recinto sagrado. La foto detalla la esquina SW del acceso y su longitud real. Vista de norte a sur.

En los dos pozos excavados se halló la continuidad del paramento, el cual se encontró en un pésimo estado de conservación. Sólo se preservaron de una a tres hiladas como máximo y éstas corresponden con el desplante del muro a nivel de la plaza del recinto sagrado. La excavación de los pozos demostró que toda el área ha sido destruida y alterada en gran medida. En los pozos se encontró mucha basura y restos de colectores de agua y de drenaje, que según el dueño corresponden a viejas fosas sépticas. Por otra parte, la casa del propietario pone de manifiesto el grado de destrucción que ha sufrido el frente de la fachada principal del recinto sagrado. Ésta ha desaparecido prácticamente por completo debido a la construcción de más inmuebles hacia el este, tanto en este terreno como en propiedades vecinas (figuras 46 y 47).

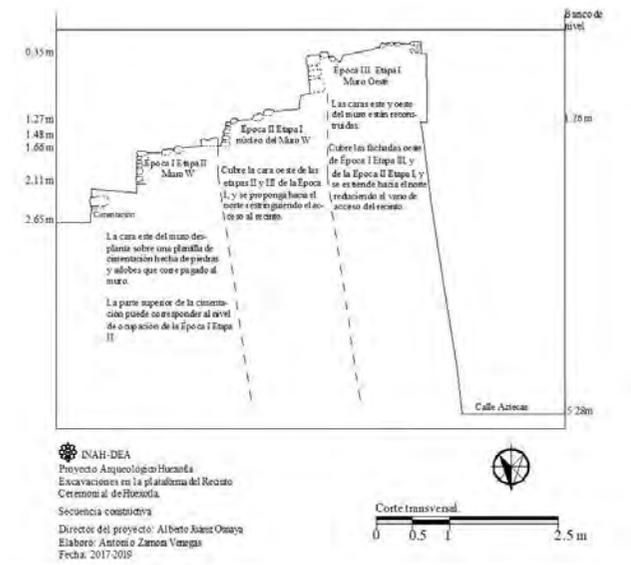
Fig. 48 (plano 4) Secuencia constructiva de la plataforma del recinto sagrado, fachada principal. Corte longitudinal.

ello, la altura de éstas debió ganar altura —siguiendo la topografía del terreno— conforme se llegaba al límite oeste (fachada principal) (figuras 48 y 49).

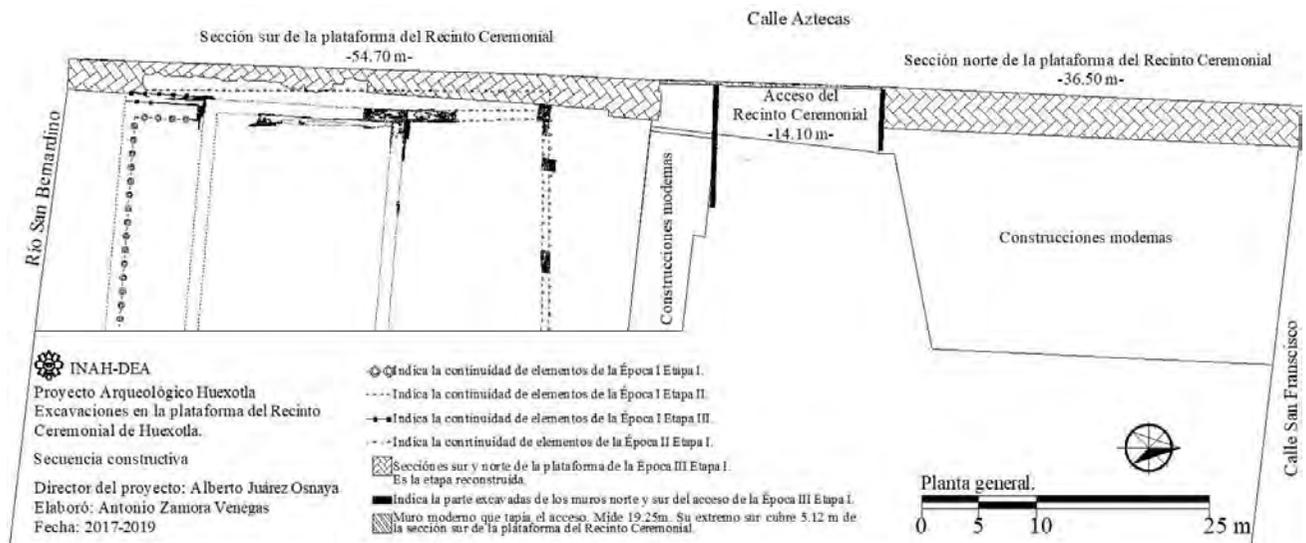
Fig. 49 (plano 5) Secuencia constructiva de la plataforma del recinto ceremonial de Huexotla. Dibujo de planta.

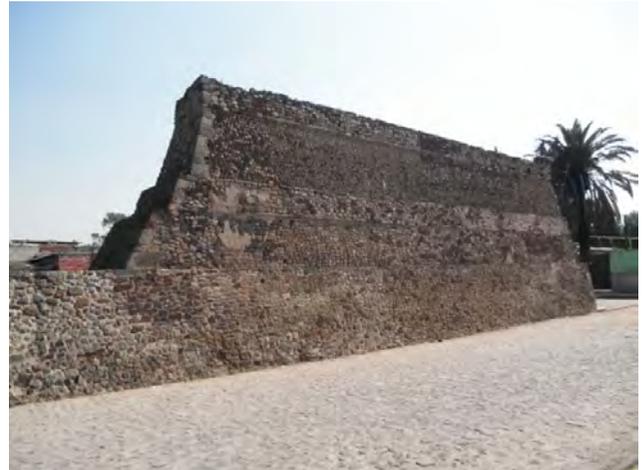
Fig. 51 En la fotografía se puede apreciar como existía un espacio libre entre ambas secciones del paramento y como se reconstruyó un muro bajo entre ambos. Fachada interior. Vista de este a oeste. Fuente: SINAFO (Mid 77_20140827-134500:416672, catalogo 413568, A Herrera, 2009) (recuperado de: <<https://mediateca.inah.gob.mx/repositorio/islandora/object/fotografia%3A360651>>).

anterior, deducimos que la sección norte formó parte de otro conjunto. Nuestra propuesta se ve reforzada por la evidencia gráfica que tenemos de los trabajos de reconstrucción de la plataforma entre los años de 1910 a 1920 (figuras 50, 51 y 52).
