La plataforma del recinto sagrado del Templo Mayor de Huexotla y su desarrollo arquitectónico

Resumen: Durante décadas la plataforma que circunda el recinto sagrado de la ciudad de Huexotla fue nombrada como La Muralla. Esta estructura ha sido descrita como un muro defensivo desde inicios del siglo pasado a la fecha, tomando en consideración elementos arquitectónicos que no existen en la arquitectura mesoamericana como: paso de ronda y almenas. La excesiva reconstrucción que presenta la plataforma dio pie a esta errónea interpretación. Nuestras exploraciones han demostrado que la plataforma debió tener un diseño cerrado en planta y que ésta delimitaba un gran espacio donde se ubicaban los principales edificios religiosos de la ciudad.

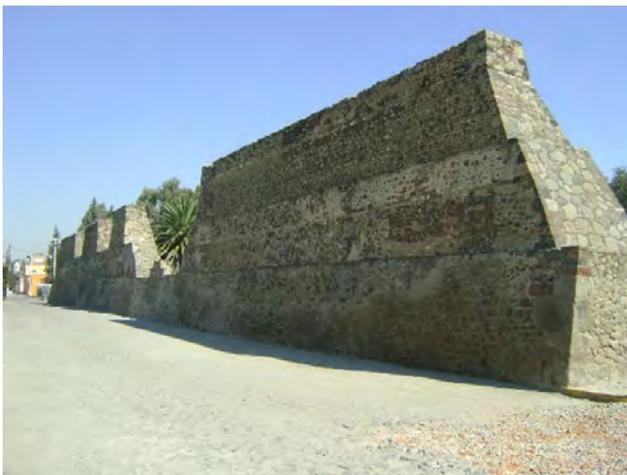
Fig. 52 Fachada exterior del mismo paramento. Al centro el asta bandera. Vista de sur a norte. El gráfico muestra los diferentes criterios de restauración aplicados en este muro: el coronamiento del extremo norte se reconstruyó con almenas, en tanto que el otro simplemente se consolidó y se enrasó el coronamiento. Los extremos se reconstruyeron en cuerpos escalonados y en talud. Vista de sur a norte.

anterior, deducimos que la sección norte formó parte de otro conjunto. Nuestra propuesta se ve reforzada por la evidencia gráfica que tenemos de los trabajos de reconstrucción de la plataforma entre los años de 1910 a 1920 (figuras 50, 51 y 52).

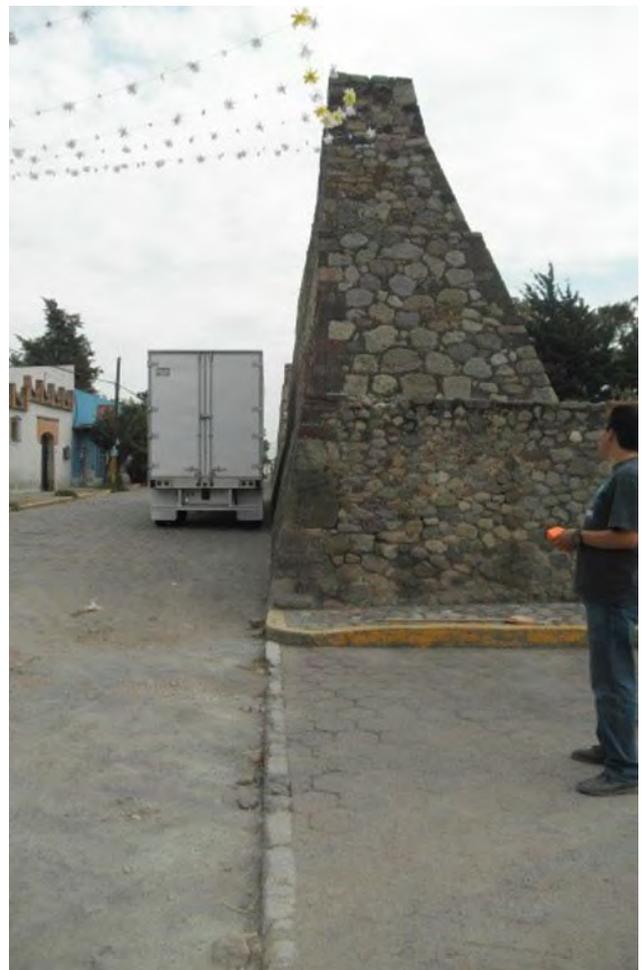
Fig. 53 Extremo norte. Proponemos que este cuerpo se adosó al cuerpo norte de la plataforma del recinto sagrado (esquina NW). Vista de oeste a este.

Las fotos muestran de manera evidente que no existía un muro corrido; un tramo de éste desaparecía y continuaba más adelante hasta la esquina norte de la calle de San Francisco, señalando probablemente un vano de acceso. Sin embargo, en este espacio se reconstruyó un paramento hasta la altura del primer cuerpo que mostraban ambos trechos, es decir, se tapió la entrada, tal como ocurrió y demostramos en el acceso principal del recinto sagrado. Actualmente, en este muro bajo se coloca una asta bandera (figuras 53 y 54).

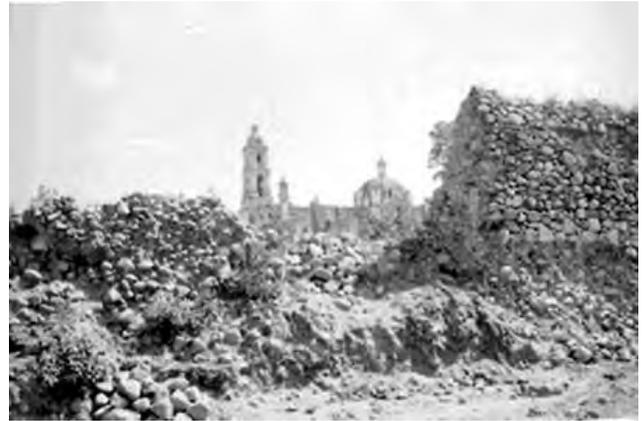
Fig. 54 Estado actual del cuerpo de la plataforma en la esquina de las calles Aztecas y San Francisco. Vista de sur a norte.

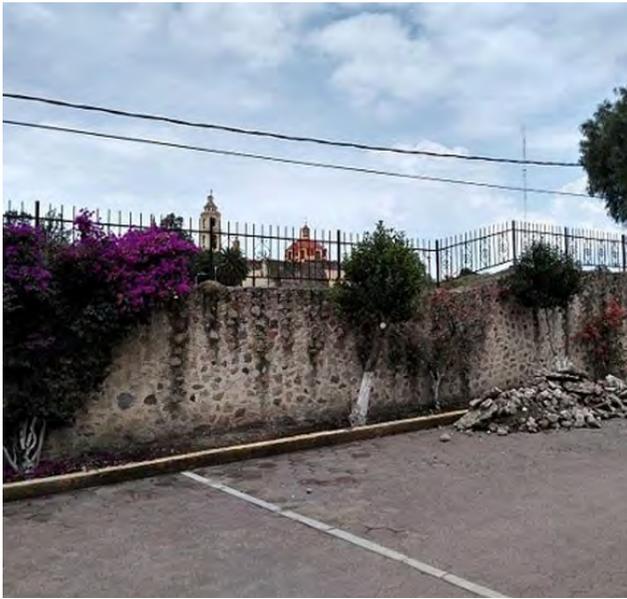
Fig. 56 Barda del huerto del convento y calle de San Francisco. En la foto se puede apreciar el derrumbe en varias secciones de la barda. Los restos corresponden a la cara interna del cuerpo norte de la plataforma del recinto sagrado. Vista de oeste a este. Fuente: SINAFO. 1960 (Mid 77_20140827-134500:300441, catálogo 300441, Pibarra, 2009) (recuperado de: <<https://mediateca.inah.gob.mx/repositorio/islandora/object/fotografia%3A271015>>).

Inferimos que este otro conjunto se adosó a la esquina NW del cuerpo norte de la plataforma del recinto sagrado, el cual proponemos debe ubicarse en la actual margen norte de la calle de San Francisco. Planteamos que éste fue reutilizado durante la época colonial como la barda sur del huerto del convento. Nuestra propuesta se ve reforzada por las fotos históricas que hemos podido consultar. En ellas es notorio que el paramento era de grandes dimensiones a pesar de mostrar una grave destrucción en toda su longitud a mediados del siglo pasado. El muro mostraba deslave y erosión de su núcleo. Era evidente el derrumbe de su coronamiento en varias partes de su trayecto, simulando “almenas” como en las partes reconstruidas de la plataforma del recinto y en el otro conjunto que estamos proponiendo. Éste fue destruido de manera total para construir una nueva barda atrial, la cual se erigió sobre su núcleo. Durante 2019 se propuso localizar el desplante del cuerpo norte de la plataforma en el área libre que hay entre el actual muro y la cancha de fútbol de la población, específicamente en la esquina SW del campo donde se logró determinar la esquina NW de una gran espacio abierto (posible mercado prehispánico y antiguo huerto del convento). Nuestras exploraciones de 2019 confirmaron que el muro del cuerpo norte continúa hacia el este, datos que no se integran en este trabajo porque toda la información obtenida se encuentra en proceso de análisis. A partir de la esquina NW continúa hacia el este, datos que confirmamos con nuestras exploraciones de 2019, pero que no se integran en este trabajo porque toda la información obtenida se encuentra en proceso de análisis (figuras 55, 56, 57, 58 y 59).

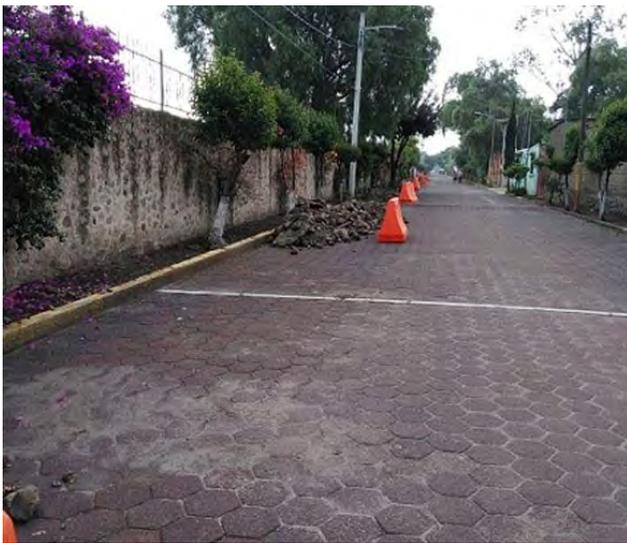
Fig. 57 Vista actual de la imagen de la figura 47. En ambas se puede distinguir la enorme diferencia de los muros (altura y grosor).
