Carlos R. Margain y Ana María Crespo: impulsores de la arqueología en Querétaro

Correspondencia de Carlos R. Margain sobre la zona de El Cerrito, Querétaro*

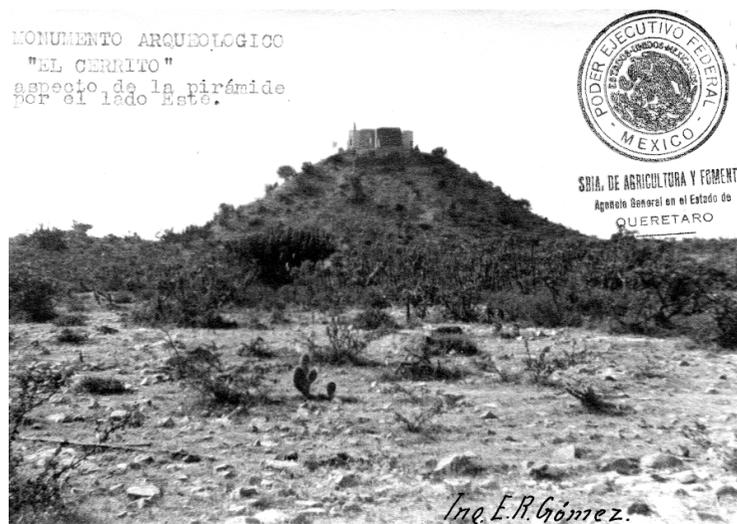
● Fig. 1 Monumento arqueológico "El Cerrito", aspecto de la pirámide por el lado este.

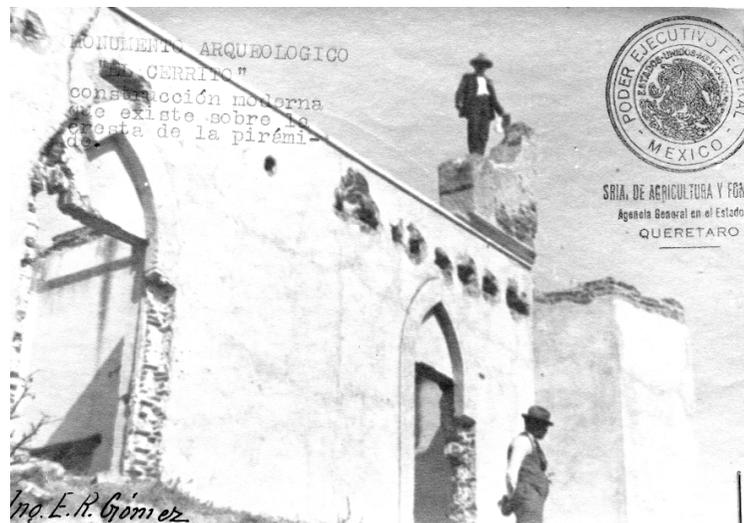
● Fig. 2 Monumento arqueológico "El Cerrito", construcción moderna que existe sobre la cresta de la pirámide.

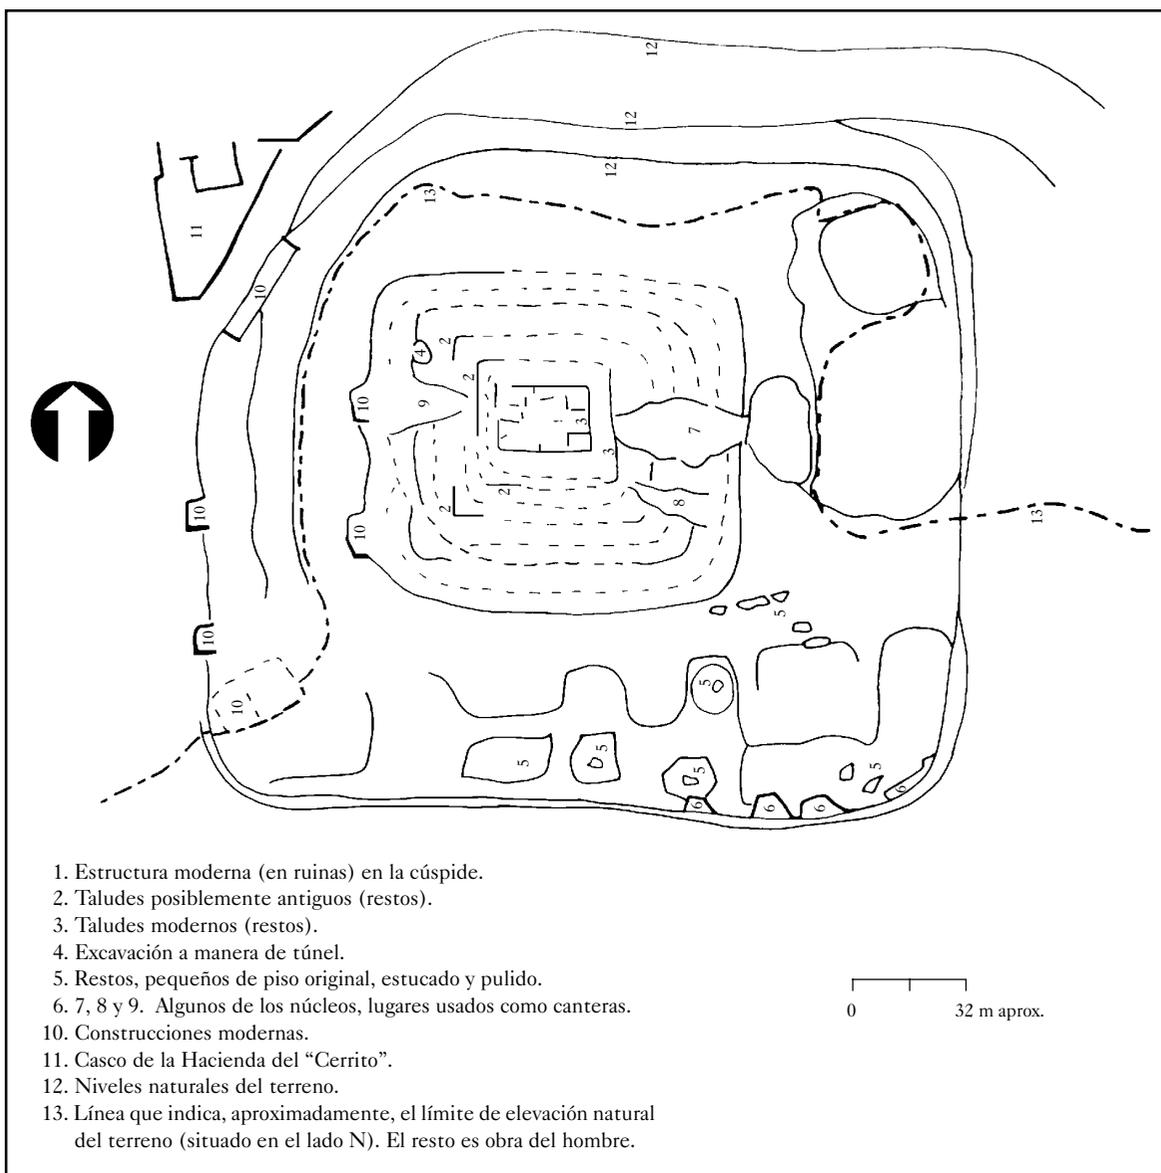
● Fig. 3 Esquema 1. Croquis de la Zona "El Cerrito".

a) Si la cala se hace por el lado este que es donde primitivamente debe haber estado la escalinata principal de la pirámide, o se hace por el lado oeste, que es donde principió a hacerla el señor hacendado. Advirtiéndole que por el lado este (como quizás podrá advertirlo en el aproximado esquema que le adjunto) puede que

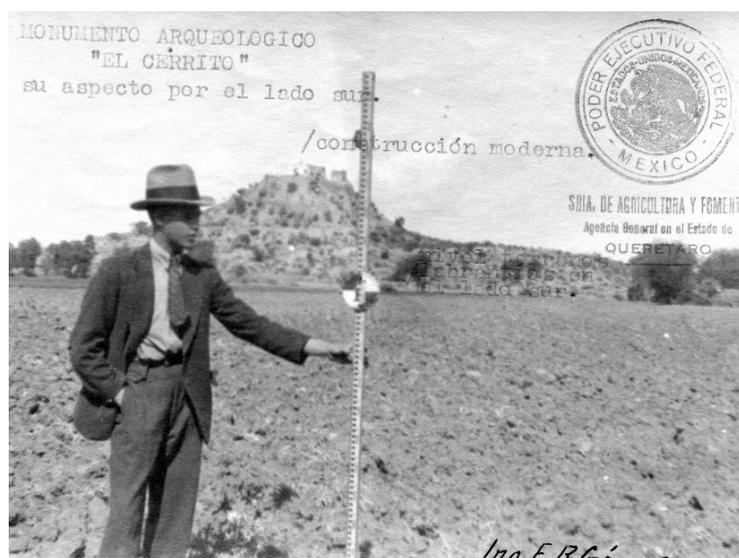
● Fig. 4 Monumento arqueológico "El Cerrito", su aspecto por el lado sur/construcción moderna.

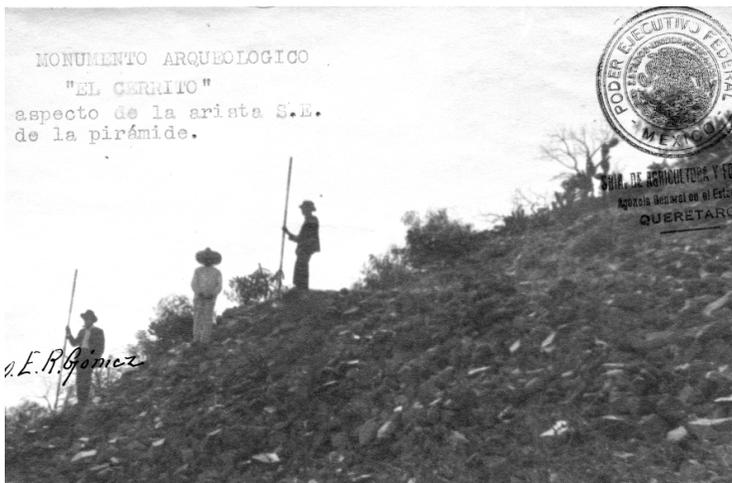
● Fig. 5 Monumento arqueológico "El Cerrito", aspecto de la arista S-E de la pirámide.

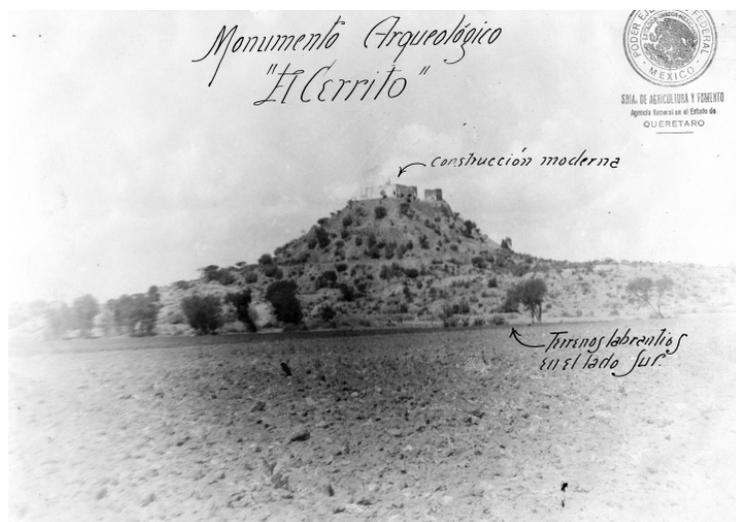
● Fig. 7 Monumento arqueológico “El Cerrito”, construcción moderna, terrenos labrantios en el lado sur.

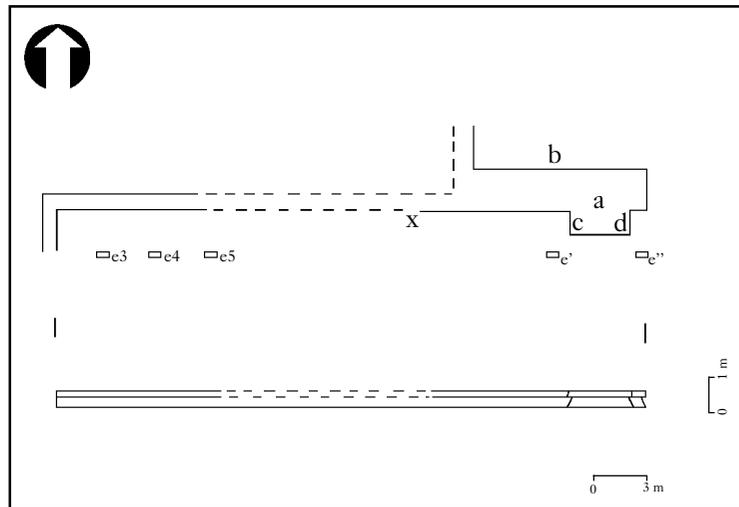
Con lo anterior, la cala así efectuada, puso en claro que la pequeña plataforma de .44 m de alto ([incluyendo] la cornisa) encontrada en un principio, al prolongarse hacia el este formaba una saliente que se adelantaba 9.93 m del comienzo de los cuerpos o taludes que constituían propiamente la pirámide (contados desde el que está sobre la misma banqueta de .44 m que tiene .87 m de ancho, medidos desde su cornisa hasta el arranque del siguiente talud). Dicha saliente afecta la forma reproducida en el aproximado esquema siguiente:

● Fig. 8 Esquema 2. Lugar donde se inició la cala WE.

Es de notarse, respecto a esta plataforma saliente que: *a*) en la parte "a", que forma a su vez otra saliente, la plataforma se encuentra mejor conservada, quizás debido a su forma de construcción; *b*) que los 9.93 m de "b" constitu-

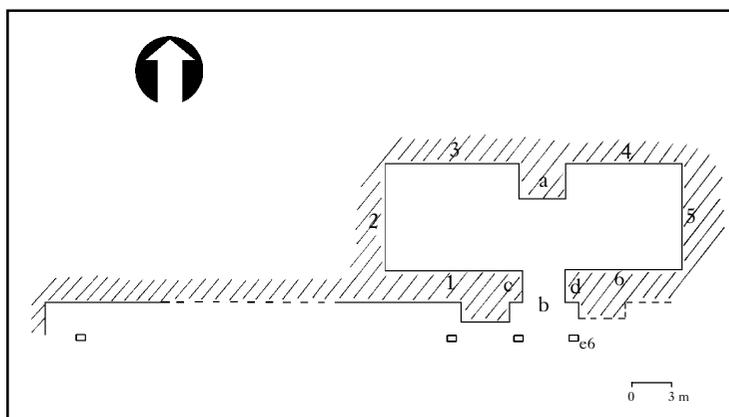
● Fig. 9 Esquema 3.

Con lo anterior quedó evidenciado: *a*) que la plataforma que formaba una saliente de 9.93 m mencionada en el inciso anterior (1º), se continúa en tal forma que afecta la planta siguiente:

b) El patio así formado tiene, precisamente por el lado en donde se encuentra un acceso, una plataforma saliente ya mencionada, marcada en el anterior esquema con “a”.

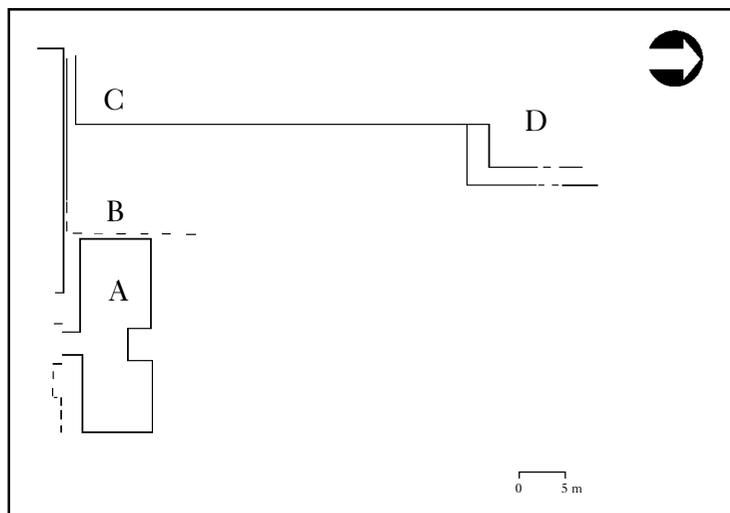
● Fig. 10 Esquema 4.

linealmente durante 42 m y el otro que se adosaba a él (variación del rumbo de la cala hacia el este —ver inciso inmediato anterior—), se hizo la cala en dirección vertical hasta encontrar un piso que parece ser el natural del terreno, desde allí se midió una altura de 1.35 m que era el lugar en donde levemente se apreciaba la existencia de un piso. A esa altura y siguiendo hacia el norte, esto es, la dirección del muro de 42 m, se procedió a seguir la cara del mismo muro, lo que dio por resultado: a) que a los 2.30 m se encontrara otro muro que corría hacia el este —y este muro, sí era tal, pues es vertical y no muestra ninguna inclinación—; se siguió en tal dirección y a la altura de 1.35 m antes mencionada y a los 4.40 m se perdía por la destrucción existente, más sin embargo, a esa distancia se localizó otro muro —vertical— que si bien posiblemente no haya sido uno exterior, pues su construcción y la falta absoluta de estuco así parecen indicarlo, debe de haber sido muro de retén inmediato al talud que puede haberlo cubierto. Tal muro se ha localizado, hasta ahora en una distancia de 10 m y corre en dirección norte (ver esquema), b) que a la altura de 1.35 m se encontrará, en mejores condiciones —si bien que bastante deteriorado—, el piso cuyas huellas se localizaron en un principio. Para mejor comprensión de lo mencionado en (3º) y (4º), se hace el aproximado esquema:

Simbología o explicación del esquema 4 [fig. 10]:
