El Palacio de Minería, entre la tradición y la modernidad: nuevos sistemas y materiales constructivos (1900-1930)

En este trabajo se analizará la modernidad constructiva en el Palacio de Minería de la ciudad de México, principalmente en la parte que ocupaba la Escuela Nacional de Ingenieros, donde se utilizaron nuevos sistemas y materiales —como el cemento armado y el hierro— en el periodo de 1900 a 1930. Las obras realizadas en esos años no fueron las grandes intervenciones, sino más bien reparaciones urgentes de locales específicos, todas ellas sin un plan general, las cuales consistieron en cambio de techos y pisos de madera por losas de concreto, recimentación y arreglo de la fachada poniente, apertura de nuevos muros, introducción de elementos modernos como un elevador, luz eléctrica, reparación de los sanitarios, restauración de la Capilla y del Salón de Actos.

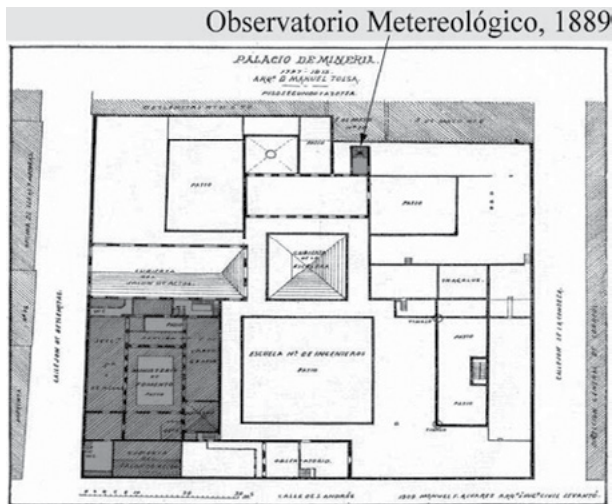
Figura 1. Azotea del edificio de Minería; a la izquierda las obras realizadas por la Secretaría de Fomento entre 1906-1909; a la derecha el Observatorio Meteorológico de 1889. Plano de azotea levantado por Manuel Francisco Álvarez. Dichas obras fueron demolidas en la intervención de 1970-1976. Manuel Francisco Álvarez, *El Palacio de Minería, México*, Secretaría de Instrucción Pública y Bellas Artes, 1910. Diseño de Juan Ramón Rodríguez Covarrubias

lón. El dictamen de estos arquitectos concluye que las obras no afectaban al edificio y que no había razón para suspenderlas. Con la restauración realizada en 1976 se demostró que todos los agregados señalados, y otros posteriores de cemento y fierro, afectaron la estabilidad del edificio de Minería, pues fueron realizados sin un plan general (figuras 1 y 2).

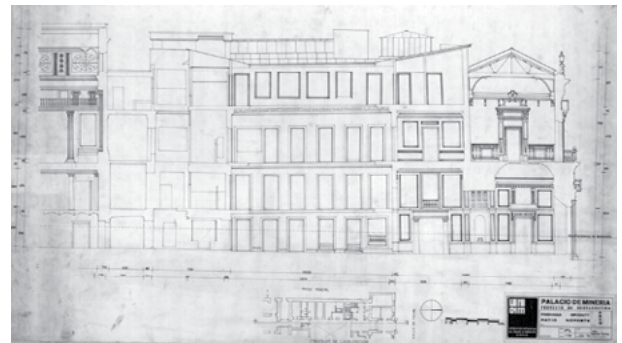
Figura 2. Corte norte-sur; se aprecian los cuatro niveles (planta baja, entresuelo, primer nivel y azotea con sus agregados). Se observa el grado de inclinación del edificio hacia el sur. Archivo Histórico del Palacio de Minería (AHPM).

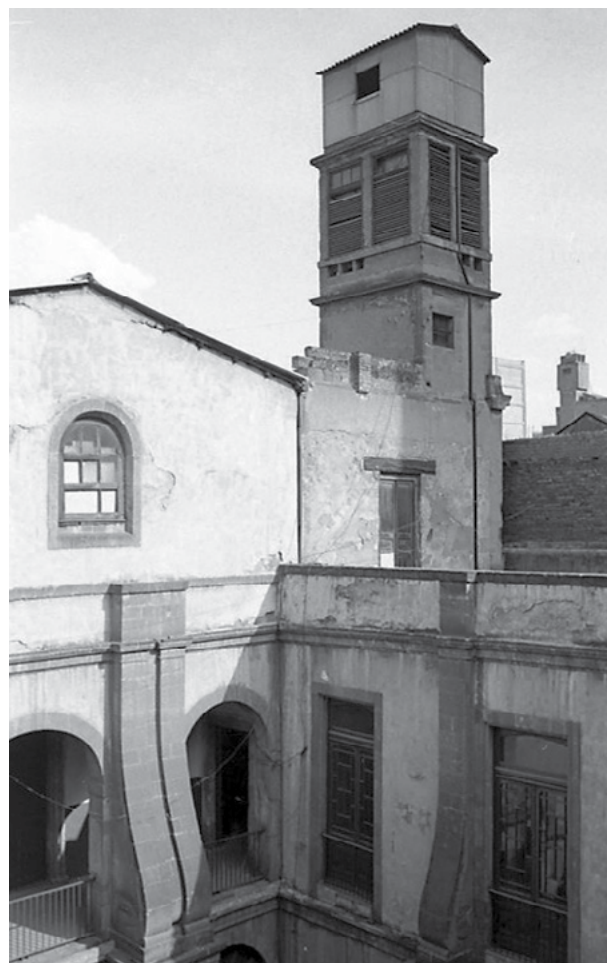
Figura 3. Observatorio Meteorológico, construido en 1889, ubicado al surponiente de la Escuela, junto a la capilla. Fue demolido en la intervención de 1970-1976. Fotografía del ingeniero Alberto Lepe Zuñiga, 1964; colección del AHPM.

Para remediar la situación en el callejón de la Condesa se construyó, en 1903, el *muro de arrimo*.²¹ El Observatorio Meteorológico se demolió en 1970 (figura 3).

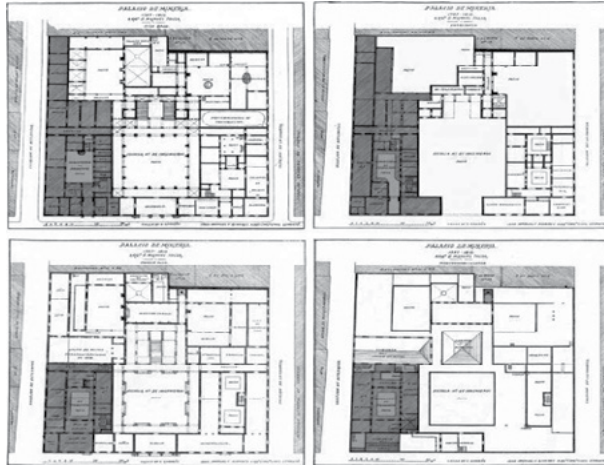
Figura 4. Los cuatro niveles que ocupaba la Secretaría de Fomento en 1909 (30% del edificio). En la intervención de 1970 a 1976 fueron demolidos todos los agregados de la azotea; en esos años salió la que ya era la Secretaría de Agricultura y Ganadería. Manuel Francisco Álvarez, *El Palacio de Minería*, México, Secretaría de Instrucción Pública y Bellas Artes, 1910. Diseño de Juan Ramón Rodríguez Covarrubias.

El arquitecto Manuel F. Álvarez indicaba en 1909 que el Ministerio de Fomento, ubicado en el oriente del edificio, en la calle de Tacuba esquina Betlemitas (después Filomeno Mata), ocupaba cuatro niveles: piso bajo, entresuelo, primer piso y segundo piso o azotea, la cual había sido habilitada unos años antes (figura 4).

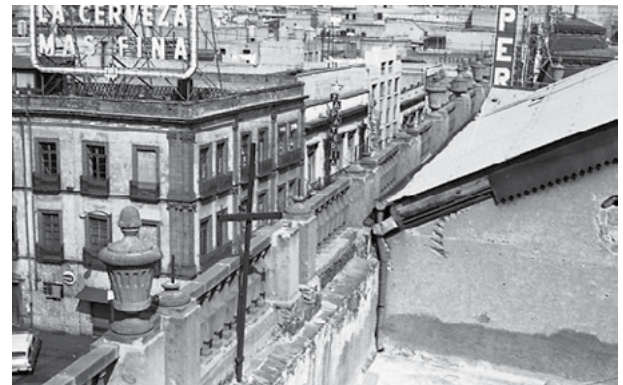
Figura 6. Construcción agregada en la parte oriente de la azotea del edificio, perteneciente a la Secretaría de Fomento. Obra demolida entre 1970-1976. Fotografía del ingeniero Alberto Lepe Zúñiga, 1964; colección del AHFM.

der a la conservación del edificio tanto porque su estado no es desesperado, cuanto por su amplitud, disposición y mérito artístico, que lo hacen uno de los primeros edificios de la capital”²⁸ (figuras 5 y 6).

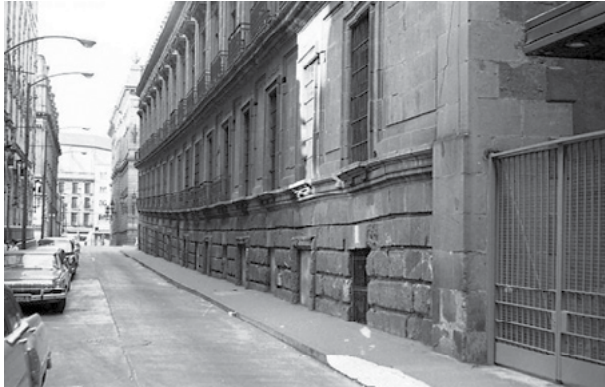
Figura 8. Callejón de la Condesa, antes de la intervención de 1970-1976. El nivel original del edificio no había sido recuperado. Fotografía del ingeniero Alberto Lepe Zúñiga, 1964, colección del AHPM.

En definitiva la recimentación y arreglo de la fachada del lado poniente de edificio, Callejón de la Condesa, sólo fue posible hasta 1913, cuando fue aprobado el proyecto que presentó el arquitecto e ingeniero civil Manuel Torres Torrija. Como anotamos, desde un año antes el ingeniero Miguel Rebolledo ya había colocado pilotes Compressol en la fachada oriente; no encontramos más información sobre esta restructuración importante, ni el proyecto realizado por el ingeniero Miguel Rebolledo (figura 8).

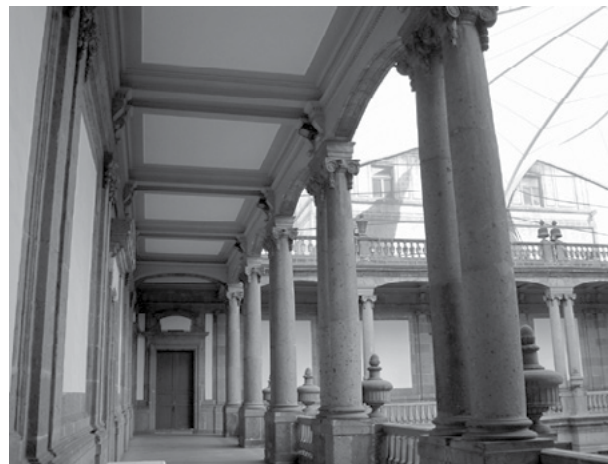
Figura 10. Techumbre del primer nivel, 2014. Fotografía de Leopoldo Rodríguez Morales, 2014.

[...] tengo la honra de comunicar a usted, a propósito de tales obras, que ya se terminó el techado de los corredores de la planta alta del patio central de la Facultad Nacional de Ingeniería, con lozas de concreto armado perimetralmente apoyadas sobre traveses de igual naturaleza, y así mismo la decoración de uno de los claustros⁶⁸ (figura 10).
