Las bóvedas de tezontle en la Ciudad de México: siglos xvii y xviii. El caso del templo de San Lorenzo Mártir

Palabras clave: bóvedas, tezontle, estereotomía, sistema constructivo, escáner 3D.

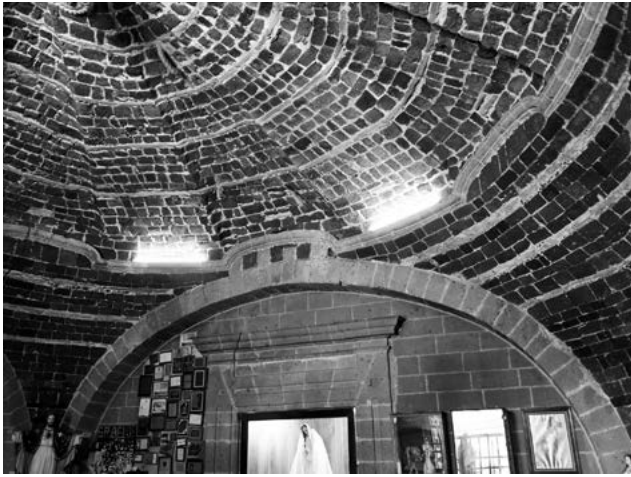
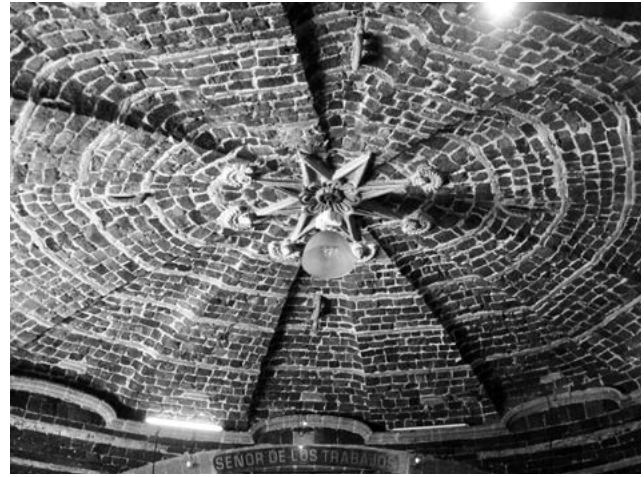
Figura 9. A la izquierda, bóveda del coro del templo de San Lorenzo (planta baja), y a la derecha, detalle de la misma. Fotografías de Leopoldo Rodríguez Morales, 2015.

a manera de junta constructiva (figuras 6, 7 y 8). La bóveda del coro, asimismo de tezontle, está trabajada con delicadeza y presenta un complejo diseño (figura 9). En otros templos las bóvedas de tezontle presentan diseños diferentes.

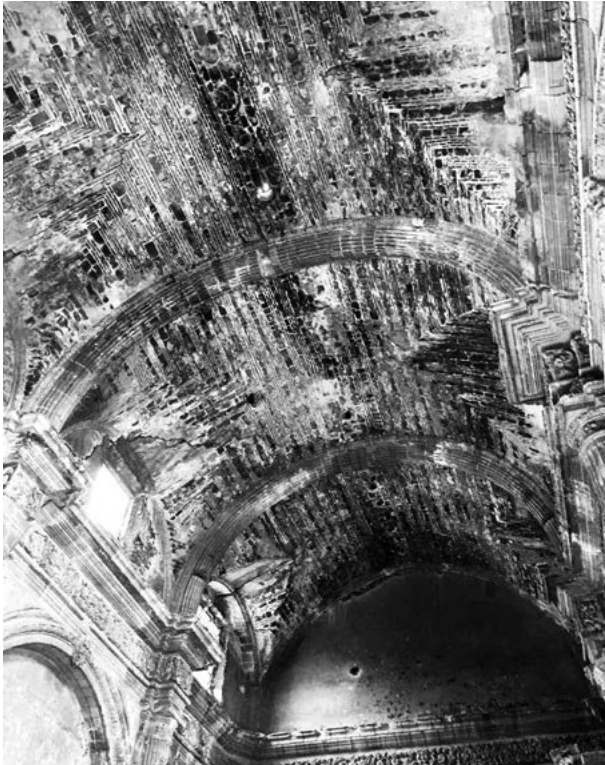
Figura 11. La bóveda de tezontle alternada con ladrillo, con lunetos, del ex templo del Hospital de San Lázaro, se hallaba deteriorada pero hoy en día está en buenas condiciones. Es similar en diseño a la del templo de San Lorenzo: una bóveda de cañón corrido con lunetos y arcos torales. Fotografía de Leopoldo Rodríguez Morales, 2016.

niente.⁵⁸ Durante el siglo XIX y sobre todo en el XX esas instalaciones se arruinaron. Ruiz no menciona las características de la antigua bóveda; sin embargo, hoy en día resalta a simple vista la magnífica bóveda de tezontle que se elaboró en aquel momento (figura 11). En la figura 12 se observa la bóveda del coro en ruina, lo cual permite apreciar el sistema constructivo.

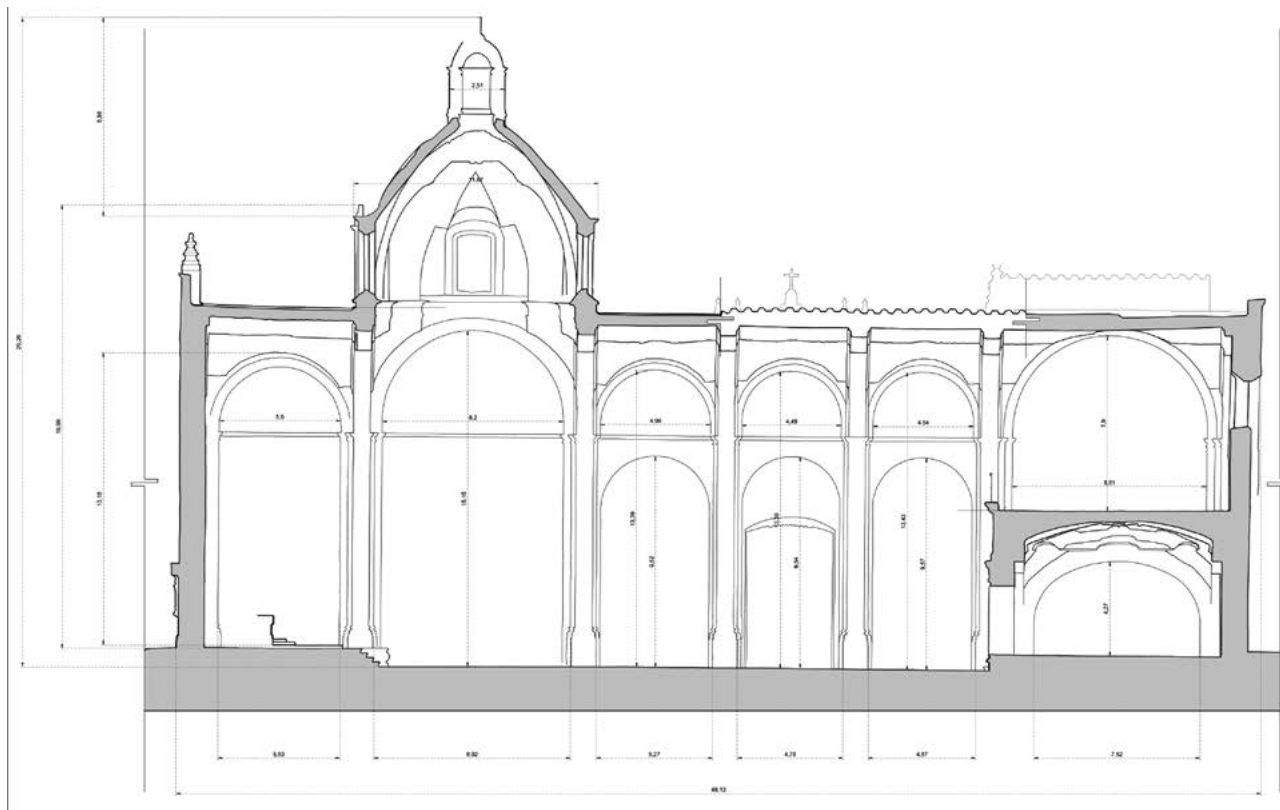
Figura 13. Corte del templo, sección A-A', resultado del escaneo en láser. Elaborado por la CNMH-INAH.

Los responsables de los mismos fueron el titular del Área de Informática de la Dirección de Apoyo Técnico, licenciado en diseño gráfico Ángel Mora Flores; los arquitectos Apolo Balarama Ibarra Ortiz, Juan Carlos García Villarruel, y el pasante en arquitectura Roberto Franco Durán Rodríguez. El proyecto consistió en resaltar la bóveda del templo; sin embargo, el inmueble fue escaneado en su totalidad, con lo que se pudo medir milimétricamente el templo completo, tanto en su altura como en el ancho de sus espacios, los cuales son diferentes en todos los casos. Con este método es posible restaurar con precisión los elementos estructurales y decorativos de los edificios (figura 13).

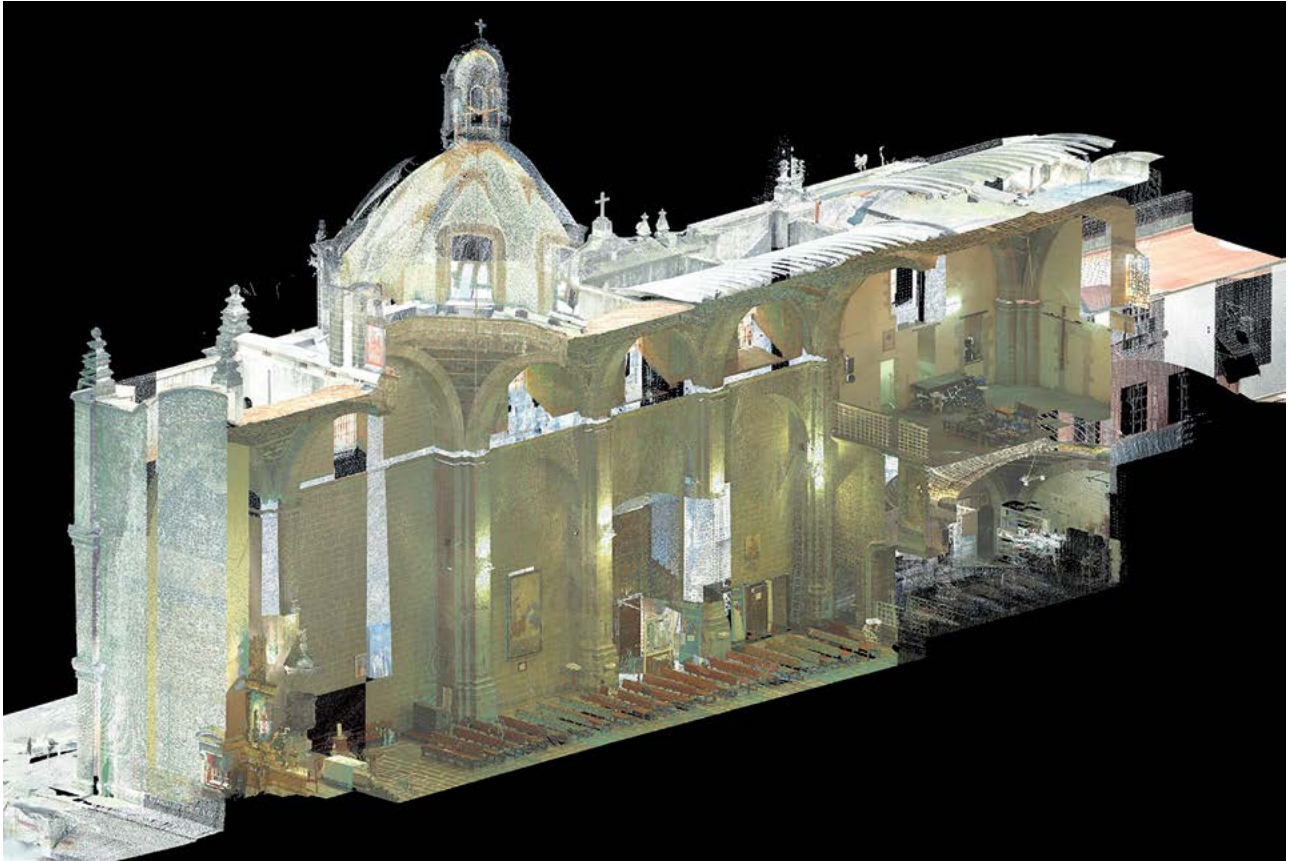
Figura 14. Corte arquitectónico del templo, donde se observan detalles de la bóveda de tezontle, muros, techumbre, etc., en nube de puntos con fotografía. Levantamiento en escáner Láser 3D realizado en el IAD-CNMH-INAH. Trabajo elaborado en 2015.

mín Ibarra, este método digital aporta “la captura de una gran cantidad de detalles de las bóvedas, incluyendo las soluciones constructivas y la geometría de los elementos de piedra importantes”.⁵⁹ En la imagen de nube de puntos del templo de San Lorenzo apreciamos un corte constructivo donde aparece el espesor de la bóveda; la cubre una lámina de zinc, colocada para protegerla de las lluvias (figura 14).
