# Aproximaciones al proceso constructivo del convento de Santiago Tejupan, Oaxaca

El texto es un acercamiento a la evolución constructiva del conjunto conventual de Santiago Tejupan, desde la primera capilla construida en el siglo *xvi* hasta la levantada a mediados del siglo *xx*. También se aporta información respecto de las reparaciones que fue necesario realizar en diferentes zonas y con materiales opuestos al original.

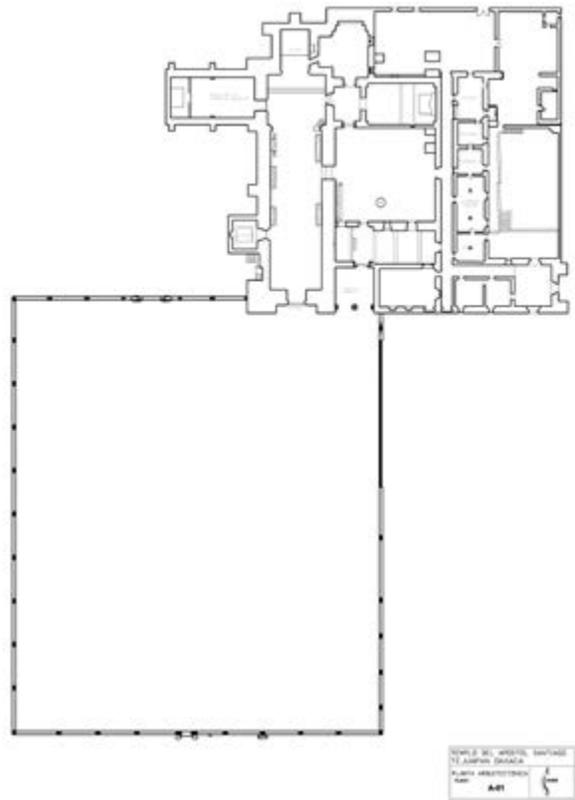
Figura 1. Planta del exconvento de Santiago apóstol, Villa Tejupan de la Unión, Oaxaca. Proyecto integral de restauración de los retablos de Santiago Tejupan, Oaxaca. Archivo Luis Huidobro Salas, 2009.

El conjunto arquitectónico de Santiago Tejupan se emplaza en un terreno plano cuya orientación es de poniente a oriente y cuenta con un templo, atrio y restos de un convento que hoy en día es la casa y la oficina de la parroquia (figura 1).<sup>15</sup> También tiene un

Como se puede observar en la planta arquitectónica, y por algunos detalles de la construcción, pareciera que la sacristía se erigió después de concluida la nave del templo. Resulta difícil dar una respuesta certera, lo cierto es que en el muro sur del presbiterio existe un vano de forma irregular que permite transitar entre ambos espacios, mientras en el muro correspondiente a la sacristía se tiene un arco de medio punto. Otros detalles que se pueden apreciar es la colocación de material entre ambos muros, además de que un contrafuerte del presbiterio quedó absorbido por el muro de la sacristía, el cual cubre parte de la ventana del presbiterio (figuras 1, 7 y 15).

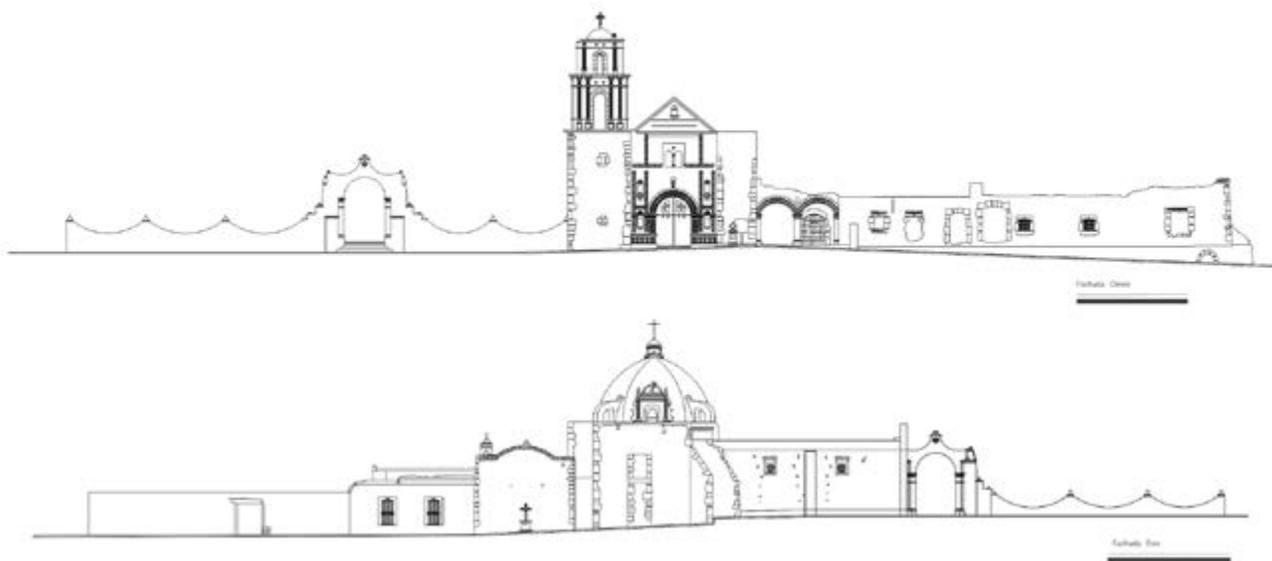
Figura 2. Fachadas oriente y poniente del exconvento de Santiago apóstol. Proyecto integral de restauración de los retablos de Santiago Tejupan, Oaxaca. Archivo Luis Huidobro Salas, 2009.

atrio delimitado por una barda atrial y que en el pasado albergó el cementerio. La iglesia es de una sola nave con cubierta de cañón corrido y bóveda. En la fachada poniente se extiende una barda con arcos invertidos que delimita el atrio, la portada del templo, la portería y una serie de vanos tapiados (figura 2). La fachada sur permite situar el claustro, una habitación sin cubierta, una barda en la que es posible distinguir los diferentes espacios del conjunto arquitectónico —tales como la sacristía, la capilla del Señor de los Trabajos y diversas habitaciones—, mismos que han sido modificados a lo largo del tiempo. Al norte se localiza el bautisterio, la capilla de la Virgen de Guadalupe y restos de una escalera para subir al coro, la cual fue eliminada (figura 3). La fachada oriente da hacia la plaza del pueblo y a la carretera que conduce a San Juan Bautista Coixtlahuaca.

fal ornamentado con puntas de diamante entre cassetones. En esta misma área, el muro sur tiene una ventana y un acceso a la sacristía; además, en la parte posterior del retablo y al inicio de la cubierta se conserva el arranque de unas nervaduras. El ábside presenta en el exterior tres contrafuertes, uno en medio del muro testero, otro en la esquina del muro norte y el último a la altura del arco que delimita el presbiterio (figuras 2 y 7).

lla de la Virgen de Guadalupe, cuyo acceso se realiza por un vano de forma irregular. La planta es rectangular, la cubierta es de bóveda de cañón corrido y los muros presentan contrafuertes (figura 20). La segunda es al bautisterio, construcción de planta cuadrangular con un par de ventanas, un nicho y bóveda vaída que remata con un cupulín (figuras 2 y 13).

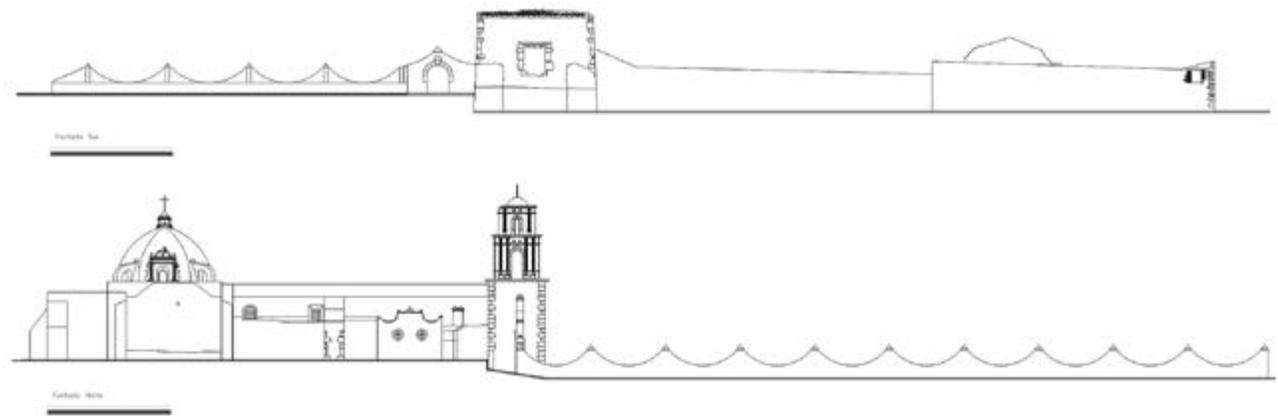
Figura 3. Fachadas sur y norte del exconvento de Santiago apóstol. Proyecto integral de restauración de los retablos de Santiago Tejupan, Oaxaca. Archivo Luis Huidobro Salas, 2009.

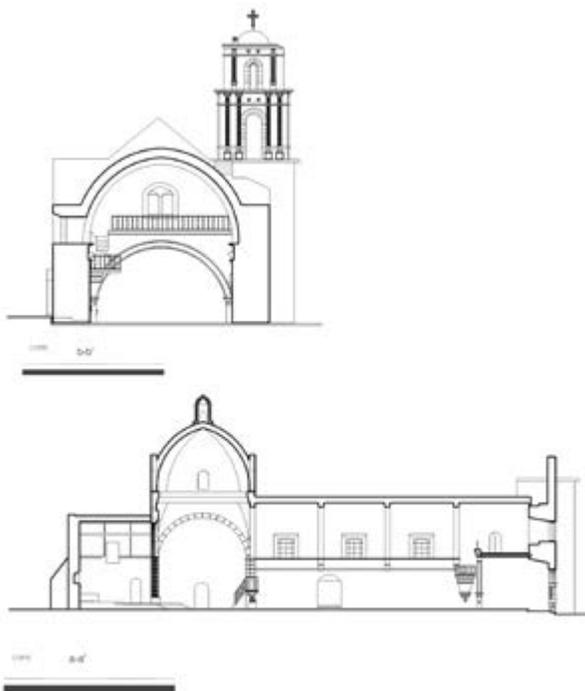
Figura 4. Cortes del templo a la altura del presbiterio y de manera longitudinal. Proyecto integral de restauración de los retablos de Santiago Tejupan, Oaxaca. Archivo Luis Huidobro Salas, 2009.

Traspassando el umbral del acceso principal se observa la nave del templo, que cuenta con un coro, un bautisterio, dos capillas, una sacristía y un acceso lateral que comunica con el claustro. En el muro norte hay tres ventanas, una de ellas tapiada a la altura del coro; por su parte, el muro sur tiene un par de ventanas. Cuenta con un órgano, ocho retablos, un nicho, pinturas de caballete y antes de ingresar al presbiterio se ubican dos retablos de pequeño formato (figuras 4 y 6). El presbiterio está delimitado por un arco triun-

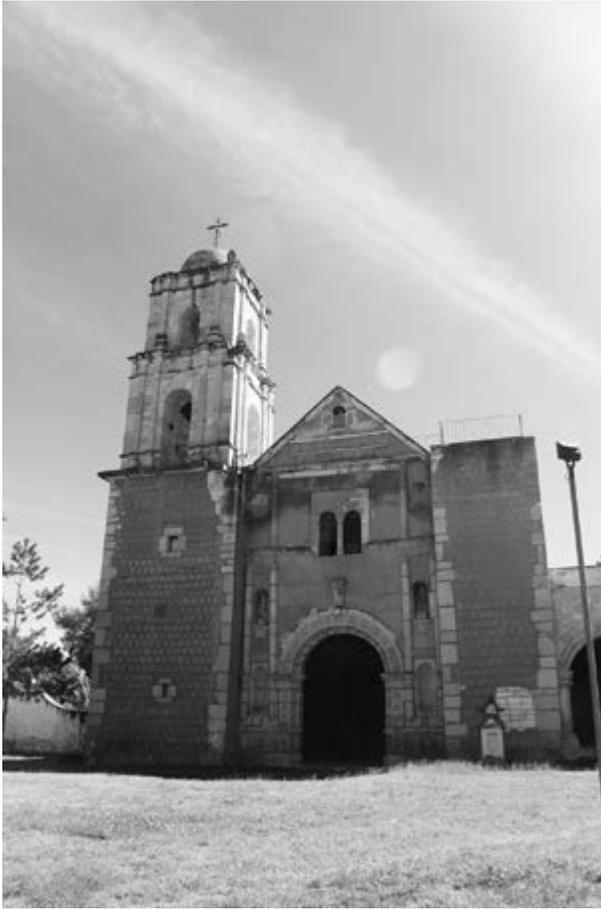
Figura 5. Portada y campanario del templo. Fotografía Yunuen Maldonado Dorantes, 2018.

rencia de que sólo tiene una pilastra a los costados de los arcos; la cubierta es una cúpula de media naranja que remata con una cruz de metal (figura 5). En el costado sur de la fachada sólo se construyó el primer cuerpo de lo que pudo ser una segunda torre.

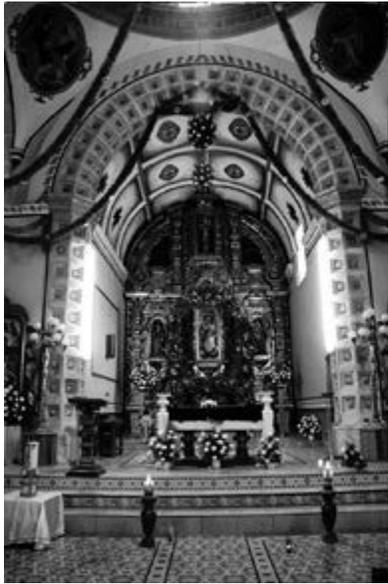
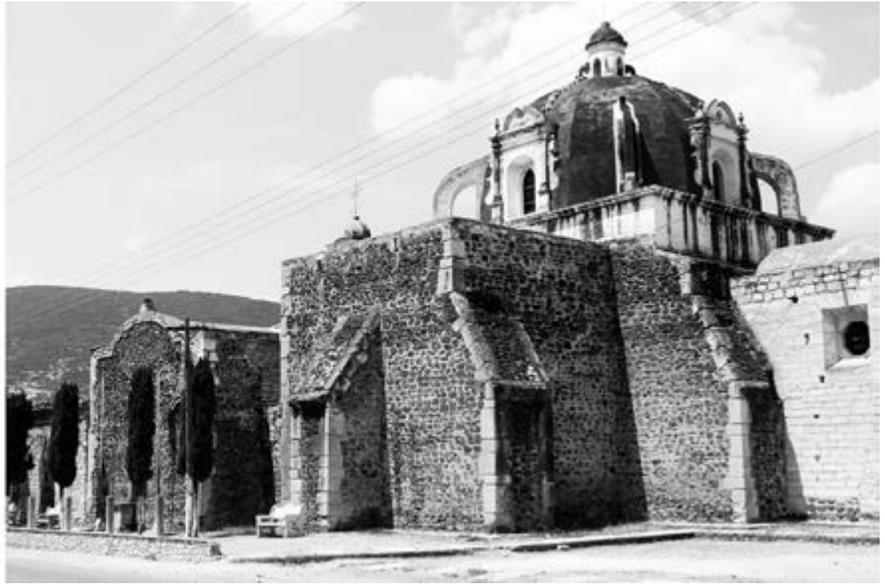
Figura 7. La imagen de la izquierda corresponde al presbiterio, fotografía Yunuen Maldonado Dorantes, 2011. En la imagen de la derecha se observan los contrafuertes del presbiterio además del muro oriente de la sacristía. Fotografía Luis Huidobro Salas, 2019.

Las cubiertas también presentan diferentes materiales y soluciones. La nave del templo, el presbiterio, la sacristía y el bautisterio tienen bóvedas de cañón corrido elaborado con piedra; en el caso de la portería y los espacios aledaños, las techumbres son de viguería, terrado y ladrillo. El corredor que comunica el claustro y las habitaciones del párroco tienen vigas con una losa de concreto armado, mientras las habitaciones del párroco y la “Adoración nocturna mexicana” sólo tienen cubierta de concreto armado (figuras 7, 8, 20, 22 y 24).

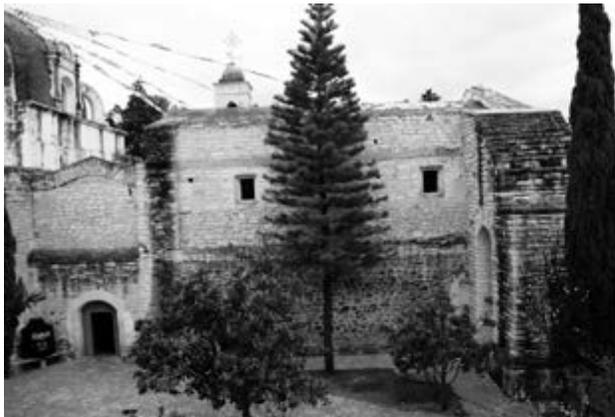
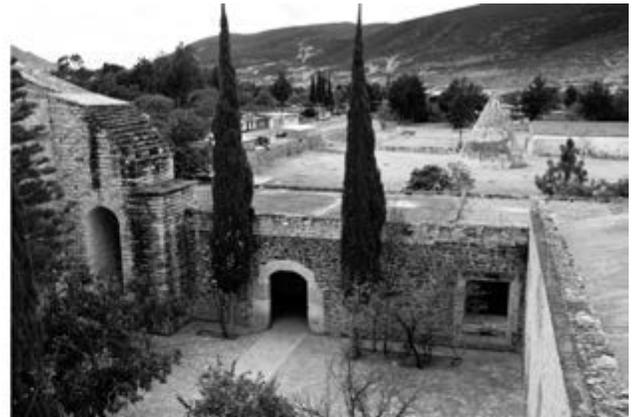
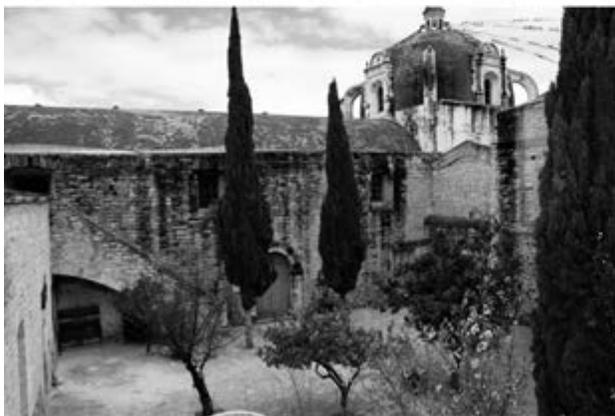
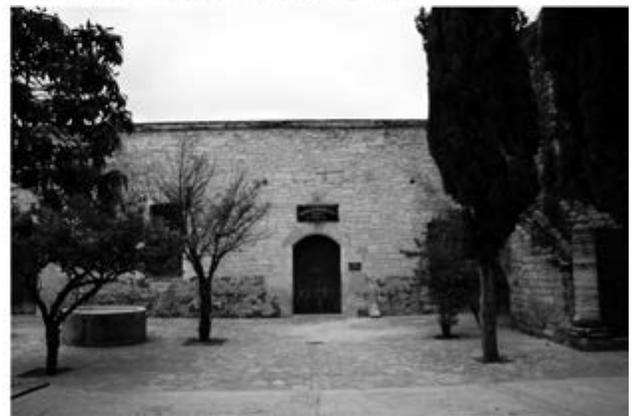
Figura 8. Fachadas de las cuatro caras del claustro (en el sentido de las manecillas del reloj). Fotografías Yunuen Maldonado Dorantes, 2011.

ción nocturna mexicana”, algunos cuartos con una cubierta de reciente colocación, otro en precario estado y la portería. Al norte hay un vano de ingreso al templo, además de las escaleras para subir al coro, a las cubiertas y al campanario (figuras 1 y 8). En las cuatro esquinas del claustro hay rastro de los nichos de los ángulos o rinconeras;<sup>17</sup> dos han sido abiertas, en otra se colocó una placa con los nombres de las personas que cooperaron en la “construcción del cuadro del Señor de los Trabajos”, y otra está parcialmente cubierta por un contrafuerte (figura 9).

forzados por dos grandes contrafuertes que forman arcos de medio punto, colocados a la altura del muro testero. Al interior del espacio y en medio de la bóveda se encuentra un arco fajón que se apoya en un capitel rectangular moldurado, el muro oriente tiene un par de ventanas rectangulares y por el exterior hay registro de un acceso tapiado (figuras 8 y 11).

se localiza una serie de vanos de forma rectangular y de arco rebajado (figuras 8 y 11). En el muro poniente se ubica un vano de arco rebajado que comunica con la portería, este espacio tiene una cubierta de vigas. Al sur del claustro un corredor conduce a la oficina parroquial, las habitaciones del párroco, dos espacios utilizados como bodegas, un área en estado ruinoso y los sanitarios, los cuales tienen vanos cegados (figuras 8, 12 y 16).

del cuarto “Adoración nocturna mexicana”, los espacios ubicados al sur de la portería y los muros de la capilla del Señor de los Trabajos (figuras 8, 12 y 16). La colocación de la piedra en los distintos muros fue reforzada o arreglada con este material, logrando que los muros de piedra trabajen de forma homogénea sin generar un sobrepeso que afecte el equilibrio de fuerzas en la edificación. Los muros levantados con endeque siguen el mismo procedimiento constructivo: primero el corte del material y su labrado en forma de lajas rectangulares unidas con un mortero de cal, arena y endeque.

Entre las áreas que posiblemente resultaron dañadas, y por ende reparadas, destacan el muro sur de la iglesia, el bautisterio, la portería y la celda aledaña (hoy conocida como “Adoración nocturna mexicana”), además de la escalera para acceder al campanario. Dichas superficies presentan el uso de piedra de río, endeque y piedra caliza; sobre una base de piedra de río se desplanta el trabajo homogéneo del endeque, mientras en los vanos se utilizó piedra caliza, en algunos casos siguiendo los diseños sobrios que presenta el resto de la edificación. También es posible apreciar en uno de los muros internos de la celda aledaña a la portería, así como en la fachada poniente, casi la mitad de la superficie con piedra de río y su continuación ejecutada con endeque (figuras 8, 12 13, y 16).

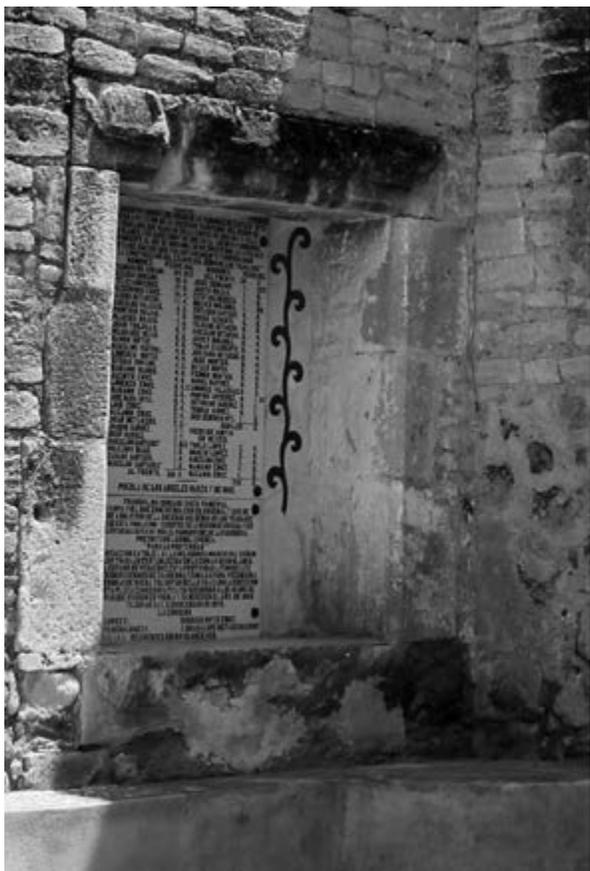
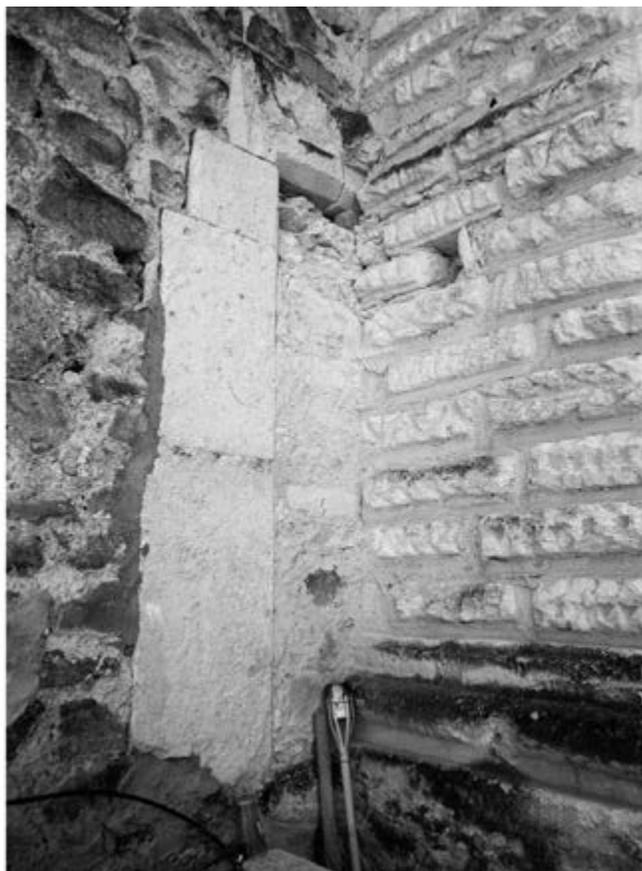
Figura 9. Rinconeras, la imagen de la izquierda corresponde al muro sur del templo. Fotografía Luis Huidobro Salas, 2019. En la derecha el muro poniente de la capilla del Señor de los Trabajos. Fotografía Yunuen Maldonado Dorantes, 2011.

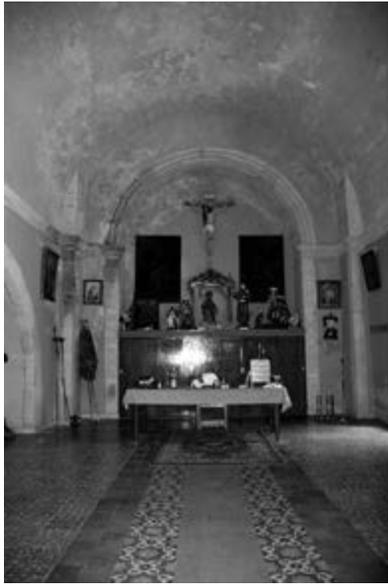
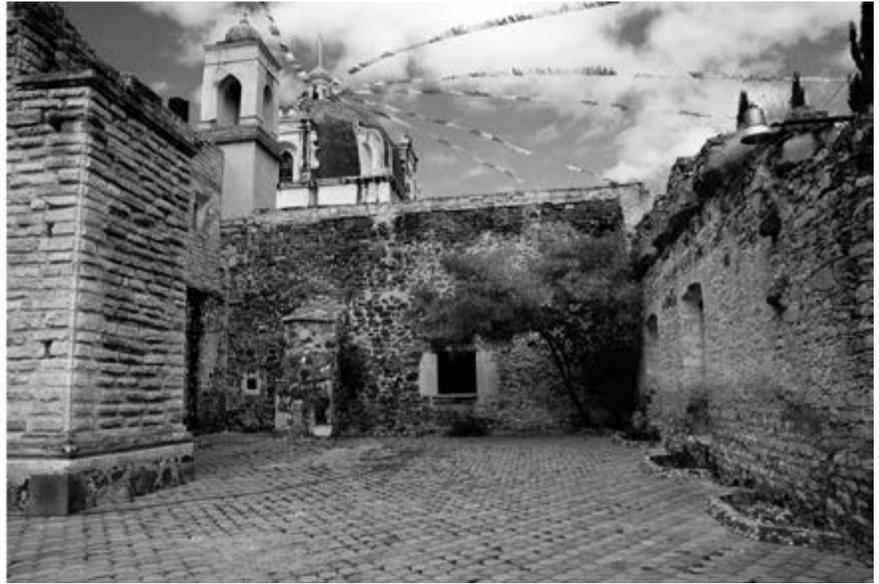
Figura 10. Interior de la sacristía y muro norte. Fotografías Yunuen Maldonado Dorantes, 2011.

conecta la nave de la iglesia con la capilla del Señor de los Trabajos, aunque existe un acceso hacia el ábside —como lo registra el plano—, se encuentra clausurado. En el muro este se observa un arco de medio punto con molduras y jambas decoradas con rombos; por su parte, el muro sur de la sacristía tiene dos ventanas: una de arco rebajado y otra de arco de medio punto. En el exterior, y entre las ventanas, hay un contrafuerte, además de un campanario entre la sacristía y la capilla del Señor de los Trabajos, hoy en desuso (figuras 10 y 15).

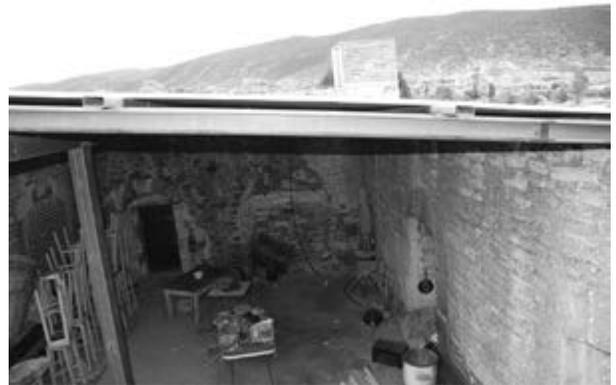
Figura 12. Espacios aledaños a la portería antes de la restauración. Fotografía Yunuen Maldonado Dorantes, 2011.

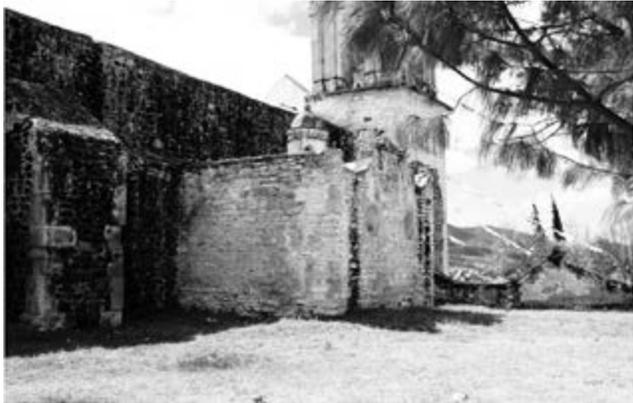
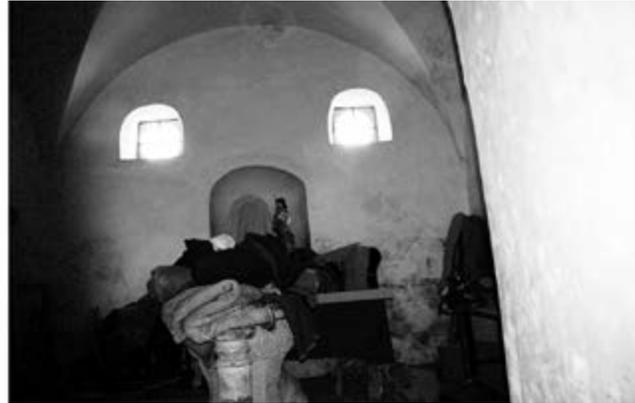
Figura 13. Exterior e interior del bautisterio. Fotografías Yunuen Maldonado Dorantes, 2011.

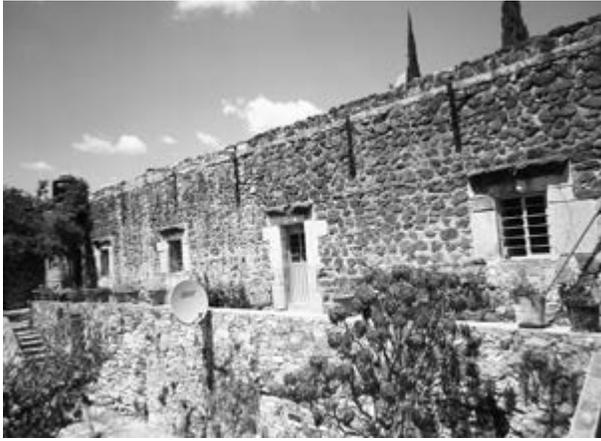
Figura 14. Muro poniente de la casa cural. Fotografía Luis Huidobro Salas, 2011.

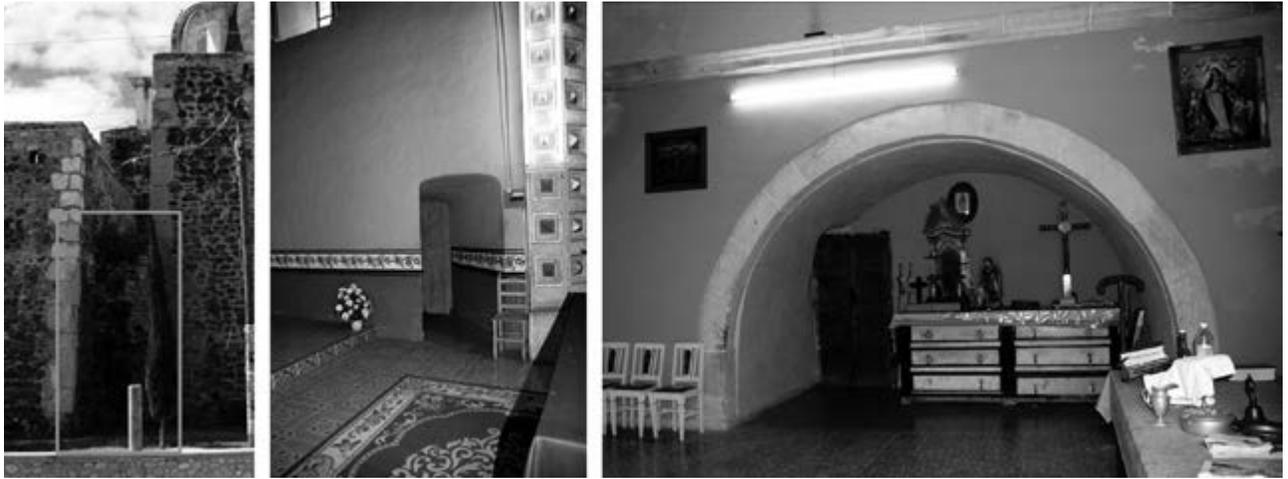
Figura 15. En la imagen de la izquierda se advierte el relleno que se colocó entre las dos construcciones para generar el pasillo que las comunica; en la fotografía del centro se observa el vano que fue horadado en el muro del presbiterio para permitir el acceso hacia la sacristía y en la última se indica el arco que se formó con el relleno en el muro de la sacristía y que vincula ambos espacios. Fotografías Yunuen Maldonado Dorantes, 2011.

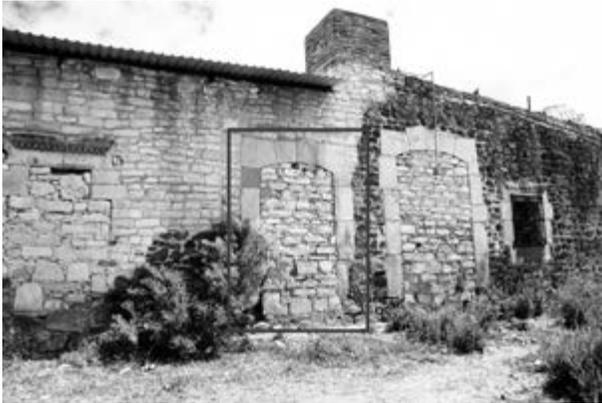
Figura 16. Detalle del vano tapiado que conducía al corredor que comunica el clausuro y la casa cural. Fotografía Yunuen Maldonado Dorantes, 2011.

De la información transcrita es posible ubicar cada uno de los espacios. A través de la portería, de arcos rebajados y columnas estriadas se podía transitar del claustro al atrio que era utilizado como cementerio; en función del claustro se distribuyeron alrededor las doce celdas que conectaban con el pasadizo, el cual hoy funciona como corredor. El pasadizo tenía una puerta que llamaban del campo, misma que fue tapiada en años recientes para adecuar el espacio para sanitarios (figura 16).

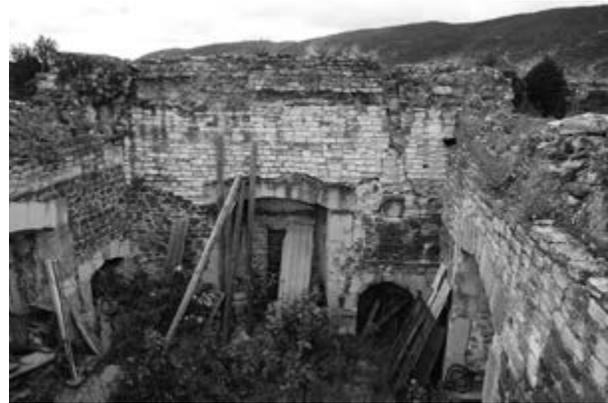
Figura 17. Espacio sin cubierta del ala poniente. Fotografía Yunuen Maldonado Dorantes, 2011.

co; aunque la mayoría ha perdido la talla en la parte baja algunos todavía conservan en la parte superior fragmentos de ella. Por su parte, la ventana del ábside por el exterior tiene tallada una sucesión de líneas que genera profundidad en la pieza. Es importante mencionar que sólo existen dos escudos dominicos tallados en enrique: uno se ubica arriba de los dos arcos de medio punto de la portería y el otro en la habitación en ruinas (figuras 17 y 24).

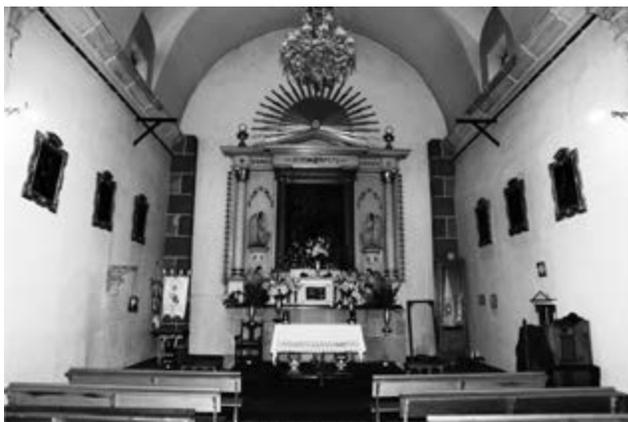
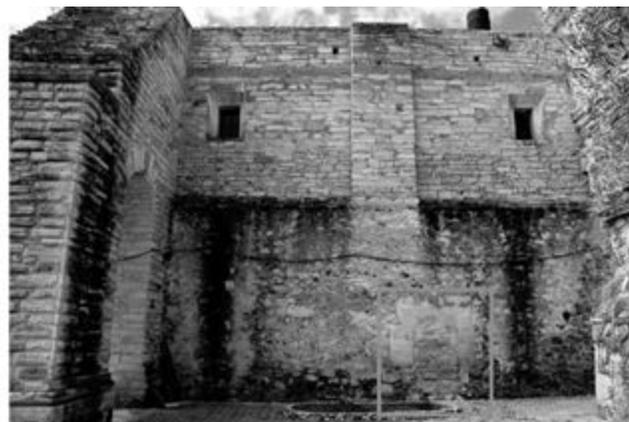
Figura 18. A la izquierda interior de la capilla del Señor de los Trabajos, Fotografía Julio Martínez Bronniman, 2012. A la derecha muro poniente donde se puede ver la diferencia de materiales, los contrafuertes y el vano tapeado. Fotografía Yunuen Maldonado Dorantes, 2011.

Quizá una de las transformaciones más evidentes en la construcción fue la modificación de una celda para albergar la capilla del Señor de los Trabajos, una inscripción al centro del dintel de acceso indica que: “Se principio esta capilla, siendo cura encargado el M.R.P.V.P. Fr. José de la T. Villafañe, 1889”;<sup>32</sup> asimismo, existe un libro de cuentas de la cofradía cuyo registro comienza en febrero de 1891. Las modificaciones consistieron en eliminar la cubierta, tapiar el vano del muro poniente y sobre la construcción de piedra se dio continuidad al muro, pero con endeque, tal y como se puede observar en las imágenes. Otro elemento que tal vez se incluyera en esta época es un campanario elaborado con endeque, el cual se apoya en la cubierta de la sacristía (figuras 18 y 19).

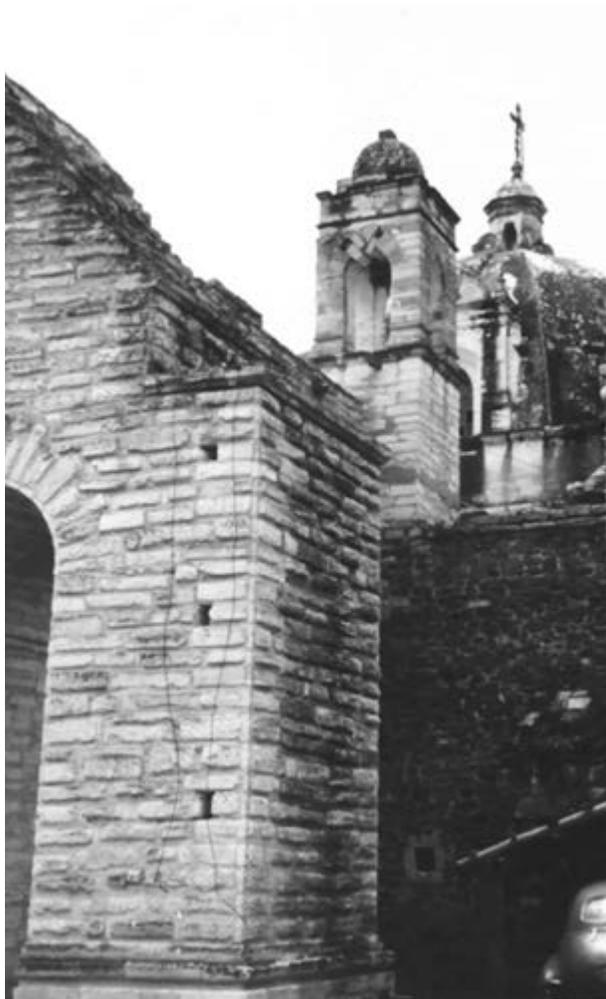
Figura 19. Vista del campanario. Fotografía Fundación Bustamante Vasconcelos, 1963.

A la par que se ejecutaba las obras en la nueva construcción, la capilla del Señor de los Trabajos presentó problemas, pues en 1951 se hizo una "cooperación para reforzar las paredes de la capilla del Señor de los Trabajos, se pagó una tonelada de cemento y varillas de hierro".<sup>38</sup> Las obras realizadas fueron la colocación de un contrafuerte delgado en el muro sur de la capilla, dos traveses de concreto y dos contrafuertes en forma de arbotante a la altura del muro testero, de los cuales hay evidencia en una fotografía de 1963 (figura 19).

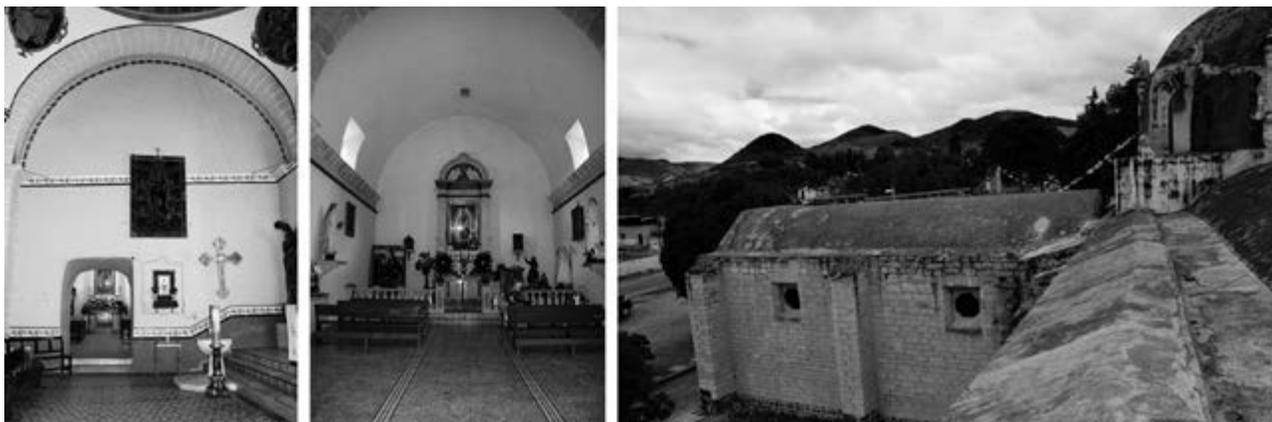
Figura 20. Capilla de la Virgen de Guadalupe. Las imágenes muestran de izquierda a derecha el vano de acceso, el interior y los muros y cubiertas desde el exterior. Fotografías Yunuen Maldonado Dorantes, 2012, 2011.

Huajuapán, Rafael Amador y Hernández, el 12 de julio de 1906;<sup>33</sup> para transitar de la nave del templo a la nueva capilla se abrió un acceso en el muro norte del templo y próximo al presbiterio (figura 20). Cabe destacar que en el desplante de la capilla guadalupana se colocó piedra de río, de forma similar al resto de la construcción, y a partir del cual se erigió la obra. De acuerdo con la tradición oral, la construcción de esta capilla tardó varias décadas, ya que se realizó poco a poco, con la ayuda de mano de obra o la donación de material que sus habitantes aportaban.<sup>34</sup> Por ello no existe un libro de fábrica de su construcción en el archivo parroquial; la relación de materiales se localiza de manera intercalada entre las anotaciones de diversas actividades en el templo; entre los registros está la adquisición de cemento, calidra, flete por la compra de mosaico, el pago de raya de un peón y del maestro albañil entre 1958 y 1961.<sup>35</sup> Al siguiente año, y con los recursos del señor Pedro Feria, se terminó de colocar el piso,<sup>36</sup> de tal suerte que en el inventario elaborado en 1963 ya se menciona la capilla de la guadalupana.<sup>37</sup>

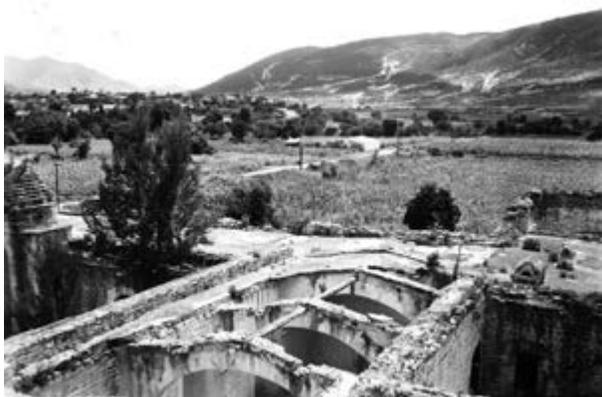
Figura 21. Área sin cubierta que correspondía a las antiguas celdas hoy nombrada "Adoración nocturna mexicana", ca. 1968. Archivo Histórico Jorge Enciso, CNMH-INAH.

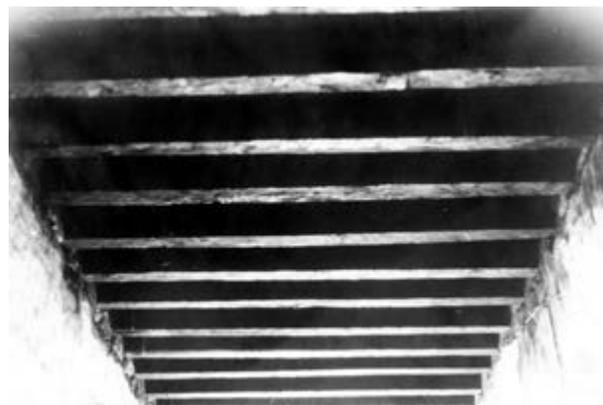
Figura 22. Sustitución de la cubierta del pasillo del templo de Santiago Tejupan. Archivo Histórico Jorge Enciso, CNMH-INAH.

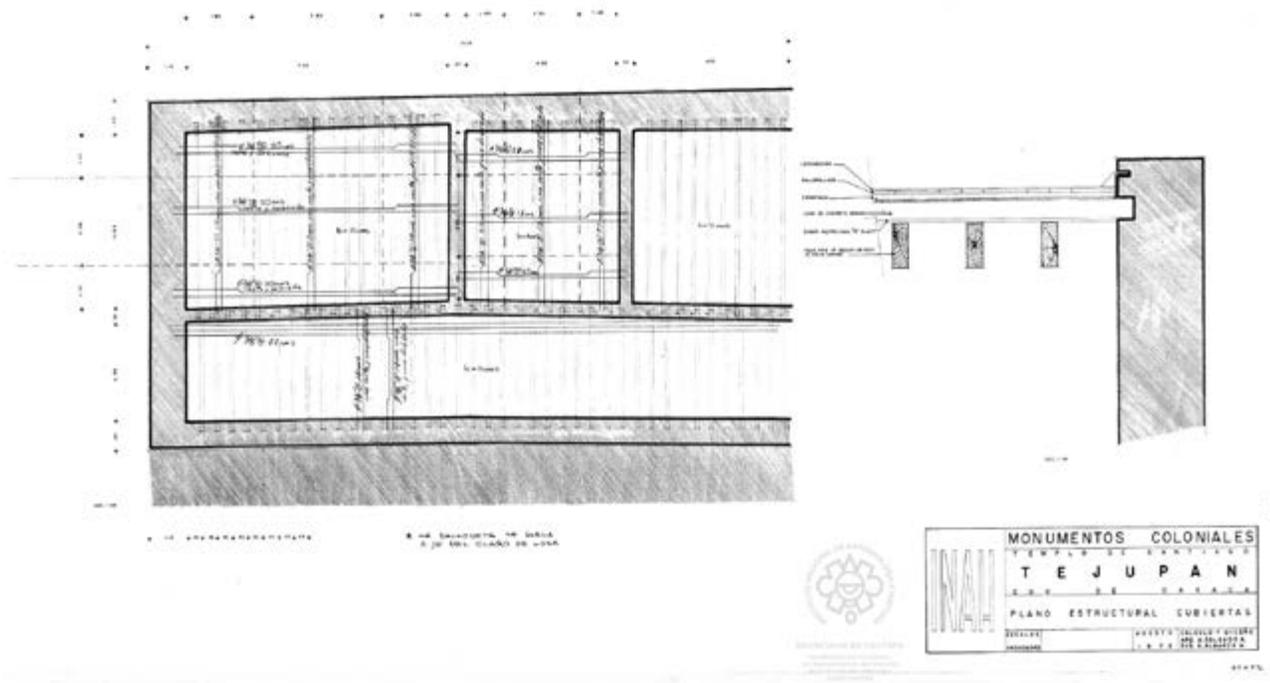
Figura 23. Plano estructural de las cubiertas de la casa curial, agosto 1970. Arq. Agustín Salgado y dibujo de A. Almanza. Archivo Histórico Jorge Enciso, CNMH-INAH.

El señor Nerí recurrió al arquitecto Salgado a fin de solicitar permiso para dichas obras. En una visita efectuada por el arquitecto Salgado a la comunidad, pudo constatar que los trabajos propuestos consistirían en “cimbra común, losa de concreto, trabes invertidas, relleno, pintura de aceite simulando madera y bastidores de triplay aparentando viguería”; ante ello se suspendió la obra hasta la elaboración de los respectivos estudios.

dependencia hacia la comunidad, además de explicar los procesos a seguir (figura 23).<sup>42</sup>

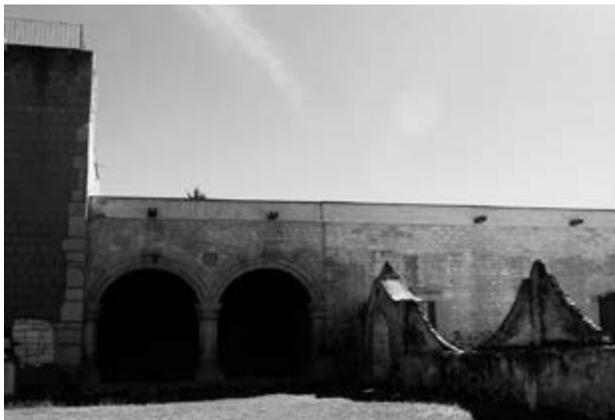
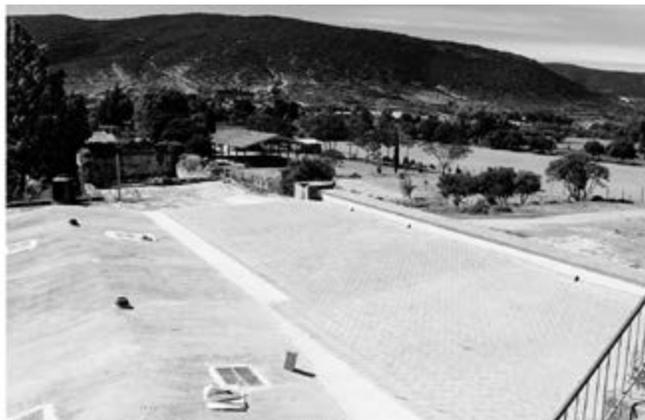
Figura 24. Portería y espacios aledaños después de la restauración. Fotografías Yunuen Maldonado Dorantes, 2018.

Respecto a los posteriores arreglos emprendidos en espacios como las habitaciones del padre, la oficina parroquial y las celdas aledañas a la portería, no existe evidencia de posibles trámites en la Coordinación Nacional de Monumentos Históricos. A partir de 2004, un grupo de tejupenses residentes en la Ciudad de México recurrieron a la Coordinación Nacional de Conservación del Patrimonio Cultural a efecto de obtener asesoría para la conservación de su patrimonio —así se emprendieron trabajos de mantenimiento del inmueble, desyerbar oquedades de los muros, reponer vidrios y limpiar algunos espacios— y posteriormente se realizó la restitución de los retablos novohispanos. Una vez concluidos estos trabajos se ha continuado con la tarea paulatina de restaurar el inmueble bajo la dirección y ejecución del Taller de Restauración de la Fundación Alfredo Harp Helú Oaxaca y la supervisión del Centro INAH Oaxaca. Dichos trabajos hasta el momento han consistido en reponer la cubierta y consolidar muros de la portería y de las habitaciones aledañas (figura 24).<sup>43</sup>
