El edificio, apenas concluido, comenzó a deteriorarse: las memorias de construcción y reparación del Colegio de Minería, 1797-1824

La historia constructiva del Palacio de Minería en la ciudad de México (1797-1813) ha sido relatada principalmente a partir de fuentes secundarias. Las memorias de construcción resguardadas en el Archivo Histórico del Palacio de Minería, junto con las de su primer periodo de reparación (1816-1824) nunca habían sido tomadas en cuenta. Estos documentos contienen valiosa información de materiales y sistemas constructivos, y además sugieren un problema que ha originado largas discusiones entre los constructores de todas las épocas en la ciudad: el hundimiento. En este trabajo se presentan dichas fuentes y se sugieren líneas de investigación futuras para su aprovechamiento. *Palabras clave:* Manuel Tolsá, Palacio de Minería, historia de la construcción, hundimiento, ciudad de México.

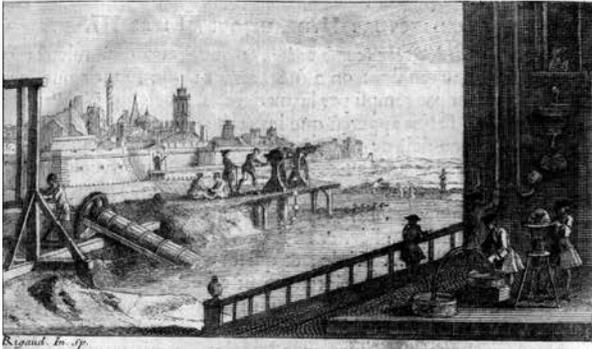
Figura 1. Tornillo de Arquímedes, según Belidor.

del inicio de las obras) comenzó a fabricarse un tornillo de Arquímedes (figuras 1 y 2) construido por el carpintero flamenco Pedro de la Chaussé y el herrero Antonio Vecino,¹⁷ quienes también fabricaron algunos aparatos para el gabinete de física del Colegio, donde existía una maqueta del mismo como en todas las colecciones didácticas de esa ciencia en el siglo XVIII.¹⁸ Era común utilizar estos aparatos para elevar el agua de nivel, al menos en Europa, tal y como se observa en las viñetas que acompañan el inicio del primer capítulo de la *Arquitectura hidráulica* del francés Bernard Belidor,¹⁹ obra que los alumnos utilizaban ampliamente y que les acompañaba en sus viajes a los reales de minas. Ya para el siglo XX el aparato era una curiosidad, aunque todavía es mencionado en los *Apuntes de Hidráulica* del ingeniero mexicano Javier Ostos en 1925.²⁰ Habrá que rastrear si esta máquina se usó en otras construcciones novohispanas. Al parecer el problema de inundaciones continuaría, pues de febrero a diciembre de 1804, La Chaussé y Vecino fueron contratados para la

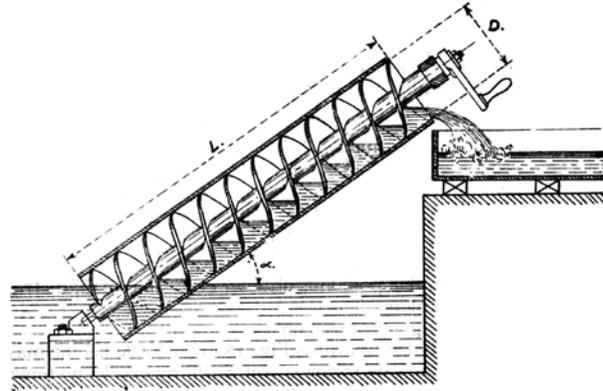
Figura 2. Esquema según Javier Ostos.

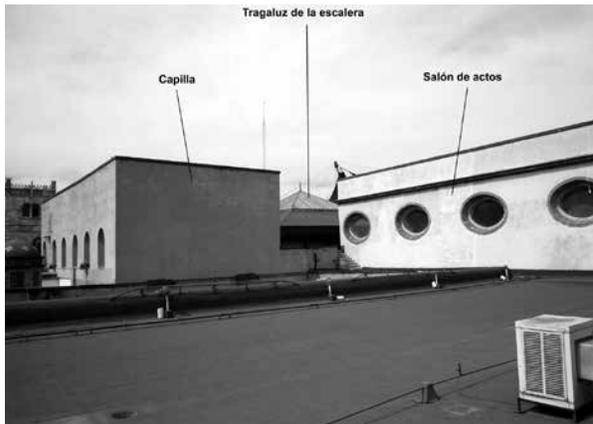
Figura 3. Salones de doble altura vistos desde la esquina sureste de la azotea.

Figura 6. Planta baja del Palacio de Minería en 1841 según Castera. Obsérvese las ubicaciones de los salones de doble altura en la planta alta (figuras 3, 4 y 5) y las reparaciones estructurales posteriores. El norte está hacia abajo.

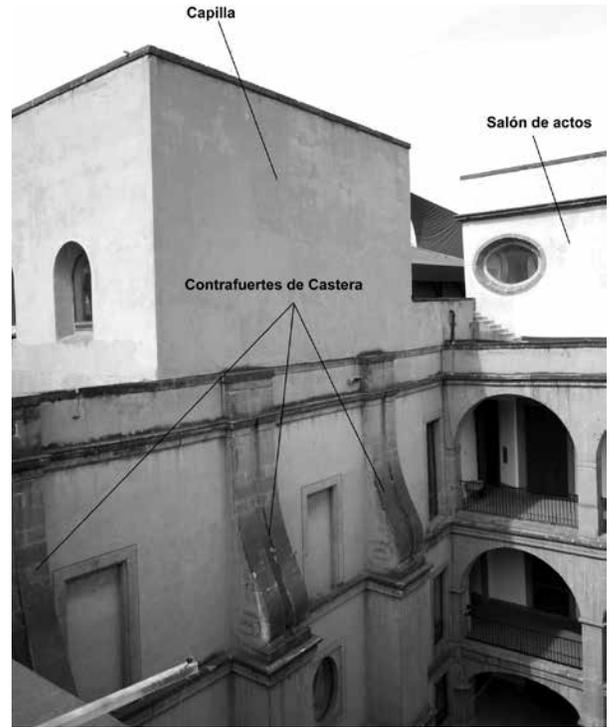
Figura 4. Salones de doble altura y contrafuertes en el patio sureste.

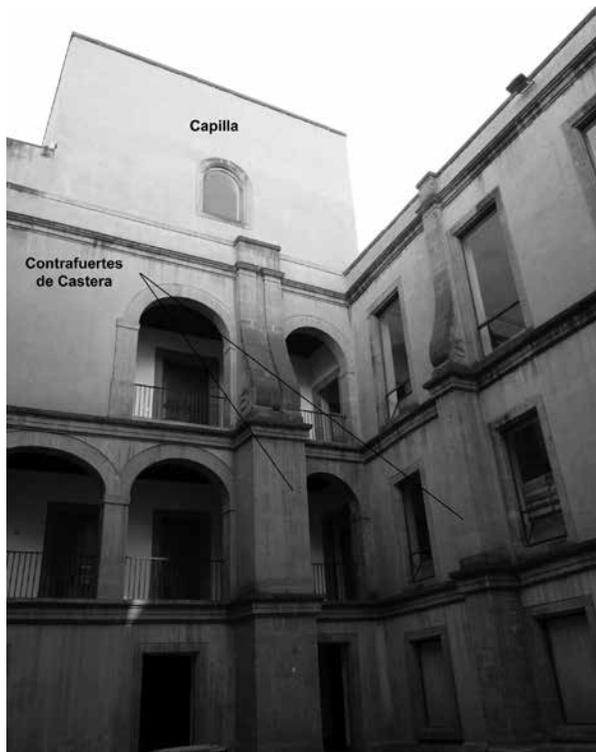
Figura 5. Salones de doble altura y contrafuertes en el patio suroeste.

Figura 8. Fachada poniente del Palacio de Minería apuntalada para evitar derrumbes. El patio suroeste ya había sido reforzado con los contrafuertes de Villard (figura 5) y luego se recorrió su muro norte para consolidarlo. No obstante, todavía existían problemas estructurales. Manuel Francisco Álvarez, *Algunos datos sobre cimentación y piso de la ciudad de México y nivel del Lago de Texcoco a través de los siglos*, México, ed. del autor, p. 83.

en su monografía del edificio. No obstante, agregó un diagrama de la diversidad de niveles que presentaban los cimientos en dos áreas del edificio (figura 10) que contribuye a la comprensión del texto. El estado de conservación del edificio en ese momento queda aclarado si se observan los puntales sobre el muro oeste (fachada del callejón de la Condesa) de la figura 9, que muestran las consecuencias del hundimiento del edificio a causa de la ubicación de la capilla (figura 5).

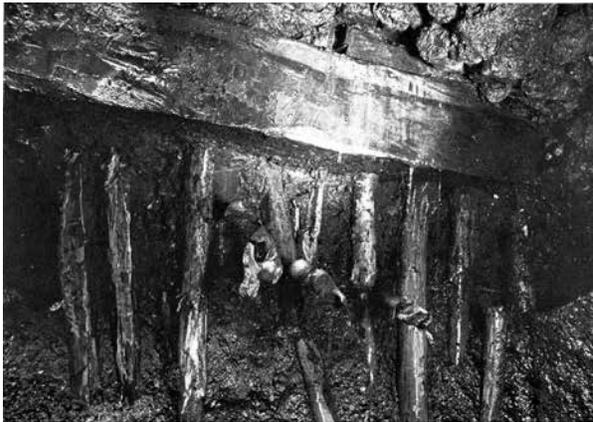
Figura 7. Cimentación encontrada durante los trabajos de restauración del edificio (1965-1975). *El Palacio de Minería, México*, Sociedad de Exalumnos de la Facultad de Ingeniería, 1977, p. 223.

Las paredes de 0m 90 de grueso formadas de piedra dura y cantería en las fachadas y su altura de 18 metros; y los techos de viga fuerte de escantillón y grueso terrado, eran fuerte carga para la anchura de 1m 26 del cimiento, pudiendo apreciar, hechos los cálculos correspondientes, que el centímetro cuadrado de terreno carga 3.50 a 4 kilos (figura 7).³⁹

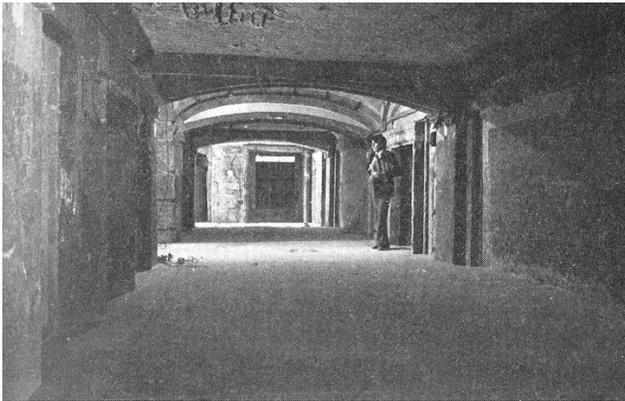
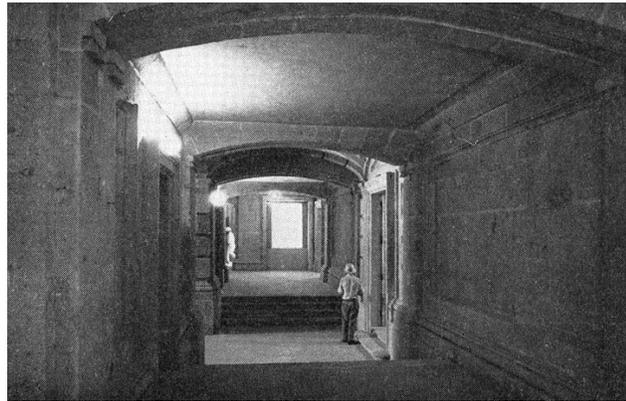
Figura 9. Vista poniente-oriental del pasillo que comunica los patios suroeste y sureste debajo de la escalera principal del edificio (plano 1). Se muestra la recuperación del nivel original del piso durante las obras de restauración (1965-1975), aunque probablemente éste no sea el mismo que cuando Tolsá lo entregó, pues ya tenía aproximadamente 63 cm de hundimiento en el momento. Manuel Francisco Álvarez, *Algunos datos sobre cimentación y piso de la ciudad de México y nivel del Lago de Texcoco a través de los siglos*, México, ed. del autor, p. 203.

dimiento mayor del edificio en esa área, a causa del mayor peso por metro cuadrado ejercido. Así, considero que el problema del edificio es compartido; el suelo era un enemigo imbatible, pero la ubicación de los pesos en el diseño fue responsabilidad de Tolsá. Para concluir véase la figura 9 con el rescate del nivel original del edificio en el pasillo que se encuentra justo bajo la escalera principal.
