Metodología para la conservación del patrimonio mudéjar

Palabras clave: Restauración, conservación, mudéjar, metodología.

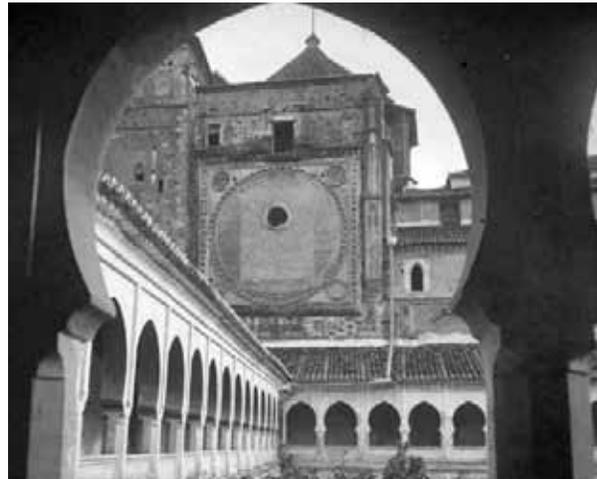
Figura 2. Entre 1920 y 1940 el fotógrafo Adolfo Almató realizó esta imagen, en la que se aprecia que el rosetón del brazo septentrional del crucero del templo de Santa María de Guadalupe aún estaba cegado. Fundación Instituto Amatller de Arte Hispánico, Archivo Mas.

La segunda línea de trabajo consistirá en la recopilación de la información gráfica de las obras mudéjares. Es fundamental llevar a cabo un fondo que tenga por objetivo recopilar toda la documentación gráfica existente. Los grabados, dibujos antiguos, planos, pinturas, fotografías, etc., se convierten en una información de gran interés para la conservación del patrimonio mudéjar porque nos permitirá conocer el estado de los edificios antes de las intervenciones que han transformado dichos inmuebles. Por ello, es fundamental llevar a cabo un archivo fotográfico para conocer el estado en el que se encuentran actualmente las obras que sirva de referente para actuaciones futuras¹¹ (figuras 1-6).

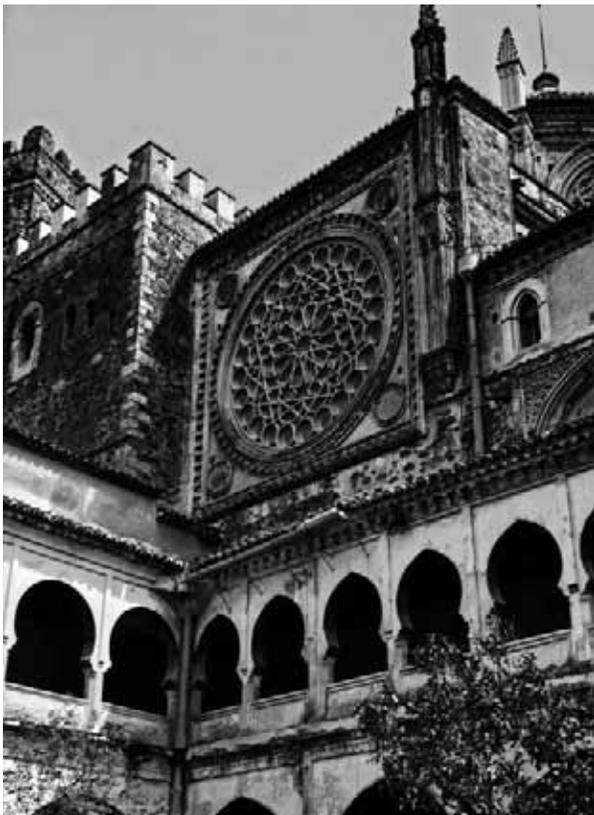
Figura 3. Imagen captada en 1963, en la que apreciamos que las obras de restauración realizadas por don Luis Menéndez-Pidal Álvarez han descubierto el rosetón de la iglesia del Monasterio de Guadalupe. Fundación Instituto Amattler de Arte Hispánico, Archivo Mas.

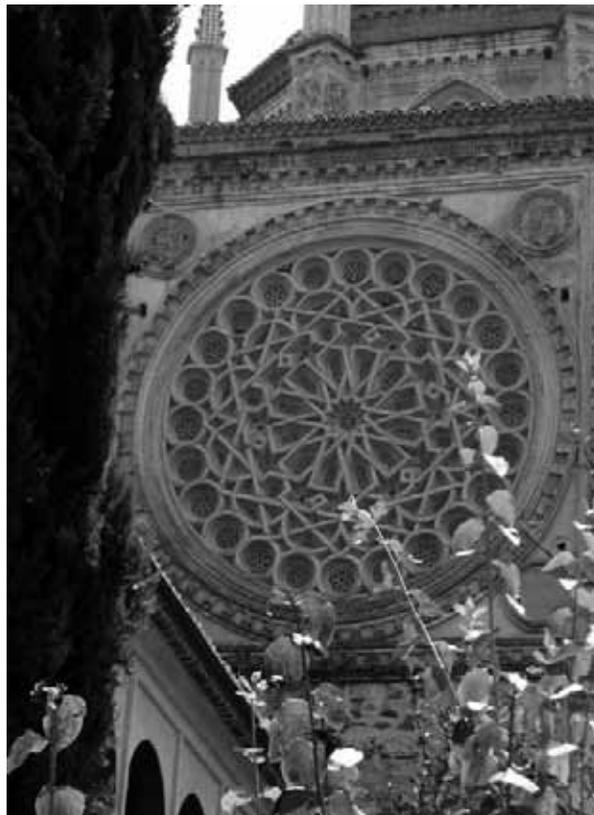
Figura 4. Aspecto que presenta el rosetón realizado en ladrillo aplanillado recubierto por un mortero fino de cal y arena, dibujando una lacería mudéjar. Fotografía de Pilar Mogollón.

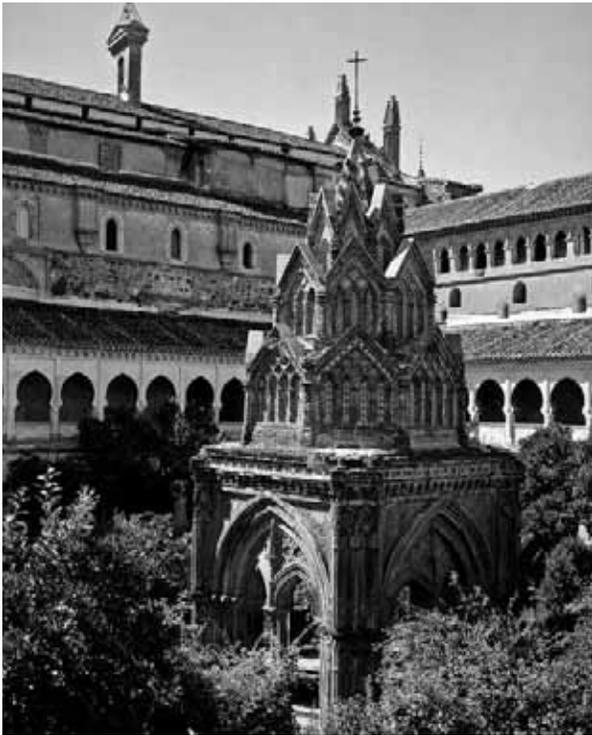
Figura 5. Fotografía del templete mudéjar central del claustro del Monasterio de Guadalupe (1935), tras la restauración efectuada en los años 1933 y 1934 por el arquitecto Luis Menéndez-Pidal. Fundación Instituto Amatlán de Arte Hispánico, Archivo Mas.

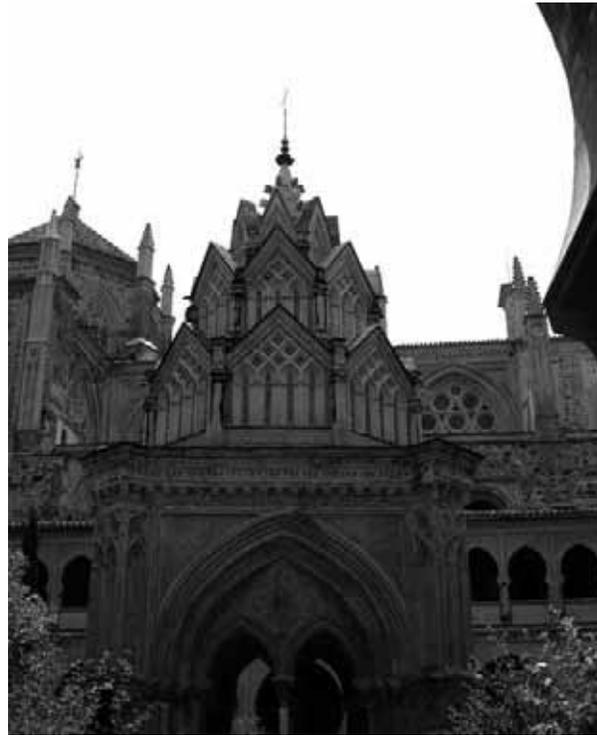
Figura 6. Imagen que presenta el templete realizado por fray Juan de Sevilla (1504), para albergar una fuente en el centro del claustro Mudéjar de Guadalupe. Fotografía de Pilar Mogollón.

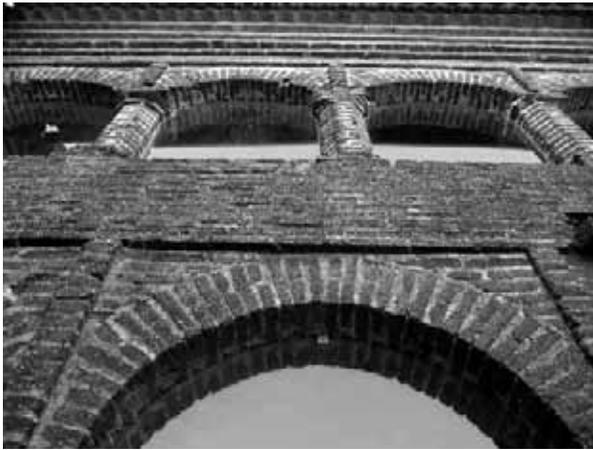
Figura 7. Colonias de hongos se han apoderado de algunos sectores de los lienzos del claustro mudéjar de Santa María de Tentudía en Calera de León, Badajoz, como resultado de la eliminación de los revocos encañados que protegían sus muros. Fotografía de Pilar Mogollón.

tos que ha sido durante centurias la protectora de los materiales que no están preparados para quedar a la intemperie, produciéndose la absorción del agua de lluvia y provocando un proceso desastroso en la vida del edificio, como podemos ver en el Monasterio de Tentudía en la provincia de Badajoz (figuras 7 y 8), que ha necesitado ser intervenido en varias ocasiones en el siglo xx —la última realizada recientemente— y en los primeros años del siglo XXI, bajo la dirección del arquitecto Manuel Fortea.

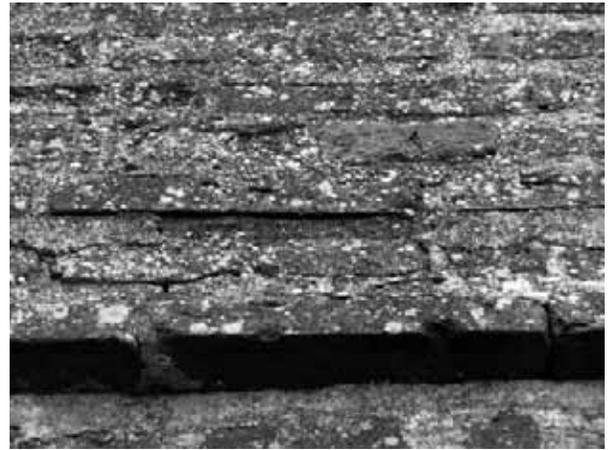
Figura 8. Detalle de la imagen anterior, en la que se observa una degradada fábrica con problemas de conservación en los ladrillos y en el mortero de unión, resultado de la desaparición de los recubrimientos protectores. Fotografía de Pilar Mogollón.

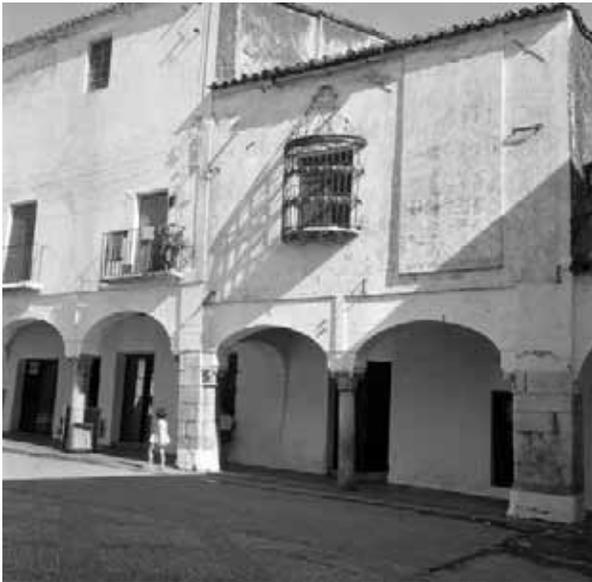
Figura 9. La Plaza Chica de Zafra, Badajoz, mantuvo las galerías mudéjares encaladas, como apreciamos en esta fotografía de 1964, hasta que la Dirección General de Arquitectura realizó su restauración. Fotografía de la Fundación Instituto Amatlter de Arte Hispánico, Archivo Mas.

Lo más preocupante es que aún hoy se sigue empleando esta práctica, iniciada en nuestro país en la primera mitad del siglo xx y en la región a partir de la década de 1970, con la restauración de la Plaza Chica de Zafra entre los años 1970-1977 (figuras 9 y 10), de descubrir los materiales, picando los morteros y enlucidos dejando al descubierto el material del soporte, mampostería o fábrica de ladrillo, alejando al edificio de su autenticidad histórica y ocasionando graves patologías que

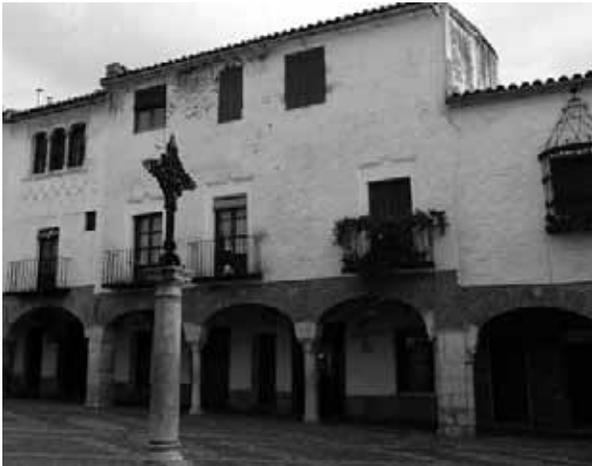
Figura 10. Aspecto actual de la Plaza Chica de Zafra, resultado de las obras de restauración en la década de 1970, con las que se cambió radicalmente su imagen al dejar al descubierto la fábrica de ladrillo de las arquerías. Fotografía de Pilar Mogollón.

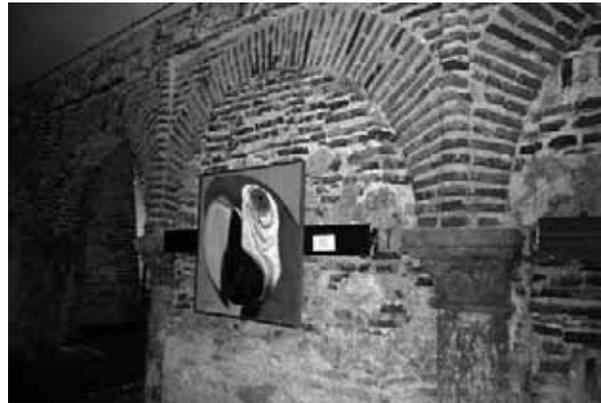
Figura 11. Antiguo edificio de la Aduana que ha sido adaptado a Museo de Arte Moderno en Cartagena de Indias, Colombia. Observamos que se ha seguido la generalizada práctica de hacer desaparecer el encalado, alterándose el principio estético con el que fue concebido. Fotografía de Pilar Mogollón.

responsables de las últimas restauraciones, tanto en Extremadura como en el resto del país, extendiéndose también en algunas intervenciones americanas (figura 11). En Extremadura se mantiene en las recientes restauraciones, aunque también observamos que los arquitectos optan en ocasiones por resultados ambivalentes, como comprobamos en la restauración del Complejo Cultural de la Merced de Llerena inaugurado en 2003 (figura 12), o en la antigua enfermería del monasterio de Nuestra Señora del Valle de Zafra inaugurada en 2007 (figuras 13 y 14).

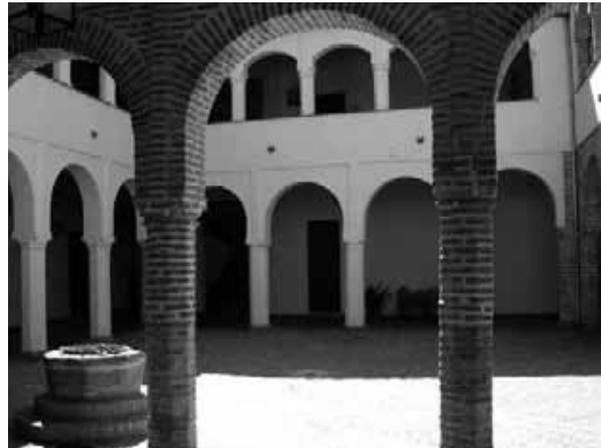
Figura 12. Patio del Complejo Cultural de la Merced de Llerena, Badajoz, inaugurado en 2003. En esta restauración se expone el debate entre la eliminación y la permanencia de los revestimientos. Fotografía de Pilar Mogollón.

en Llerena, sede de la administración de rentas de la Orden Militar de Santiago, finalizada en 2003, para convertirse en un complejo cultural (figura 12); la rehabilitación de las Casas Mudéjares de la Plaza Alta de Badajoz, construcción del siglo xv que ha sido reformada, entre 2003 y 2006, para ser la sede de la Concejalía de Turismo del Ayuntamiento de Badajoz y Centro de Interpretación Turística, o bien la intervención realizada en lo que fue la enfermería del convento de Nuestra Señora del Valle en Zafra para crear un espacio museístico inaugurado en enero de 2007.

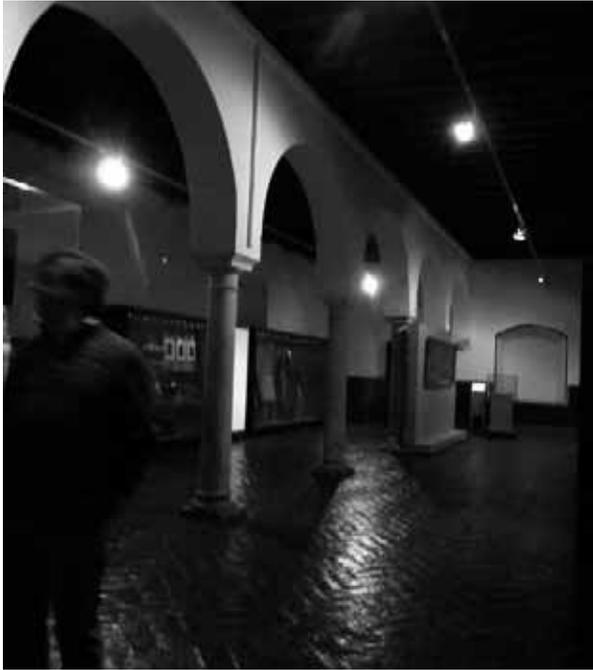
Figura 13. Sala baja de la antigua enfermería del monasterio de Nuestra Señora del Valle, convertido desde enero de 2007 en el Museo Santa Clara de Zafra, Badajoz. En esta sala expositiva comprobamos que el arquitecto opta por mantener la sinceridad del estilo, la autenticidad y el respeto al contexto cultural del patrimonio mudéjar al conservar los encalados en las arquerías. Fotografía de Pilar Mogallón.

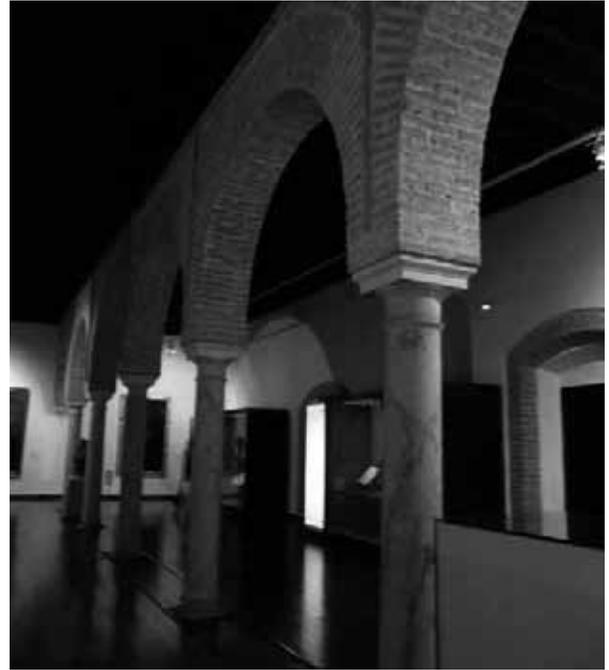
Figura 14. Sala alta de la antigua enfermería que hoy forma parte del itinerario expositivo del Museo Santa Clara de Zafra, Badajoz. Las directrices restauradora imperantes desde la primera mitad del siglo XX, de dejar los materiales vistos, se mantiene en los inicios del siglo XXI, como apreciamos en esta reciente intervención. Fotografía de Pilar Mogallón.

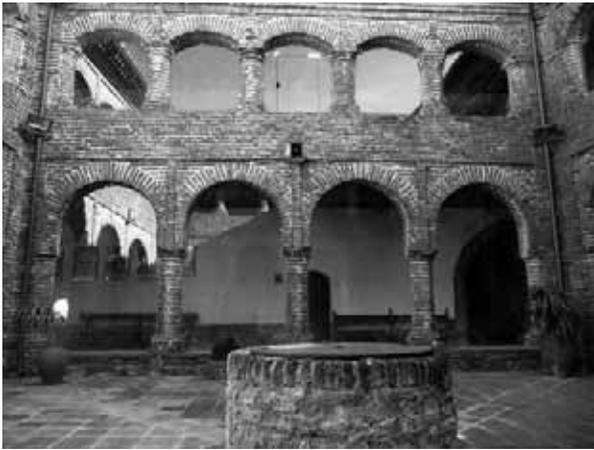
Figura 15. Claustro principal del monasterio de Tentudia en el que se incorporó un cerramiento de cristal en la restauración de la década de 1980, que se ha mantenido en la última intervención. Fotografía de Pilar Mogollón.

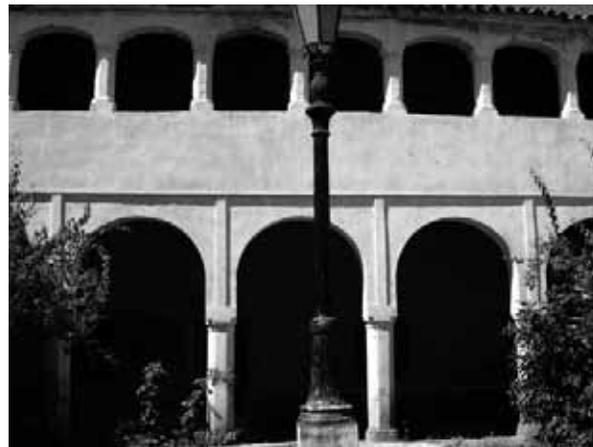
Figura 16. Patio de la antigua Casa Prioral, luego Tribunal de la Inquisición de Llerena, Badajoz, único ejemplo localizado en Extremadura en que se utilizó un mortero mixto de cal aérea y yeso. Fotografía tomada antes de la última restauración. Fotografía de Pilar Mogollón.

En un único caso hemos localizado un mortero mixto de cal aérea y yeso, sistema característico del mundo mudéjar, en la galería alta de la Casa Prioral de Llerena (1498) (figura 16). En algunas otras muestras se han apreciado algunas cantidades de yeso pero, a juzgar por los resultados de los análisis, no deben considerarse morteros mixtos, sino que más bien es un contaminante debido a la humedad o al azufre atmosférico.

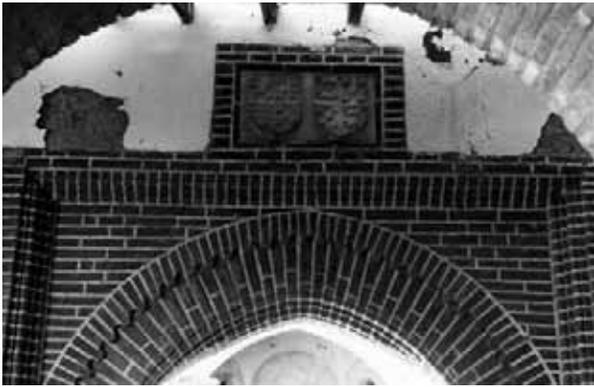
Figura 17. Portada del antiguo hospital de San Miguel de Zafra, Badajoz, en el que se conserva la pintura imitando una fábrica de ladrillo muy regular que cubre el aparejo original de ladrillo. Fotografía de Pilar Mogollón.

En todos los casos estos ladrillos de fabricación artesanal son siempre irregulares y presentan superficies rugosas, por lo que su acabado no era estética ni constructivamente el adecuado, de ahí que muchas veces solía enlucirse y pintarse con agramilados para marcar las juntas, garantizándose una regularidad en la fábrica que respondía a razones estéticas y a lograr la protección del ladrillo frente a los agentes atmosféricos (figuras 17 y 18).

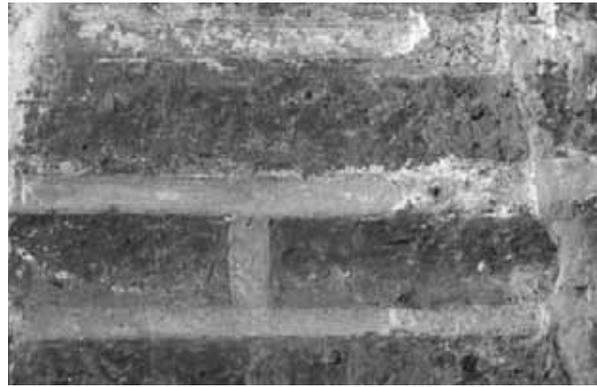
Figura 18. Los alarifes mudéjares lograron la protección del ladrillo y la regularidad estética de sus fábricas mediante el enlucido y pintado de almagre, ayudándose de agramilados, como observamos en este detalle de la portada anterior. Fotografía de Pilar Mogollón.
