## **EL ÁNGEL**

TESTIGO DE LA EXPLOTACIÓN COMERCIAL DE  
UNA TINTÓREA Y DE LA TRANSICIÓN HACIA  
LA CONSTRUCCIÓN NAVAL MIXTA

## BANCO CHINCHORRO, LA RED QUE ATRAPA BARCOS

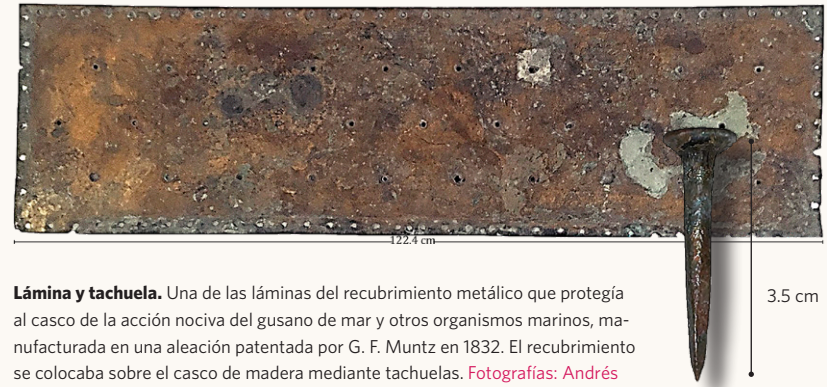
**Lámina y tachuela.** Una de las láminas del recubrimiento metálico que protegía al casco de la acción nociva del gusano de mar y otros organismos marinos, manufacturada en una aleación patentada por G. F. Muntz en 1832. El recubrimiento se colocaba sobre el casco de madera mediante tachuelas. Fotografías: Andrés Zuccolotto. Archivo SAS-INAH.

El recubrimiento de la obra viva se conforma por láminas de latón, manufacturadas con la aleación patentada por George Muntz en 1832. Al menos una de las planchas se fabricó a partir de 1846 siguiendo las especificaciones de la segunda patente. Estos datos permiten acotar el periodo de construcción, así como las modificaciones que experimentó la nave durante su vida operativa, dentro del segundo cuarto del siglo XIX; asimismo, sugieren que el naufragio ocurrió durante o después de 1846.
