Trabajos de conservación y restauración en la superficie labrada de la pirámide de las serpientes emplumadas

Xochicalco, Morelos

Segunda Parte

Beatriz Sandoval Zarauz

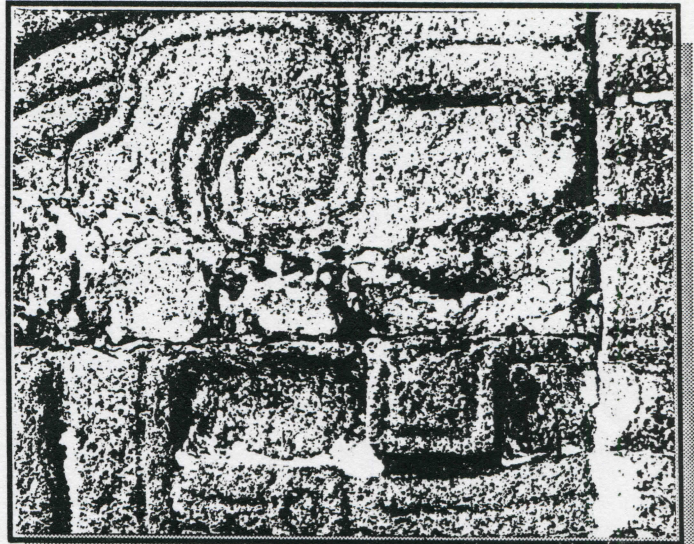
Nuestra intervención en estas reas se concretó a realizar la eliminación de la argamasa de unión en manera parcial, es decir se rebajaron los resanes de nivel y se agregó a ellos una capa de nueva argamasa que sería la que estaría aparente. El sellado de los espacios entre bloques, aparte de proteger la estructura de la filtración de agua de lluvia, la entrada de

microorganismos de todo tipo y, el depósito de tierra cumple aquí una función de carácter estético.

La textura de las juntas se realizó haciendo marcas en la superficie de la misma, con pequeñas piedras o con puntas de
